LAUDO DE FISCALIZAÇÃO Nº 076/2019

A fiscalização foi realizada com o intuito de verificar o cumprimento das condicionantes listadas na Licença de Operação nº 103/2018 para as atividades: transporte rodoviário de cargas, exceto produtos perigosos; mudança intermunicipal, interestadual e internacional; transporte rodoviário de produtos perigosos; transporte rodoviário de mudanças e lavagem de veículos (Classe 0). A fiscalização foi acompanhada pelo proprietário do empreendimento Sr. Lemar.

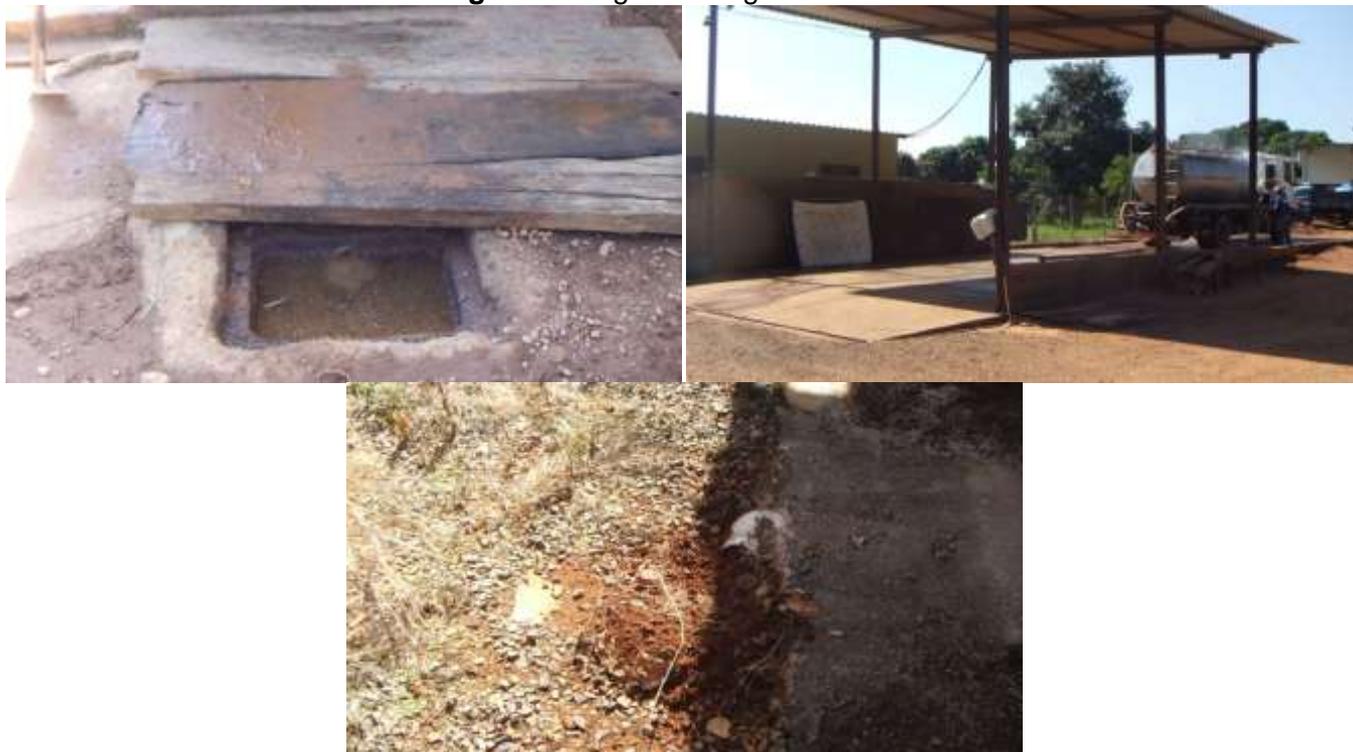
A documentação comprobatória de cumprimento desta condicionante foi apresentada no dia 17/01/2019 nesta secretaria. Contudo foi declarado pelo consultor ambiental responsável pelo empreendimento que foi construída caixa separadora para que o efluente líquido passe pelo pré-tratamento e seja direcionado para a rede de esgoto, e durante a vistoria foi possível constatar que não foi construída uma nova caixa separadora, o efluente continua sendo direcionado para a caixa separadora já existente, conforme figura 2. A CSAO não trata quimicamente o efluente, apenas retém o óleo e demais sólidos suspensos.

Figura 2: Registro fotográfico CSAO

Caso o DAEPA conceda a anuência, o efluente será tratado pela concessionária local de saneamento básico.

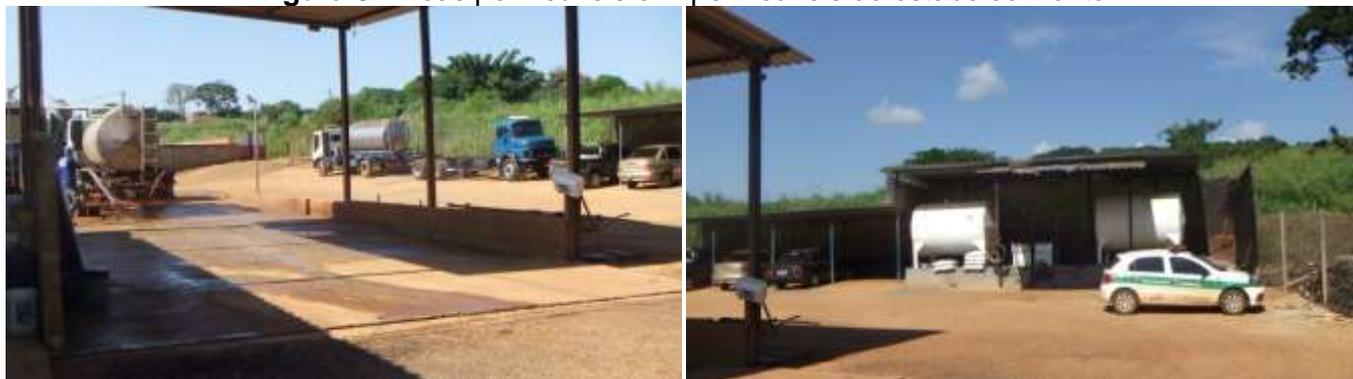
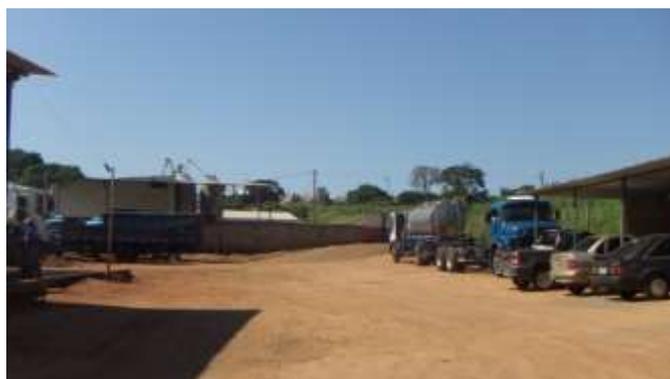
Durante a vistoria foi observado que no lavador de veículos o solo é impermeabilizado e possui canaletas ligadas a CSAO, bem como a área do tanque de abastecimento desativado também está impermeabilizado, porém as demais áreas não estão impermeabilizadas, conforme figura 3.

Figura 3: Áreas permeáveis e impermeáveis do estabelecimento

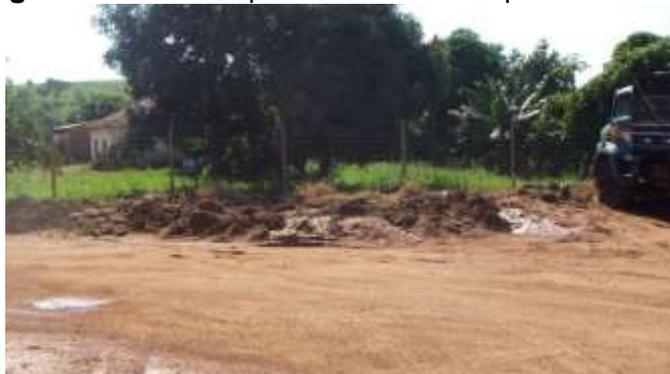
Foi apresentado nesta secretaria no dia 17/01/2019 o registro fotográfico referente à limpeza da caixa separadora de água e óleo. No momento da vistoria o proprietário Sr. Lemar nos informou que a limpeza é efetuada por um funcionário do empreendimento e que após a retirada dos sólidos suspensos o mesmo é destinado para um local que não se encontra impermeabilizado (FIG. 4), em virtude dos sólidos serem compostos basicamente de húmus, visto que no empreendimento realiza apenas a lavagem de veículos, não ocorrendo serviços de mecânica ou troca de óleo. Posteriormente o material é utilizado na adubação da lavoura de café de sua propriedade.

Figura 4: Resíduos provenientes da limpeza da CSAO

Em virtude da possibilidade de ocorrer contaminação do solo, devido ao depósito do resíduo, o proprietário foi orientado a armazenar os resíduos provenientes da caixa, em uma área impermeabilizada ou em recipientes de forma a não ter contato com o solo, bem como manter planilhas de registros atualizados referente à limpeza da CSAO.

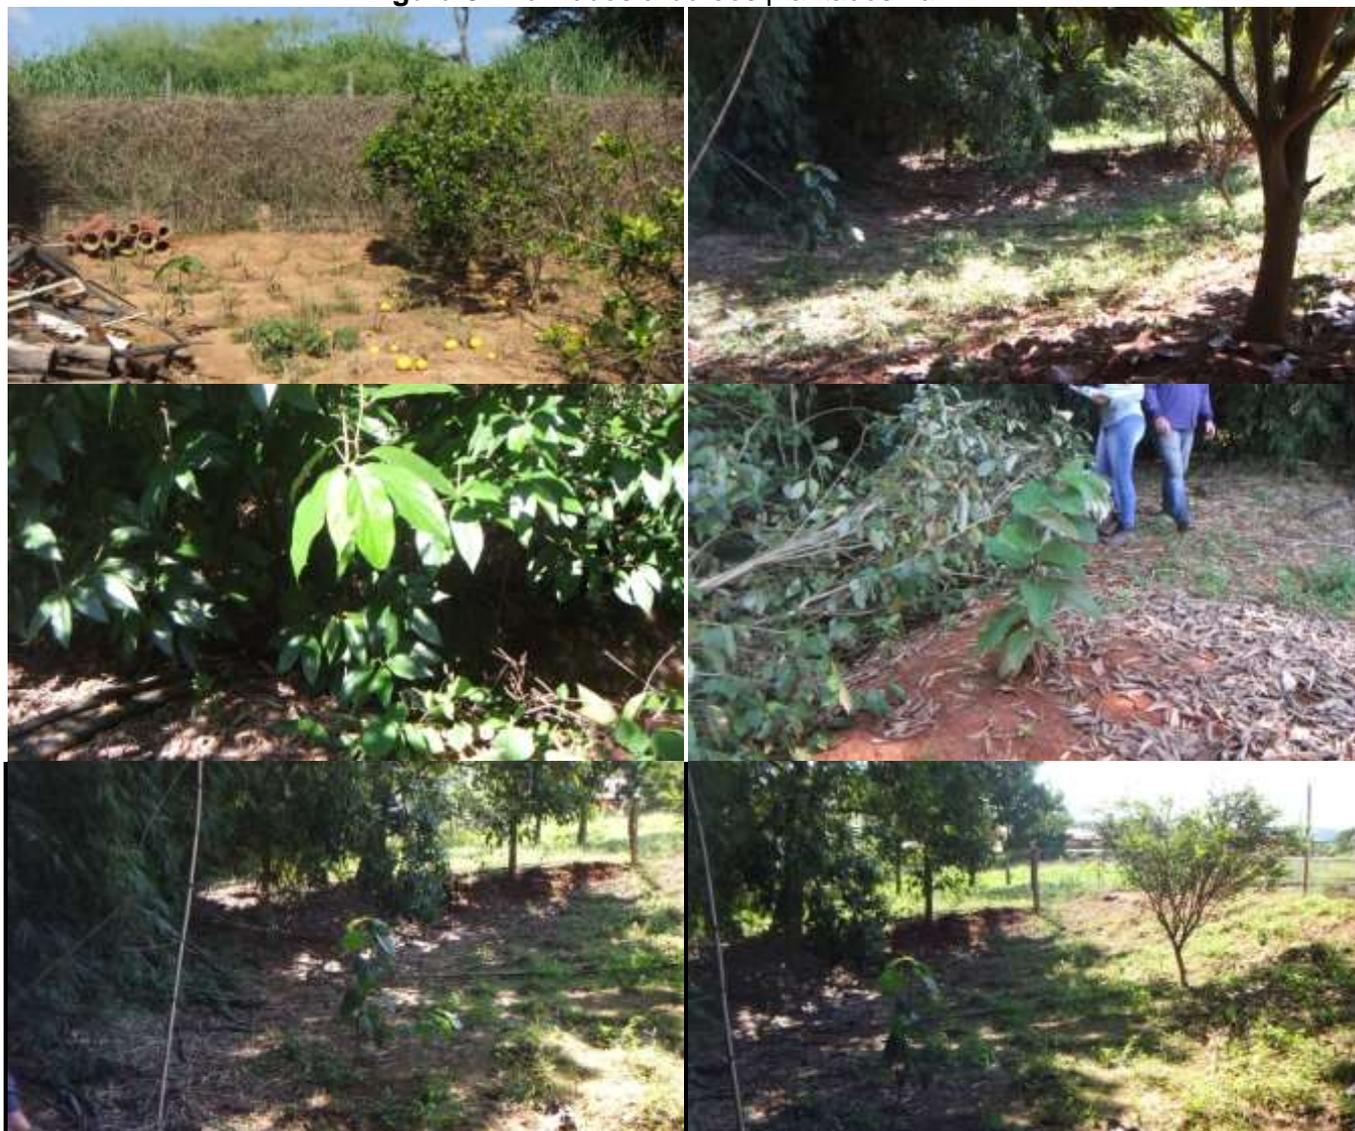
O registro fotográfico referente ao plantio das espécies arbóreas nativas foi apresentado nesta secretaria no dia 17/01/2019. In loco pode-se verificar que o empreendimento efetuou o plantio das mudas na Área de Preservação Permanente, porém não foi constatado o plantio de 300 mudas, conforme figura 5.

Figura 5: Indivíduos arbóreos plantados na APP

Diante dos fatos foi enviado o ofício nº 119/2019 para prestador de serviços responsável pelo empreendimento solicitando que apresente nesta secretaria o comprovante da quantidade de mudas adquiridas no Horto Municipal.
