## **LAUDO DE VISTORIA Nº 157/2019**

No dia 07 de agosto de 2019 às 13h58min, a equipe de fiscalização da SEMMA compareceu no Posto de Abastecimento da empresa VLI–FCA Ferrovia Centro-Atlântica situado na empresa Mosaic Fertilizantes, Rodovia MG-230, localizado sob as coordenadas centrais UTM WGS 84 (X: 307368; Y: 7894684) na zona rural do município de Patrocínio, a fim de verificar a conformidade ambiental do posto de abastecimento conforme Protocolo 9943/2019.

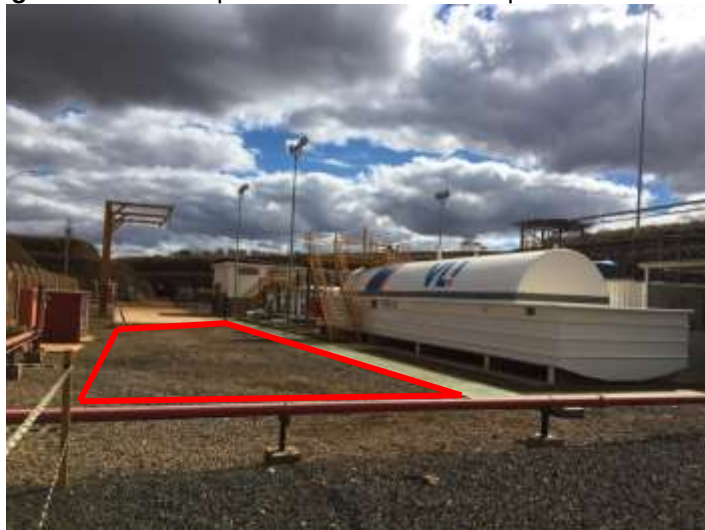
**Figura 2:** Área na qual será instalado o tanque de combustível

Segundo documentos do protocolo nº 9943/2019 o empreendimento realizará a ampliação no sistema de abastecimento de combustível com o acréscimo de 01 tanque e o mesmo será instalado dentro da área do empreendimento declarada no processo, conforme figura 2.

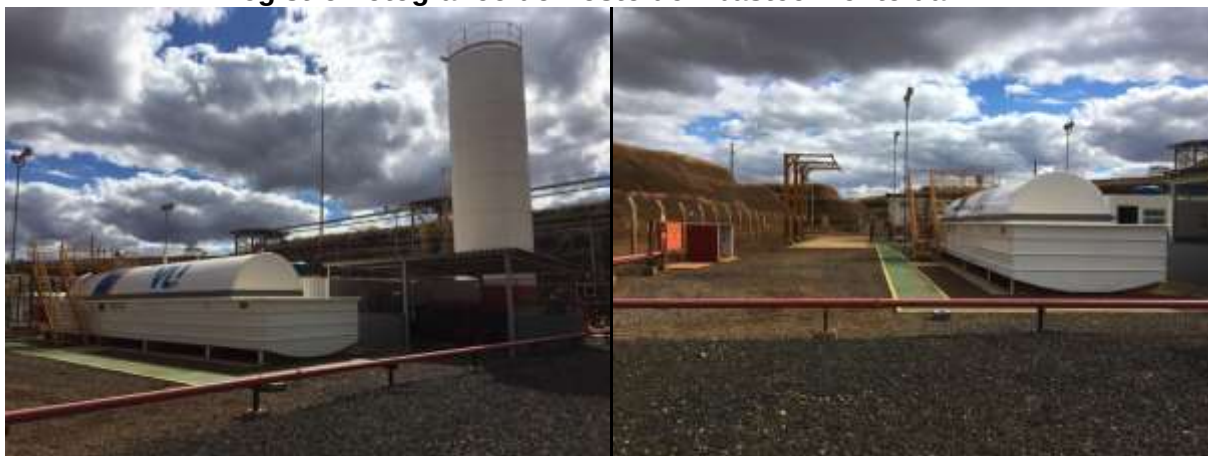
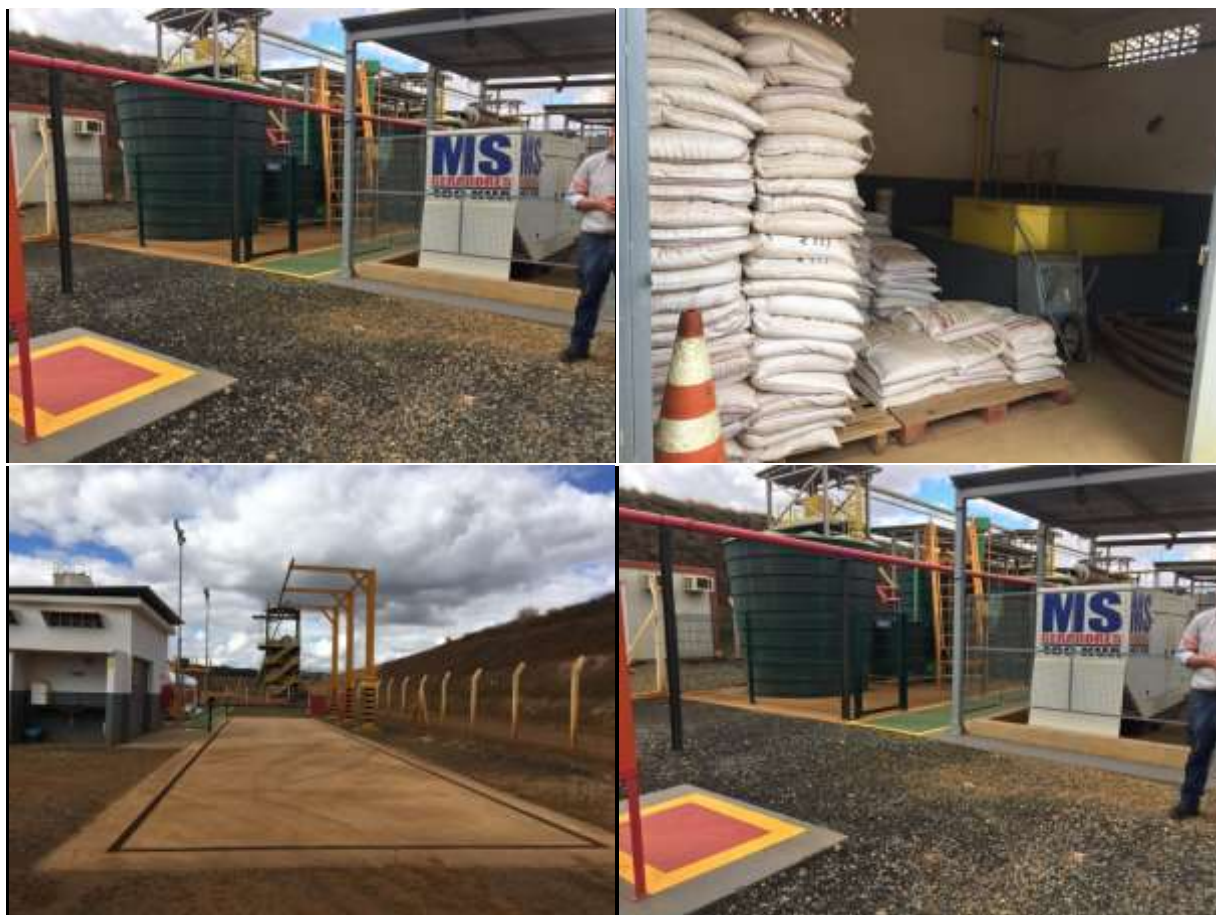
#### **Registro Fotográfico do Posto de Abastecimento da VLI**

Perante o exposto, pode-se constatar que não foi encontrada nenhuma irregularidade ambiental no momento da vistoria, como pode ser observado no registro fotográfico abaixo.
