| <b>PARECER ÚNICO N° 002</b> | | <b>Datas das vistorias:</b><br>15/12/2020 e 22/12/2020 |

| <b>EMPREENHIMENTO:</b><br>FAZENDA SÃO JOSÉ DOS TALHADOS – MATRÍCULA 69.366 | | |

**LAUDOTÉCNICO**

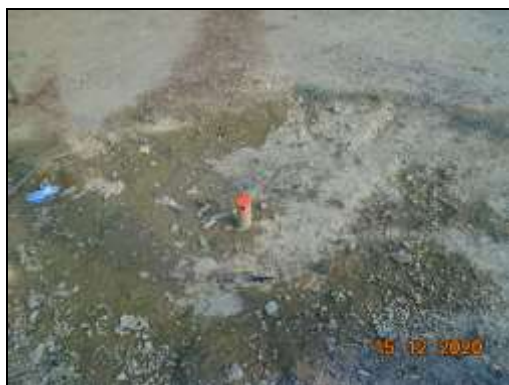
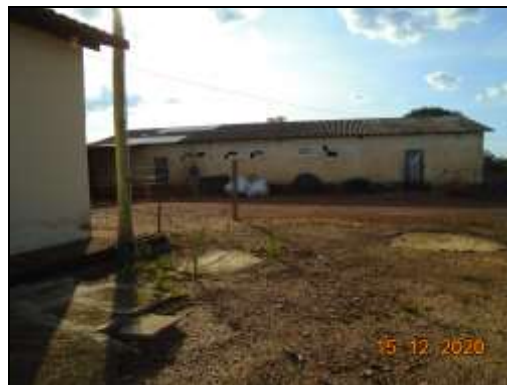
- Embora o responsável técnico pelo licenciamento do empreendimento tenha afirmado que há biodigestor pré-fabricado instalado, seguido de sumidouro, em todas as dependências da propriedade, página 157 do processo, não foi possível comprovar que havia tratamento preliminar dos efluentes líquidos gerados, uma vez que havia concreto sobre o solo, em dois locais apontados onde supostamente os biodigestores estariam situados, indicando a possibilidade de existência de fossas negras e ausência de tratamento. Somado a isso, nenhum documento convincente em resposta ao questionamento ao item 07 do Ofício nº 523/2020 foi entregue à SEMMA;

**Figuras 27 e 28:** Observar os dois locais aonde se encontrariam os supostos biodigestores seguidos por sumidouro, recobertos com concreto, inviabilizando a comprovação ao órgão ambiental no decorrer da vistoria técnica

- Realizar manutenções periódicas nos biodigestores já instalados, conforme orientações do fabricante e arquivar comprovantes destas;
- Instalar sistema de tratamento de efluentes domésticos nos locais da propriedade aonde aparentemente ainda há fossas negras (03);

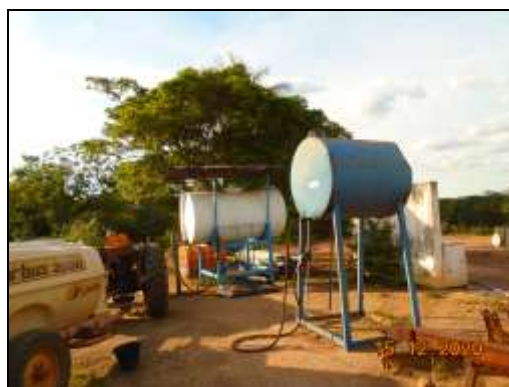
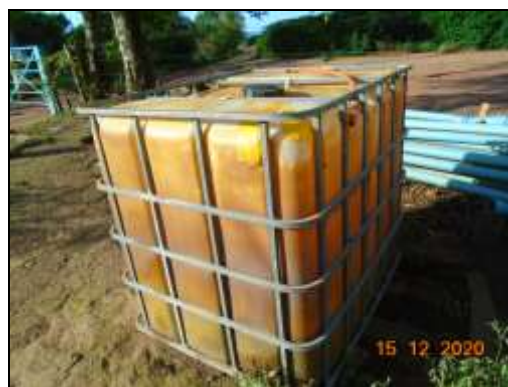
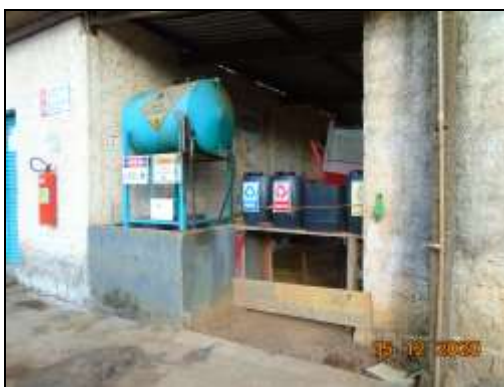
- Os pontos de abastecimento de combustível possuíam instalações em desconformidade com as normas técnicas da ABNT, não possuindo bacia de contenção no entorno dos tanques, impermeabilização no solo, nem canaletas com drenagem para caixa separadora de água e óleo (CSAO);

**Figuras 29, 30 e 31:** Pontos de abastecimento de combustíveis, notando-se que apenas na última imagem há bacia de contenção junto ao tanque de combustível

- Remover a sucata metálica disposta no solo e destiná-la adequadamente;
- Adequar as instalações dos pontos de abastecimento de combustíveis, com bacia de contenção com capacidade sobressalente de 10% do volume útil dos tanques, canaletas com drenagem para caixa separadora de água e óleo, impermeabilização do solo e outras instruções técnicas indicadas por profissional apto;

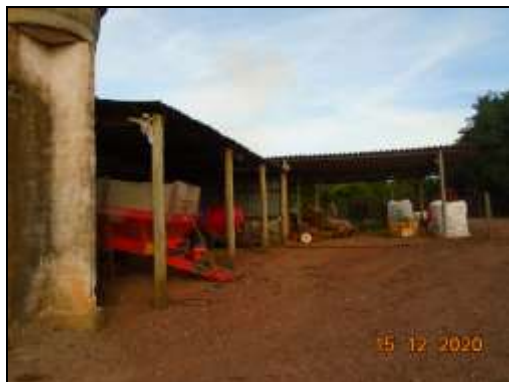
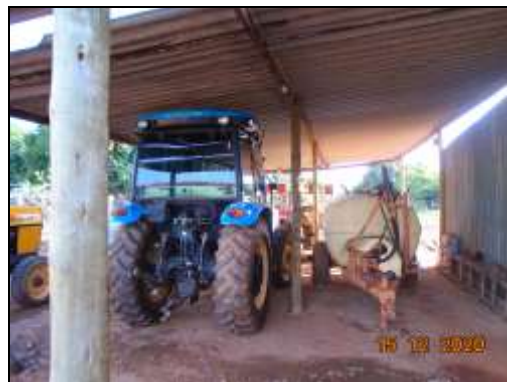
- Os barracões de estacionamento dos maquinários não possuíam impermeabilização do solo, somente cobertura;
- O depósito de agrotóxicos não atende integralmente à ABNT NBR 9843/2004, podendo gerar efluentes líquidos (entrada de água pluvial, derramamento de produtos);

**Figuras 32 e 33:** Barracões de estacionamento do maquinário agrícola

- Adequar os depósitos de agrotóxicos e afins, seguir a ABNT NBR 9843/2004, com base em orientações de profissional habilitado;
- Impermeabilizar os barracões nos quais o maquinário fica estacionado, seguindo orientações técnicas de profissional habilitado;

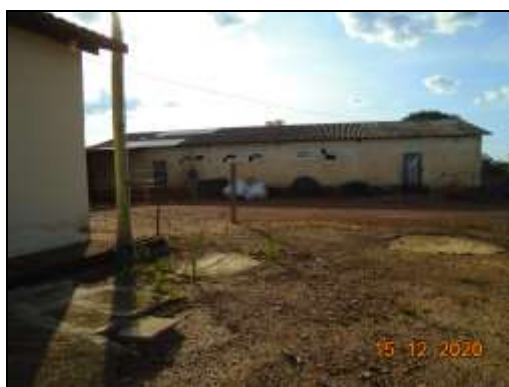
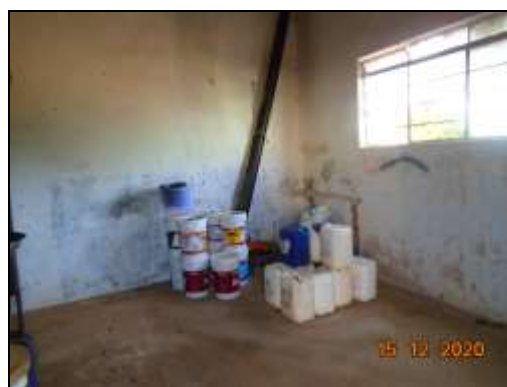
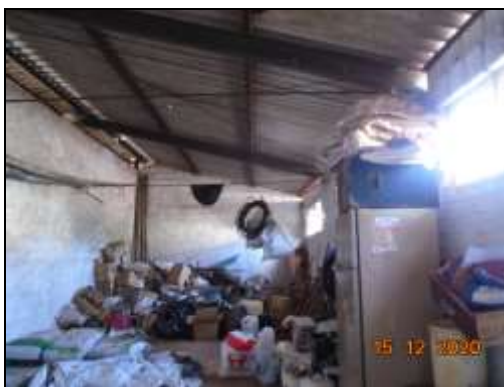
**Figuras 34, 35 e 36:** Vista externa e interna dos depósitos de agrotóxicos

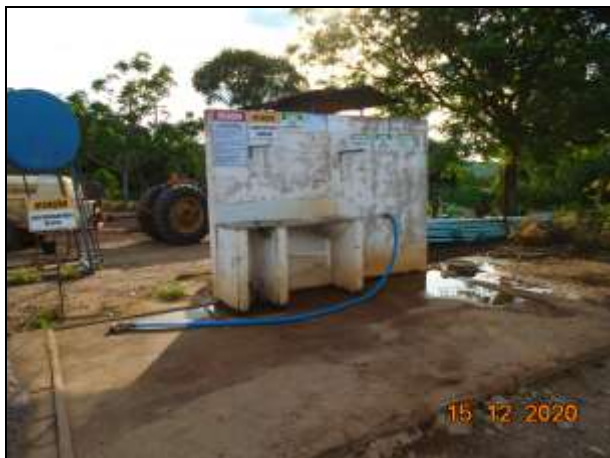
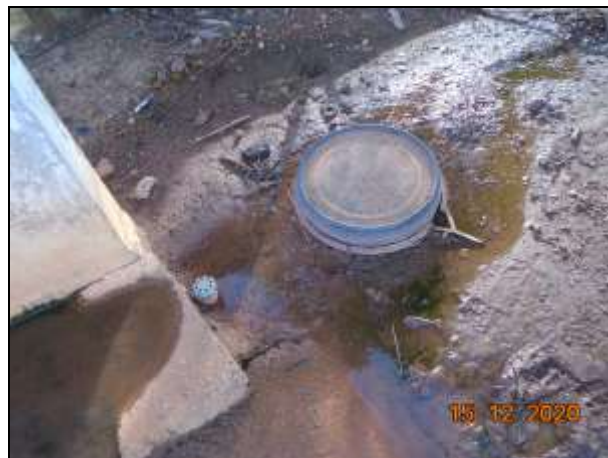
- Há um ponto de tríplex lavagem de embalagens de agrotóxicos, havendo um tambor alojado internamente no solo, para o qual se direcionam os efluentes líquidos;

**Figuras 37 e 38:** Local de realização de tripla lavagem de embalagens. Observar derramamento de efluentes no solo devido ao fato da pista estar inadequada, sem muretas corretamente dimensionadas, entre outros fatores

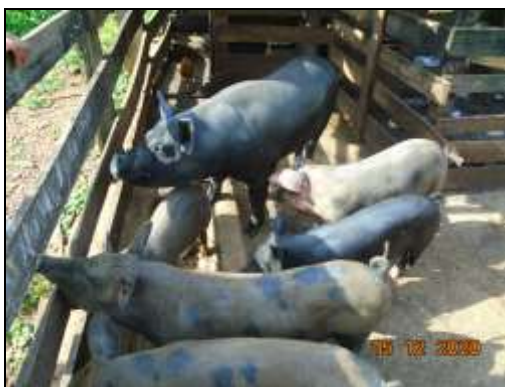
- Havia criação de 06 suínos em um pequeno recinto, sem instalações adequadas e sem tratamento dos dejetos gerados (não passível de licenciamento ambiental, segundo a DN 213/2017 do COPAM);

**Figura 39:** Recinto dos suínos

- Construir instalações adequadas para a atividade de suinocultura, com tratamento dos dejetos gerados;

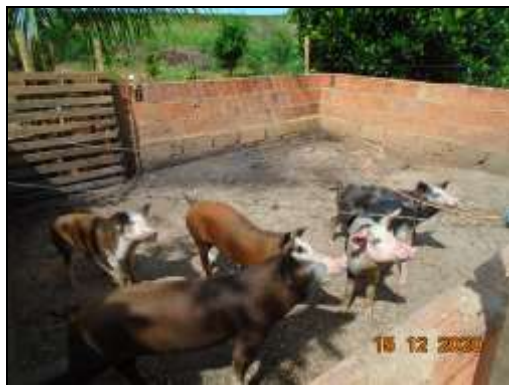
- Havia criação de 06 suínos em um pequeno recinto, sem instalações adequadas e sem tratamento dos dejetos gerados (não passível de licenciamento ambiental, segundo a DN 213/2017 do COPAM);

**Figura 42:** Recinto dos suínos

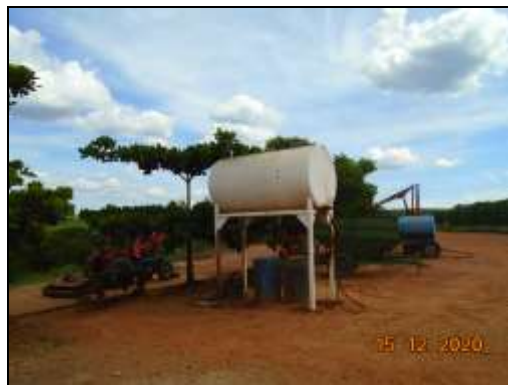
- O ponto de abastecimento de combustível possuía instalações em desconformidade com as normas técnicas da ABNT, não possuindo bacia de contenção no entorno dos tanques, impermeabilização no solo, nem canaletas com drenagem para caixa separadora de água e óleo (CSAO), tendo sido verificado a presença de mancha de óleo no solo;

**Figura 43:** Ponto de abastecimento de combustíveis

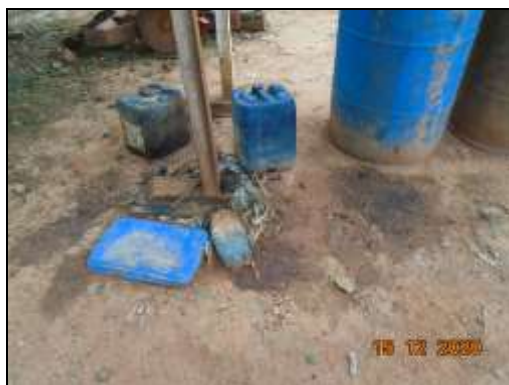
**Figura 44:** Observar mancha de óleo abaixo do tanque

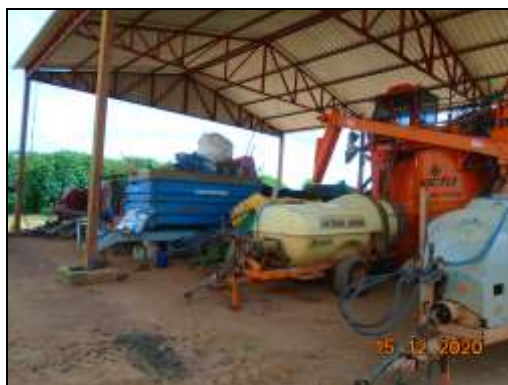
- O barracão de estacionamento dos maquinários não apresentava impermeabilização do solo, somente cobertura;
- Não foi possível verificar a ocorrência de tratamento preliminar dos efluentes domésticos gerados, tendo-se em vista que o local apontado sob o qual haveria um biodigester estava coberto com uma tampa de concreto já aderida ao solo, dificilmente erguida, com possibilidade de existência de fossa negra;

**Figura 45:** Barracão de máquinas. Observar ausência de impermeabilização

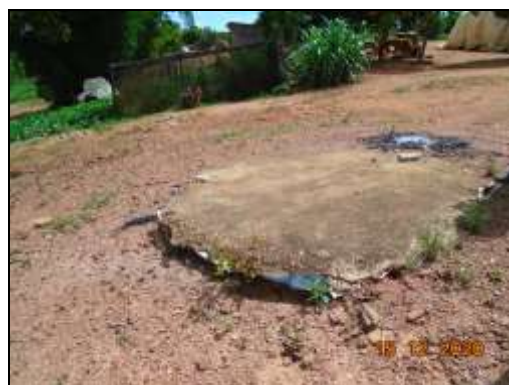
**Figura 46:** Local onde supostamente Haveria um biodigestor

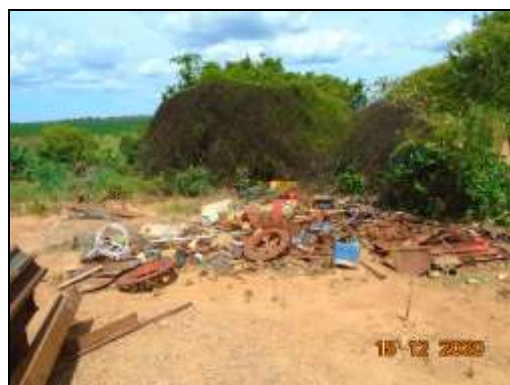
- A sucata metálica gerada no local estava disposta diretamente no solo, podendo ocasionar a contaminação deste com efluentes oleosos, os quais podem atingir até mesmo o lençol freático, poluindo-o;

**Figura 47:** Acúmulo de sucata metálica a "céu aberto"

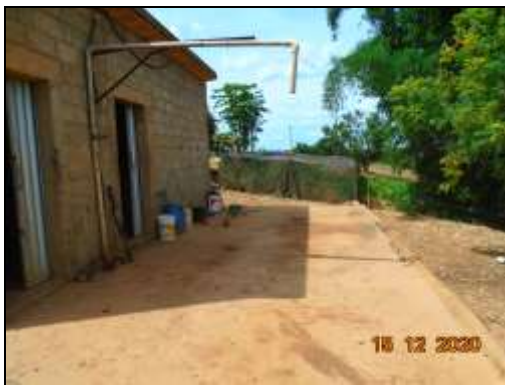
- A pista de preparo da calda é impermeabilizada, havendo uma pequena mureta em frente à mesma, que, não delimita todo o entorno da pista; sobre a mesma há um encanamento pelo qual a água é conduzida até os caminhões-tanque, onde acontece o preparo da calda para pulverização da lavoura, não havendo bacia de contenção de efluentes no local.

**Figura 48:** Pista de preparo da calda. Observar mureta na lateral, impermeabilização do solo.

- Construir canaletas e implantar a bacia de contenção que deve ser devidamente impermeabilizada e reter o efluente a ser reutilizado no entorno da pista de preparo da calda – Área arrendada pelo Senhor Nélon - Seguir recomendações técnicas;

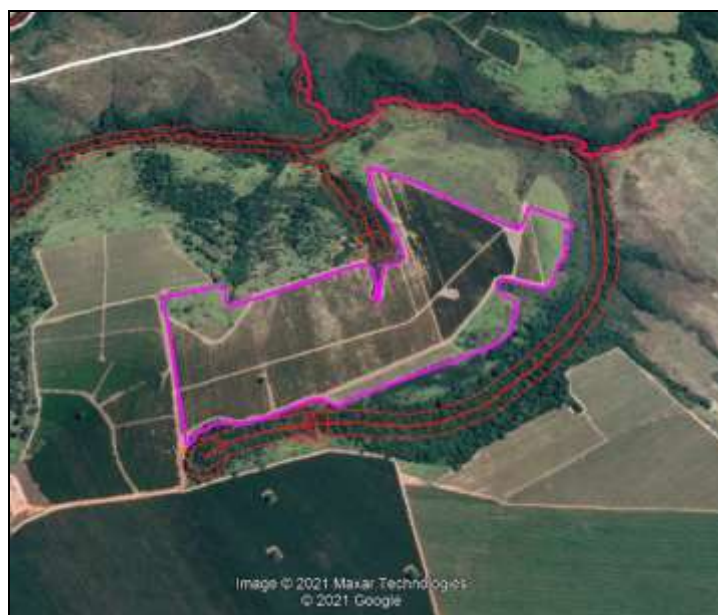
**Figura 52:** Área delimitada em rosa, correspondente a 38,2 ha, na qual houve supressão sem autorização prévia do órgão ambiental competente, após 22/07/2008.

**Com o intuito de melhor ganho ambiental e considerando-se o pedido de supressão de 22 árvores isoladas (1,5679 ha) e a supressão já ocorrida em 38,2 ha, sugere-se a compensação relativa aos indivíduos isolados através do acréscimo de 03 ha de área de Reserva Legal (com base no princípio de proporcionalidade e razoabilidade), com a condição de que esteja alocada na área de 71,0471 ha, conforme o mapa incluso no processo – página 320 do processo – e figuras abaixo, caracterizada como uma porção com fitofisionomia de Floresta Estacional Semidecidual Montana, segundo o IDE-SISEMA – Coordenadas geográficas de referência Lat 18°50'58,02" S Long 47°8'6,67" O.**
