## 6 - Fichas de Inventário Atualizadas em 2021/Exercício 2023

## 6.1 - Bem: Casa da Cultura de Patrocínio

### 6.1.2 - Bem: Casa da Cultura de Patrocínio - Dados da Atualização - Ano de 2021

**6.2.2 - Bem: Praça Monsenhor Tiago, 544 (Demolido/Suprimido, em 2013) -  
Dados da Atualização - Ano de 2021**

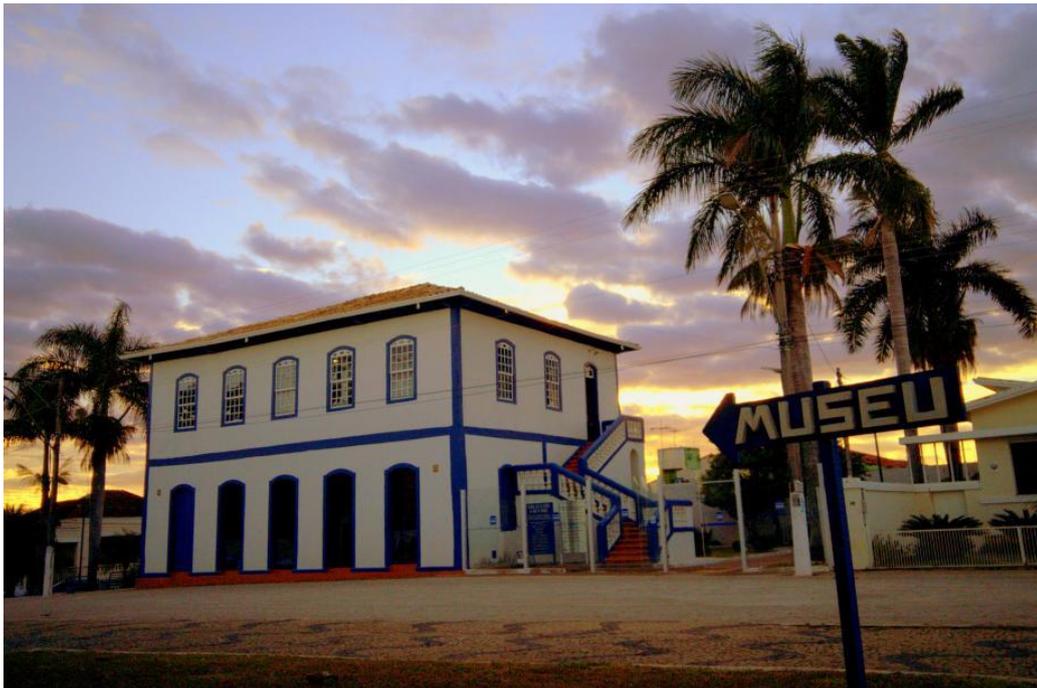
Foto 01: Casa da Cultura de Patrocínio, Waldir Júnior/2018

**11. Estado de conservação da edificação:** Encontra-se em um bom estado de conservação.

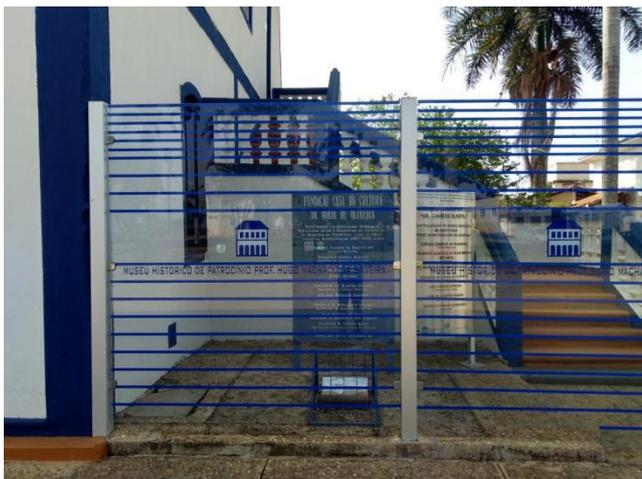
Foto 08: Proteção lateral de vidro e escada de acesso da Casa da Cultura, Guilherme Chagas/2021

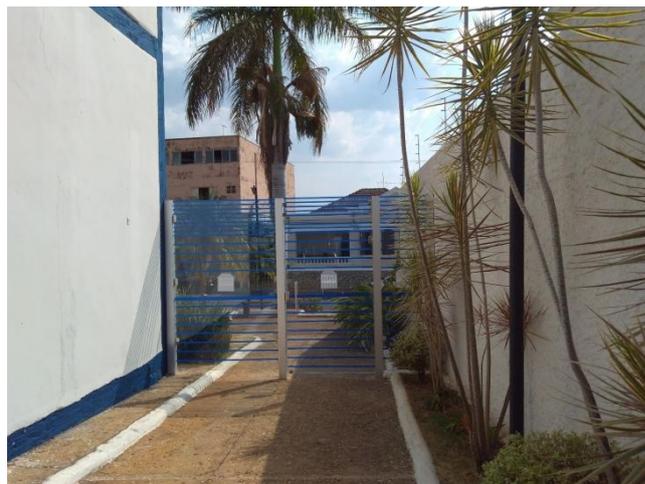
Foto 09: Proteção lateral parte posterior da Casa da Cultura, Guilherme Chagas/novembro 2021

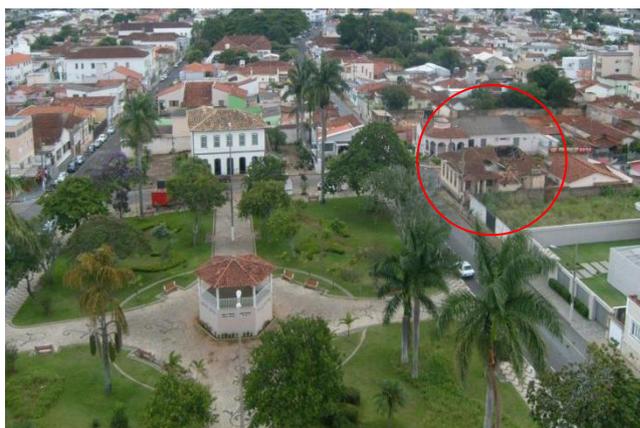
**11. Estado de conservação da edificação:** Demolida, (bem privado). O imóvel já se encontrava com estado de degradação avançado nos laudos de vistorias realizados em 2012, o qual já sinalizava sobre o processo avançado de arruinamento da cobertura, que oferecia iminente risco a visitantes. Em 2013, veio a desabar parte da fachada frontal em via pública, o que culminou em demolição total do imóvel logo depois.

Foto 07: Vista aérea da Praça Monsenhor Tiago, imóvel com o telhado danificado - Luiz Flávio Mariano/2012

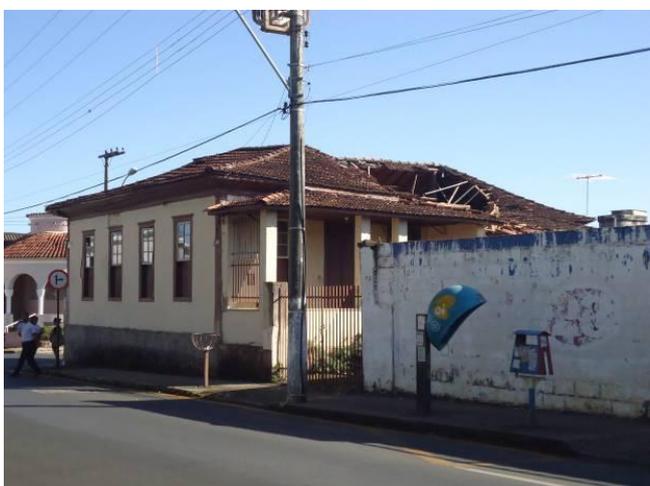
**22. Fatores de Degradação:** Os principais fatores de degradação são os antrópicos (vandalismo e falta de manutenção) e naturais (intemperismo), o que culminou por ruir o imóvel.

Foto 10: Vista da cobertura do imóvel com o processo de arruinamento - SANETEC/2012

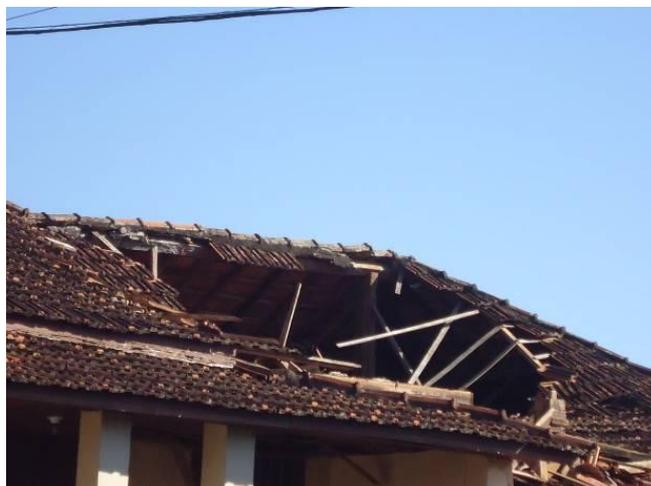
Foto 11: Detalhe do trecho da cobertura do imóvel, já arruinado - SANETEC/2012

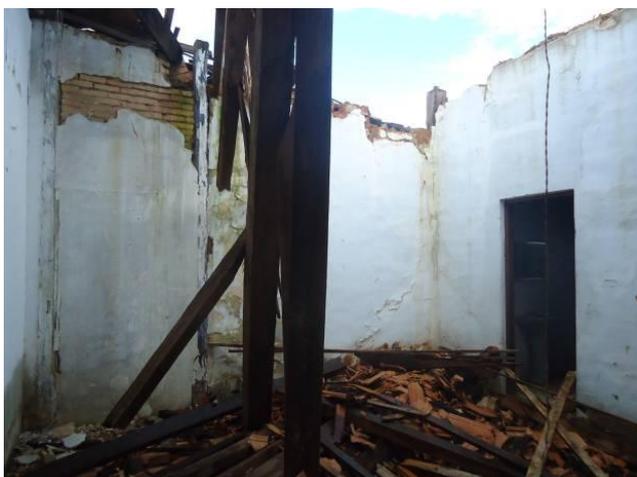
Foto 12: Vista geral de cômodo interno com cobertura inteiramente arruinada - SANETEC/2012

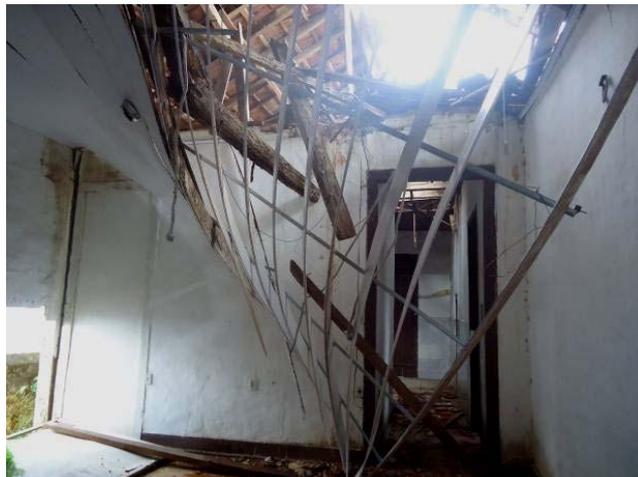
Foto 13: Cômodo em que o forro e cobertura em processo de arruinamento - SANETEC/2012
