Secretaria Municipal de Meio Ambiente

PARECER TÉCNICO N° 83/2025

Foi protocolada na Secretaria Municipal de Meio Ambiente – SEMMA, a solicitação de autorização para supressão de árvore, a qual solicita a supressão de uma árvore localizada no canteiro central da Avenida Faria Pereira, em frente ao supermercado Bahamas, bairro São Cristovão.

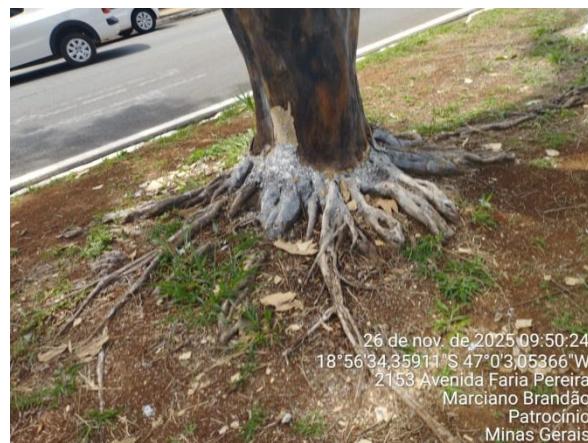
Em vistoria realizada no dia 26/11/2025 pela equipe técnica da Secretaria Municipal de Meio Ambiente – SEMMA, foi verificado que a árvore se encontra morta, seca, com ausência completa de folhagem e em estado de descamação do tronco. Não foi possível identificar a espécie devido ao seu estado fitossanitário.

Foto 1: Indivíduo arbóreo objeto da supressão. **Foto 2:** Indivíduo arbóreo objeto da supressão.

Diante do exposto, considerando que a situação se enquadra no Art. 1º, incisos I, das hipóteses autorizativas de poda e supressão previstas na Deliberação Normativa nº 14 do CODEMA, bem como em conformidade com a ABNT/NBR 16246-1, opino pelo deferimento da supressão da árvore citada neste parecer, devendo ser realizado o plantio de duas mudas de árvores nativas ou ornamentais em uma área do município.

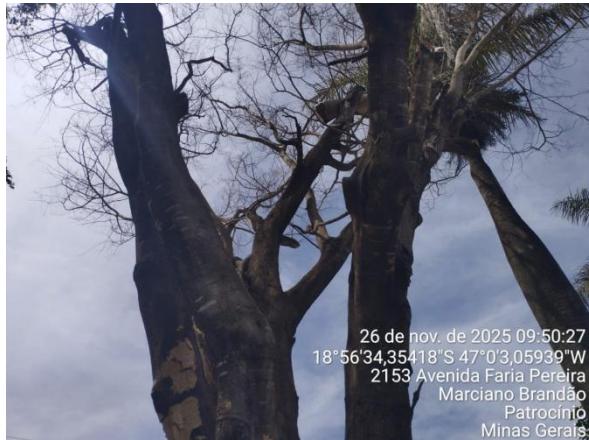
26 de nov. de 2025 09:50:27
18°56'34.35418"S 47°0'3.05939"W
2153 Avenida Faria Pereira
Marciano Brandão
Patrocínio
Minas Gerais

Foto 3: Indivíduo arbóreo objeto da supressão.

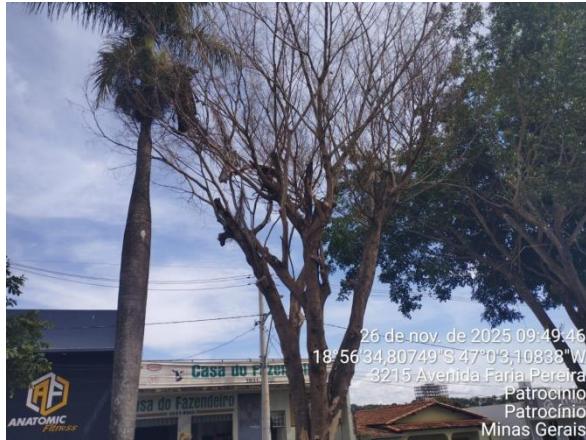
26 de nov. de 2025 09:49:46
18°56'34.80749"S 47°0'3.10838"W
3215 Avenida Faria Pereira
Patrocínio
Patrocínio
Minas Gerais

Foto 5: Indivíduo arbóreo objeto da supressão.
