| | <b>PREFEITURA MUNICIPAL DE PATROCÍNIO</b><br>Secretaria Municipal de Meio Ambiente | |

| <b>PARECER ÚNICO Nº 15</b> | | <b>Data da vistoria:</b> 16/01/2018 |

| <b>EMPREENDIMENTO:</b> AUTO POSTO DE MOLAS PATROCÍNIO | | | |

### **PARECER TÉCNICO**

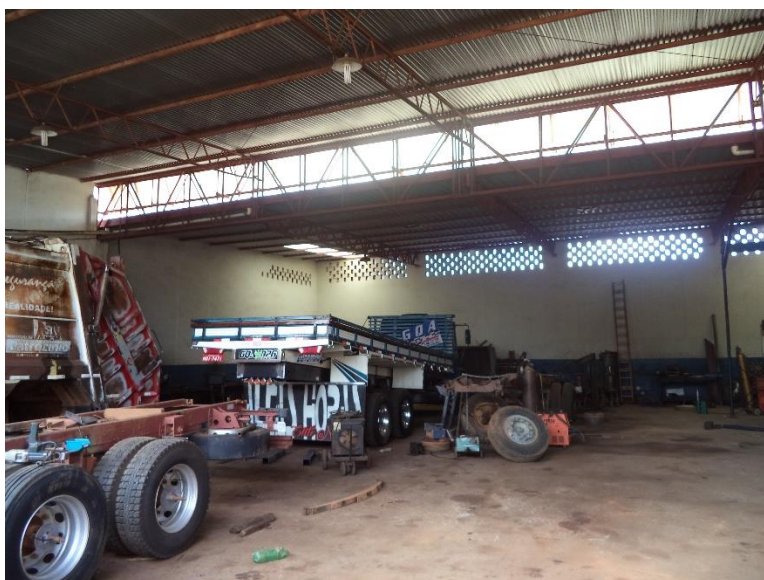
- O galpão da oficina é coberto e revestido por piso concretado. Possui canaletas de contenção que direcionam o efluente líquido para uma caixa de decantação;

**Figura 1:** Oficina mecânica do empreendimento

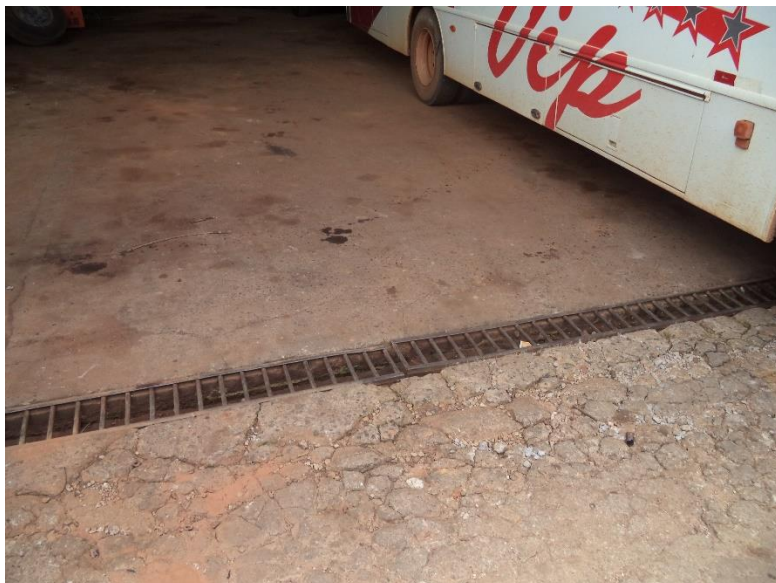
**Figura 2:** Canaletas de contenção

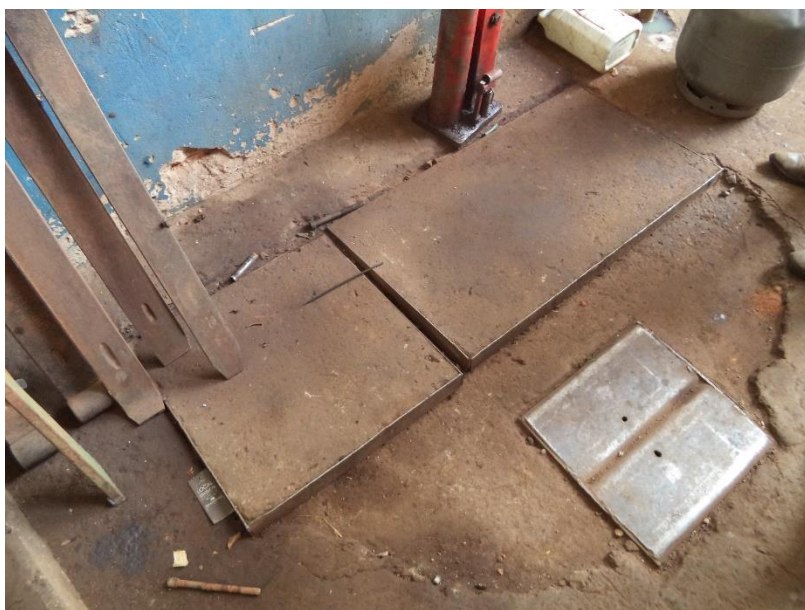
**Efluentes líquidos:** provenientes dos 3 sanitários que existem no empreendimento, que são conduzidos para a rede de esgoto, e da lavagem de peças dos veículos que, após a passagem na caixa separadora de água e óleo, é destinada à rede pública de esgoto.

**Figura 3:** Caixa separadora de água e óleo

1. O óleo retirado da caixa separadora durante as limpezas, deve ficar armazenado em recipientes em boas condições e, posteriormente, deverá ser destinado à empresa especializada – prazo de 90 dias.
2. Apresentação dos comprovantes da destinação do óleo proveniente da caixa separadora, das estopas usadas e das vendas de sucatas geradas pelo empreendimento junto à Secretaria Municipal de Meio Ambiente – prazo de 90 dias.
3. Os locais destinados à armazenagem de sucatas e pneus devem ser cobertos e ter piso impermeabilizado - prazo de 90 dias.
4. As lâmpadas fluorescentes usadas, equipamentos de informática e outros resíduos que contenham metais pesados devem ser armazenados e destinados ao Eco Ponto Municipal, para que esta possa destinar os mesmos a empresas especializadas na sua destinação adequada – prática contínua.

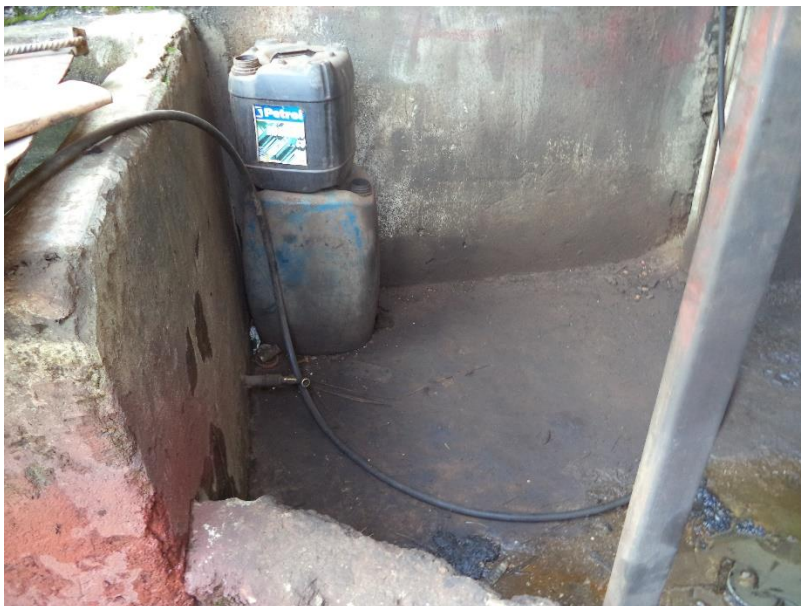
**Figura 4:** Lavador de peças

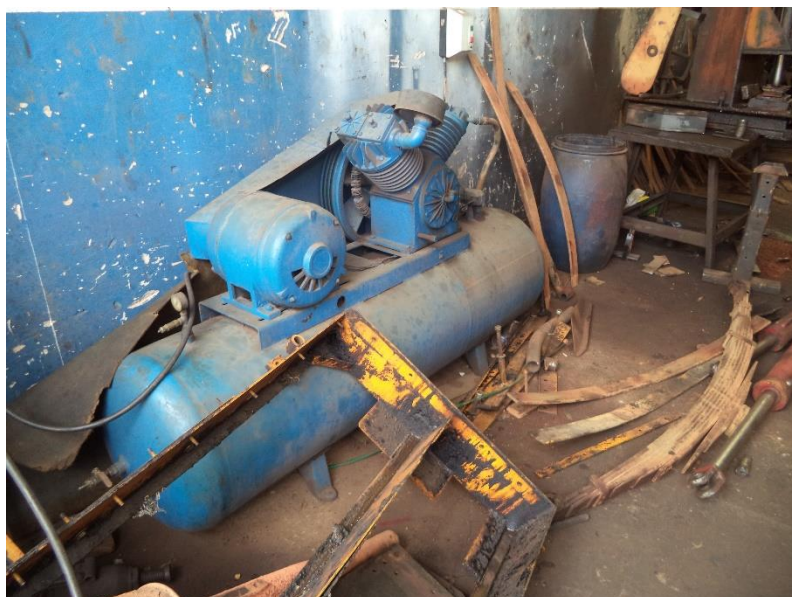
**Emissões de ruídos:** ocasionadas pelos testes de veículos, pelo funcionamento do compressor de ar e pela utilização de outras ferramentas no interior do galpão da oficina.

**Figura 5:** Compressor de ar

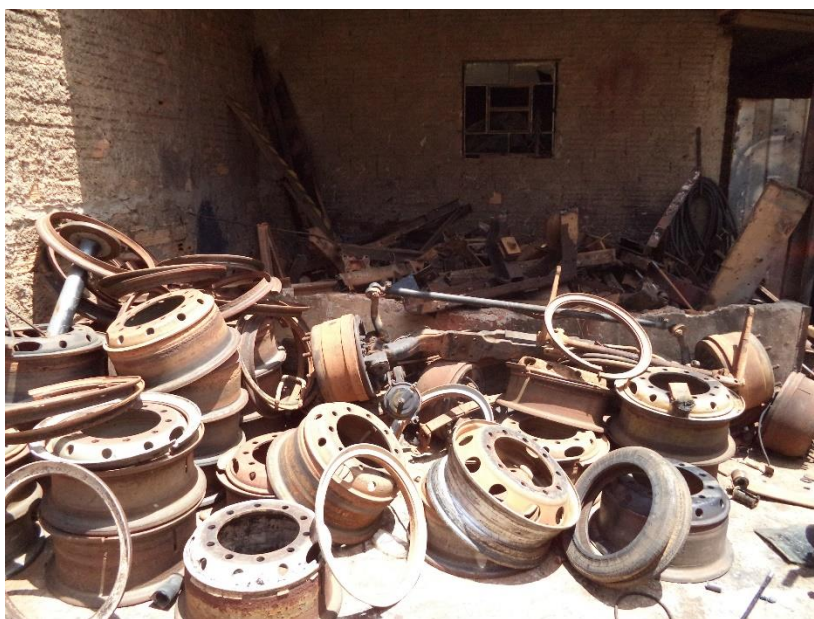
**Resíduos sólidos:** papéis, plásticos e papelões que são recolhidos pela coleta pública e destinados ao depósito municipal; sucatas metálicas que são vendidas; baterias automotivas usadas que são recolhidas pela fornecedora das baterias; pneus que são recolhidos pela prefeitura a cada 15 dias e armazenados no canil municipal até o recolhimento.

**Figura 7:** Sucatas geradas no empreendimento

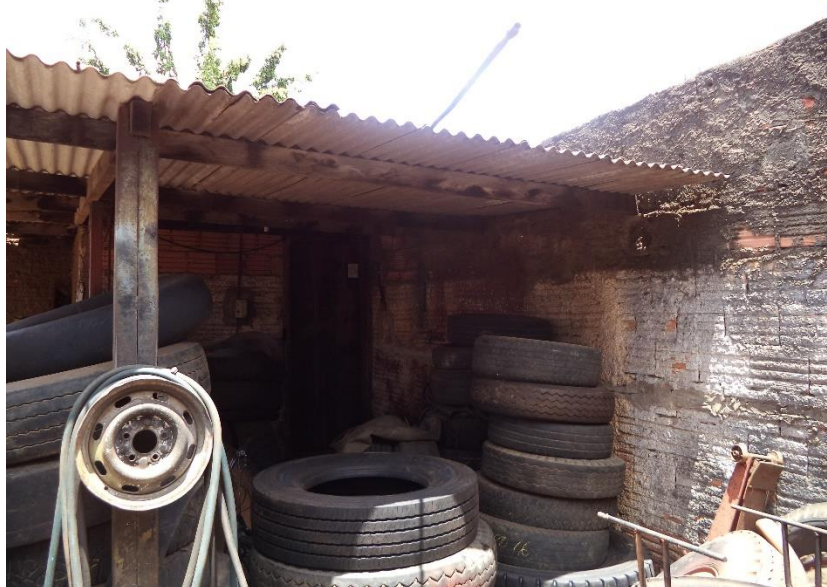
**Figura 8:** Pneus usados

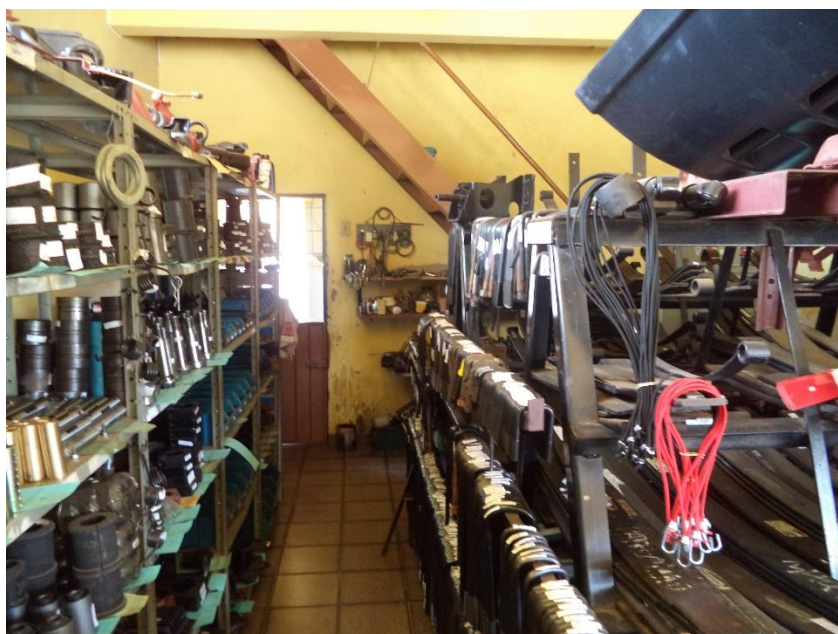
**Figura 9:** Depósito de peças e acessórios para veículos

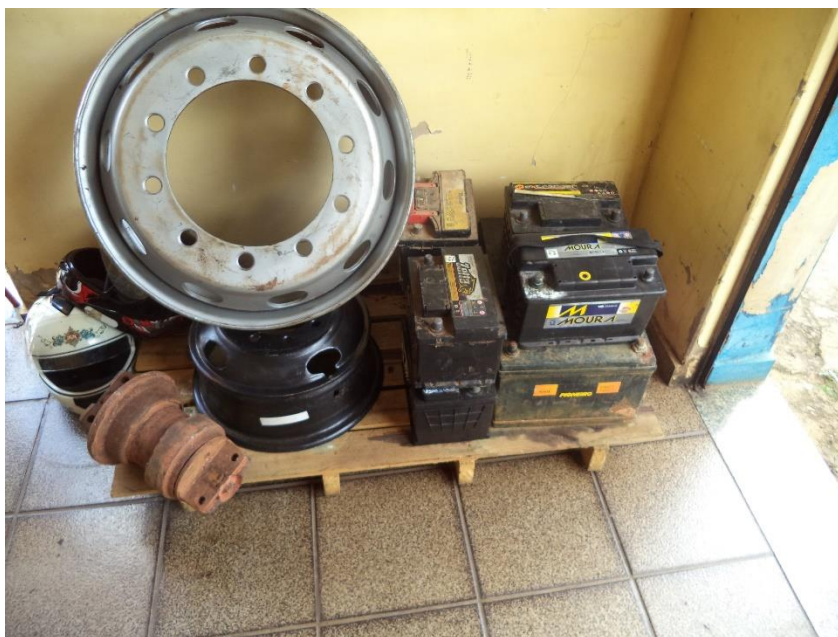
**Figura 10:** Baterias usadas
