**PREFEITURA MUNICIPAL DE
PATROCÍNIO**

Secretaria Municipal de Meio Ambiente

PARECER ÚNICO N° 114/18		Data da vistoria: 01/08/2018
INDEXADO AO PROCESSO: Licenciamento Ambiental	PA CODEMA: 4.578/2018	SITUAÇÃO: Pelo deferimento
FASE DO LICENCIAMENTO: LICENÇA AMBIENTAL SIMPLIFICADA - RAS

EMPREENDEDOR: FERNANDO JOSÉ GONÇALVES E OUTRA		
CPF: 350.957.176-20	INSC. ESTADUAL:	
EMPREENDIMENTO: FAZENDA FOLHADOSE SÃO JOSÉ DOS TALHADOS, MATRÍCULAS n° 50.272, 45.772 e 42.066		
ENDEREÇO: COMUNIDADE DE CÓRREGO DA MATA, DISTRITO DE SILVANO	N°: S/N	BAIRRO: Zona Rural
MUNICÍPIO: Patrocínio	ZONA: Rural	
CORDENADAS: WGS84 X: 7918840.45 m S Y: 267787.38 m E

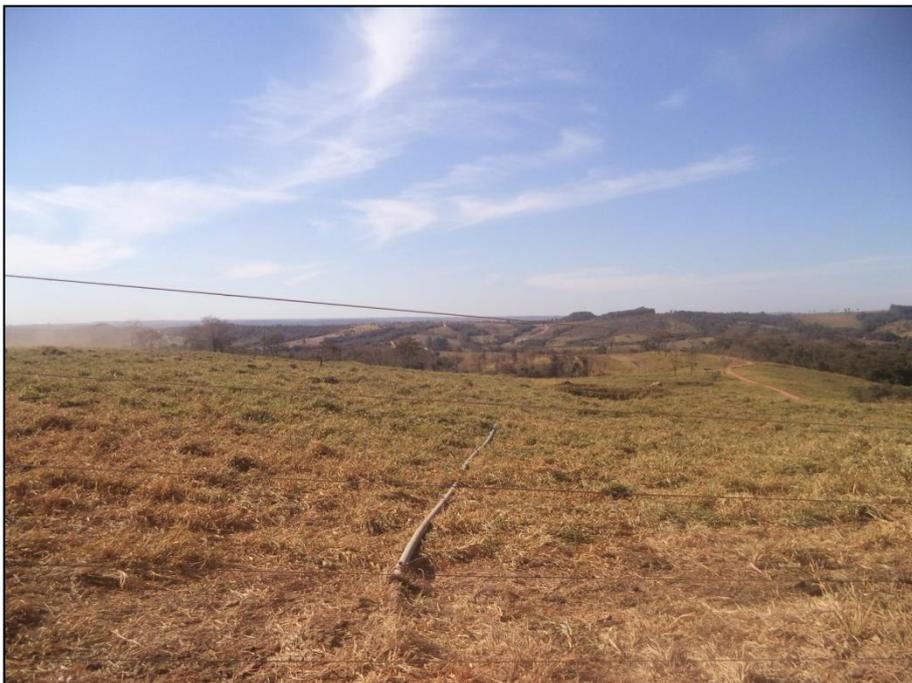
Foto 02: área de pastagem com detalhe no sistema de fertirrigação

Para o tratamento dos dejetos, o empreendimento conta com 01 lagoa impermeabilizada, com capacidade total de 3.500,00 m³. Será condicionado nesse parecer a implantação o monitoramento do efluente bruto e tratado para comprovação da eficiência do mesmo. O efluente depois de tratado é destinado a fertirrigação na área de pastagem e lavoura de milho. A fertirrigação é realizada por meio de aspersão, onde

existe uma bomba na saída da lagoa de tratamento que bombeia o efluente tratado até o local desejado por meio de canos. Nas análises de solo apresentada no processo, os índices de nutrientes estão dentro do esperado, e não está ocasionando prejuízo na qualidade do solo devido o lançamento dos dejetos tratados.

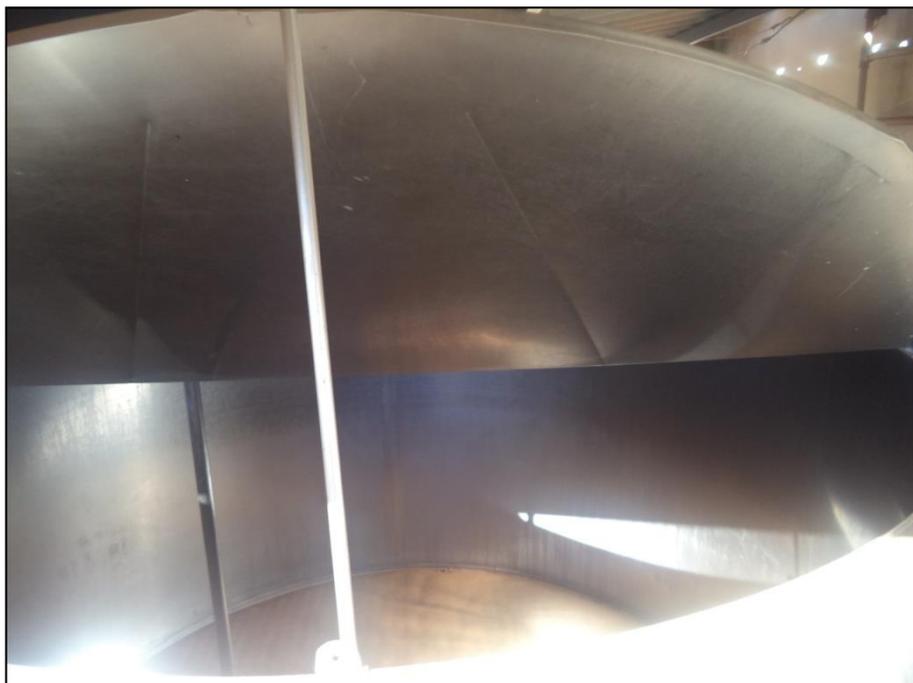
Foto 04: Tanque de resfriamento do leite

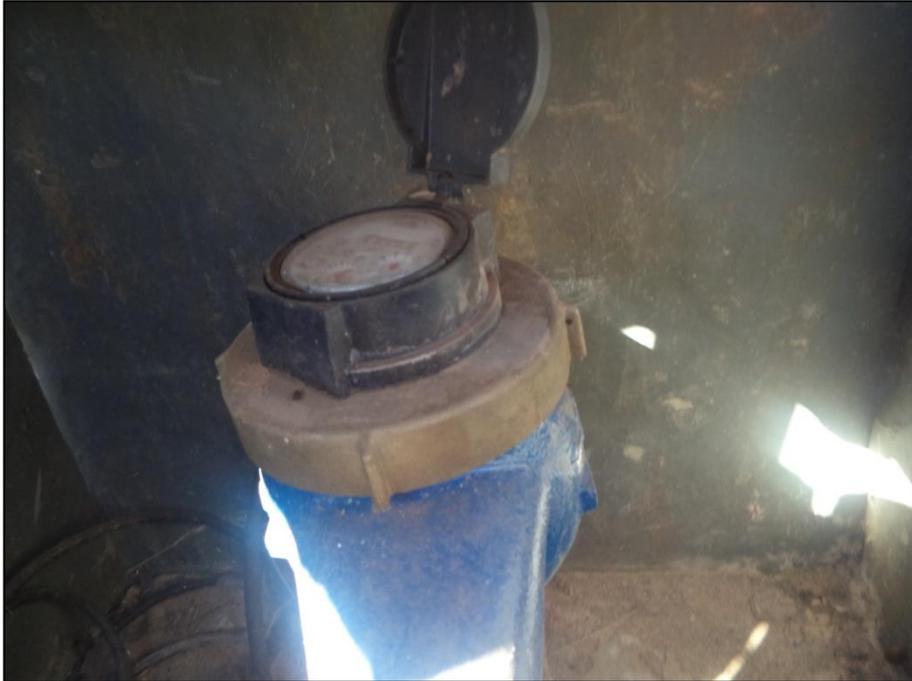
Foto 05: hidrômetro instalado no Poço Tubular

Para suprir a demanda hídrica, o empreendimento conta com um poço tubular (Portaria 03540/2011), onde possui a vazão de 5,17 m³/h, o qual se encontra em fase de renovação automática. Além disso, foi relatado que existe captação em nascente para a dessedentação dos bovinos, onde foi apresentado dois Cadastros de Uso Insignificante, processo 45.237/2016 e 45.238/2016.

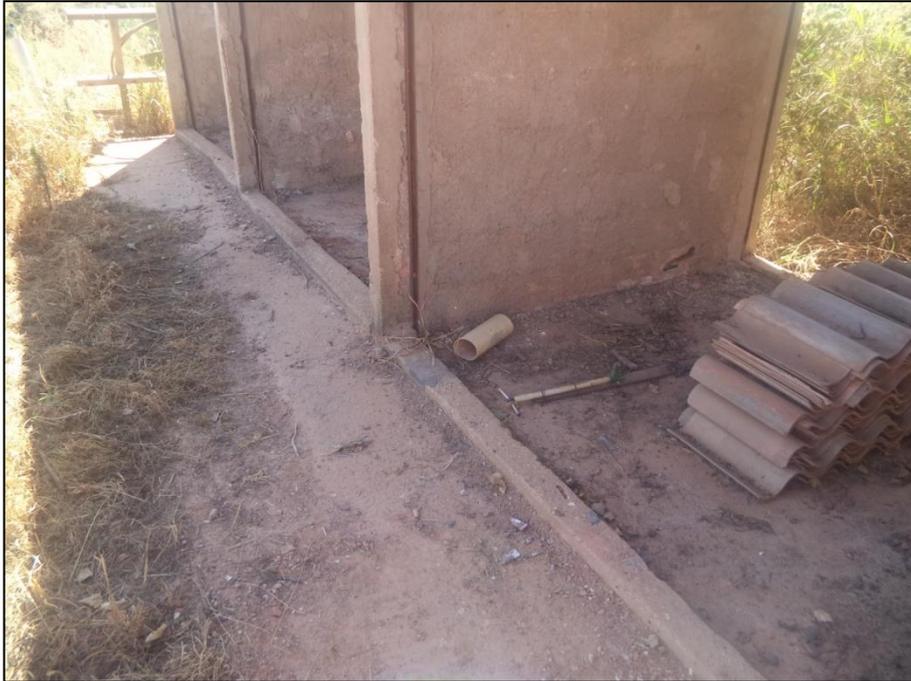
Os animais mortos durante o processo são encaminhados a uma composteira com 03 células. Foi observado em vistoria que a composteira não possui canaletas que evitam o contato do chorume com o solo, portanto o empreendedor deverá construir as canaletas direcionando o chorume para a lagoa de tratamento de dejetos. Foi observado também um mau manejo de condução da composteira, após a retirada do adubo orgânico, provavelmente antes do período ideal, sempre é encontrado ossos e resto de pele, no qual são queimados em um forno que está instalado ao lado da composteira. Essa não é a prática correta para situação, na retirada do adubo orgânico, se ainda houver restos de carne e ossos, esses devem ser voltados para a composteira para a compostagem ser realizada com sucesso. Após a retirada o adubo é jogado nas áreas de pastagem.

Foto 09: composteira

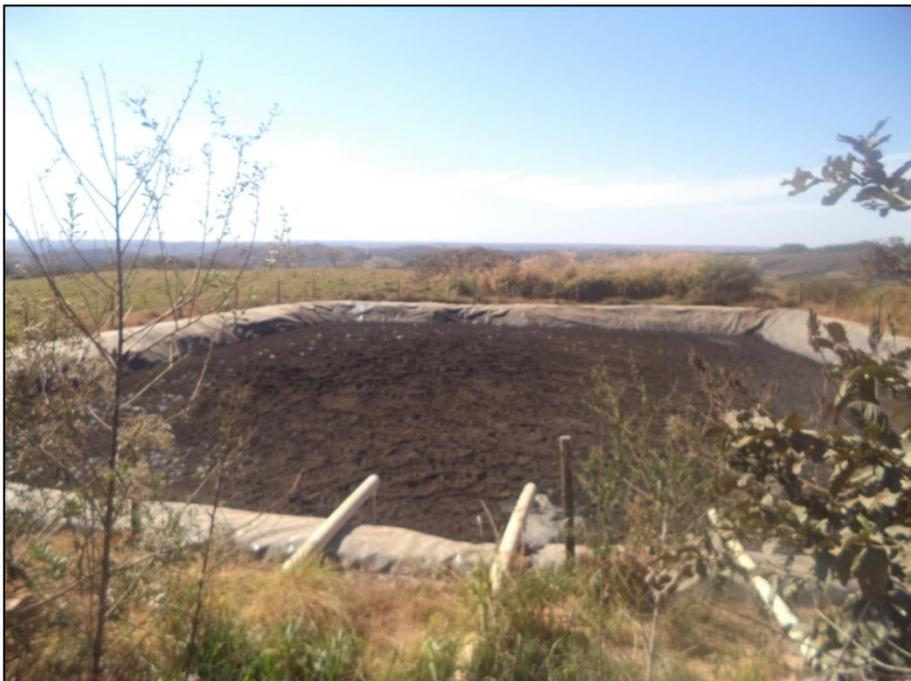
5- Para o tratamento dos dejetos, o empreendimento conta com 01 lagoa impermeabilizada com lona de PEAD, totalizando uma capacidade de armazenamento de 3.500 m³. Posteriormente, os dejetos são utilizados na fertirrigação da propriedade.

Foto 10: lagoa para tratamento dos dejetos suínos

6- Em relação à possível contaminação do lençol freático, deverá ser realizado o auto monitoramento anual com análises do efluente bruto/tratado e do solo nas áreas fertirrigadas, conforme anexo II desse parecer.

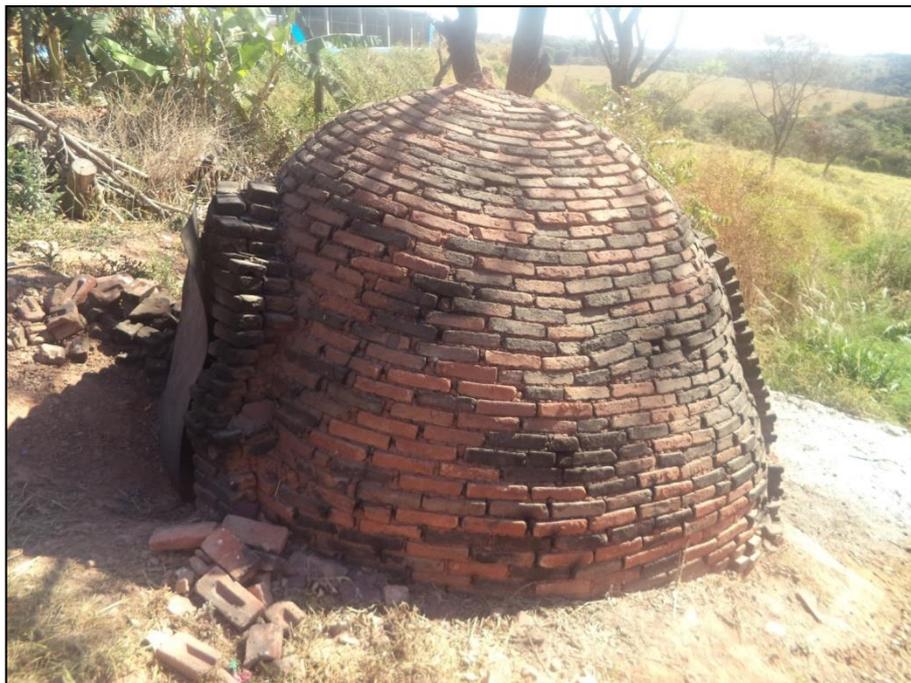
Foto 11: Forno usado para queima de restos da composteira. Prática proibida

Item	Condicionante	Prazo
01	Executar o Programa de Automonitoramento conforme Anexo II	Durante a vigência da LO
02	Instalação de sistema para tratamento de efluentes sanitários domésticos em todas as moradias do empreendimento.	30 dias
03	Extinguir a pratica de queima de restos de ossos e peles retirados da composteira.	Imediatamente
04	Instalação de canaletas de contenção na composteira, destinando o chorume para a lagoa de tratamento dos efluentes oriundos da suinocultura.	30 dias
05	Recuperar o local de vazamento na ultima baia do segundo galpão de suínos.	05 dias

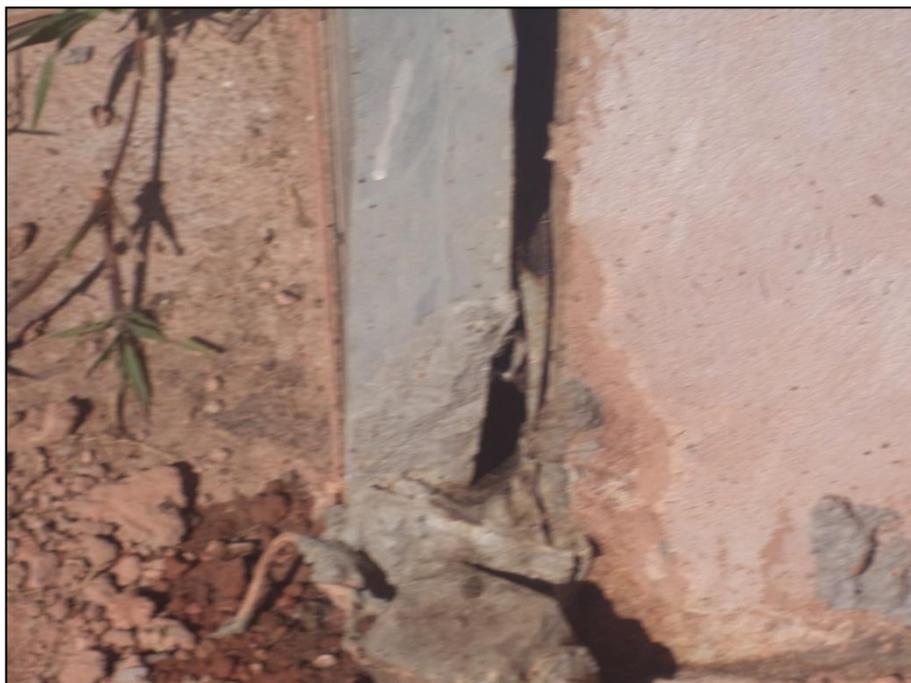
2- Foi informado em vistoria que o vazamento existente em uma das baias do galpão, seria recuperado na próxima semana. Até o momento de entrega deste parecer, não foi comprovado a recuperação desde vazamento.

Foto 12: Vazamento na baia

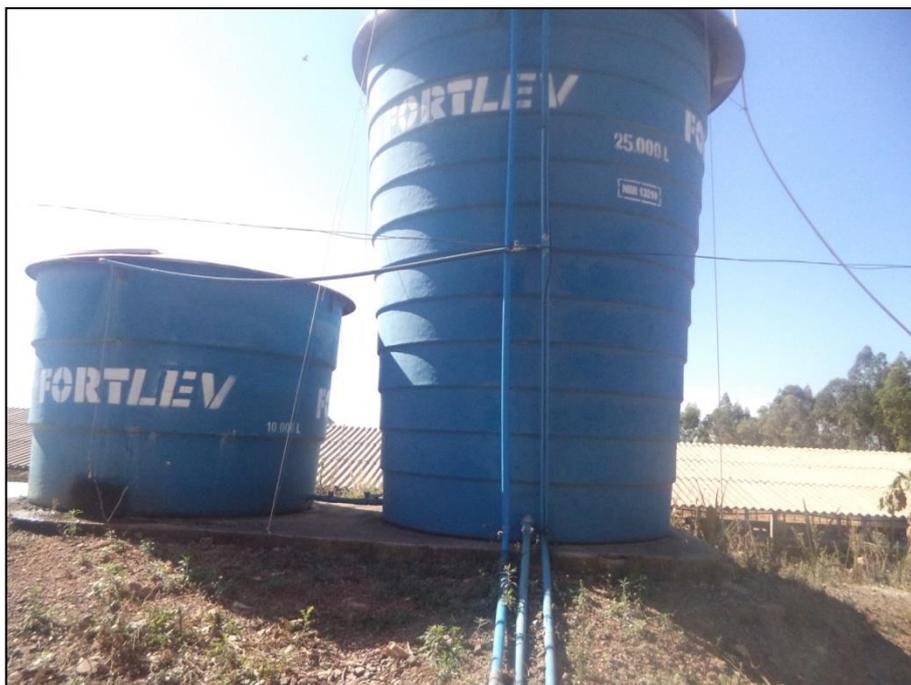
A dessedentação dos animais é feita por meio de uma captação em poço tubular regularizada junto ao IGAM. A água é armazenada em dois reservatórios um de 25.000 litros e outro de 10.000 litros, para manejo hídrico.

Foto 13: caixas d'água

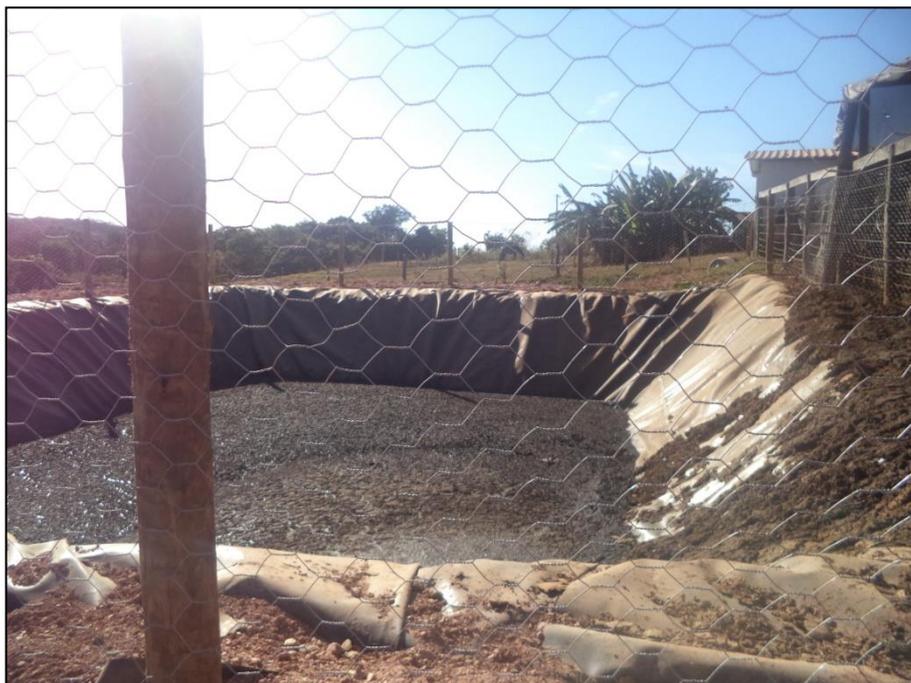
bovinocultura de corte e também a criação de suínos na fase de crescimento e terminação. Conforme o RCA, o empreendedor declarou que possui 120 cabeças de gado leiteiro e 50 cabeças de gado de corte, porém em vistoria fomos informados pelo caseiro da fazenda, que o total de animais da fazenda é de 450, sendo que 85 são animais em lactação, produzindo em média 1.500 litros de leite por dia. Conforme mapa apresentado área de pastagem do empreendimento é de 72,2303 hectares. Para tratamento dos dejetos dos bovinos, na propriedade possui duas lagoas para estabilização dos efluentes vindo do curral e também da área de ordenha. Esses efluentes são jogados na área de pastagem com a chorumeira.

Foto 14: lagos de dejetos bovinos na área da ordenha
