## **PARECER TÉCNICO**

O presente Parecer Único é referente à análise do processo de solicitação de Licenciamento Ambiental Simplificado e Supressão de Vegetação Nativa Rural do empreendimento Fazenda Santo Antônio – Matrícula 3.864, localizado no município de Patrocínio/MG.

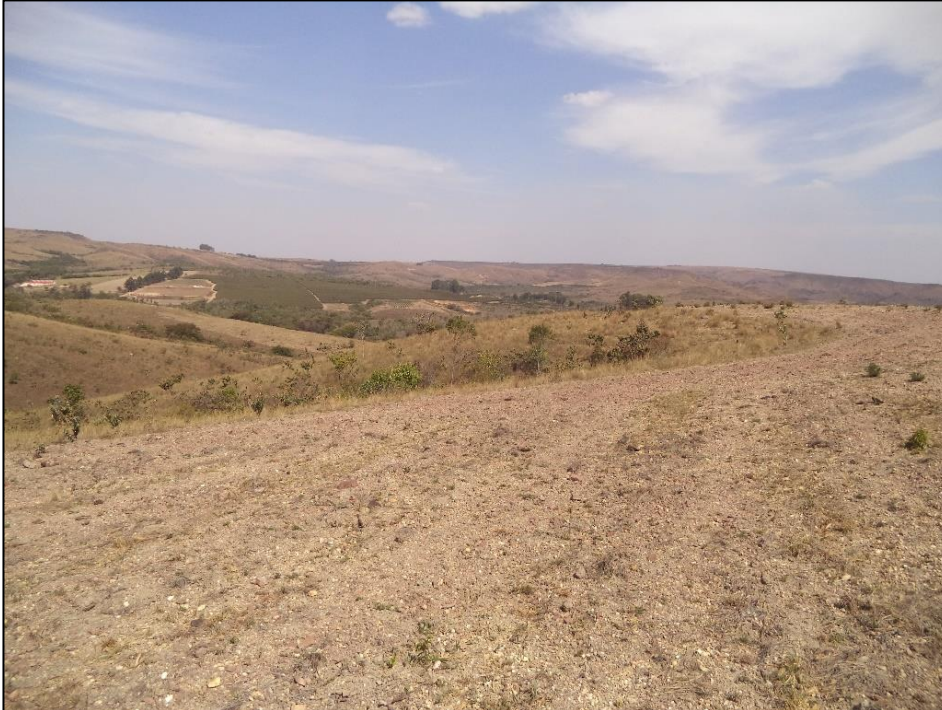
Vale ressaltar que, durante vistoria, foi verificado que os animais têm livre acesso nas áreas de reserva legal. Foi constatado a presença de fezes de bovinos, além de uma parte da reserva que foi alvo de gradeamento e/ou extração de cascalho, de acordo com as fotos abaixo.

**Figura 02:** Área da reserva degradada, nota-se a diferença com a área ao lado, descaracterização da reserva legal.

À vista disso, a equipe técnica da SEMMA sugere a regularização da Reserva Legal, relocando a área que houve intervenção, com respectiva atualização no CAR e aprovação do IEF; ou recuperando a área intervinda através de Projeto Técnico de Recomposição da Flora – PTRF, com inclusão de ART e cronograma de execução por um prazo de no mínimo de 02 anos de monitoramento.

| Item | Descrição | Prazo |
|---|---|---|
| 01 | Regularização da Reserva Legal alvo de intervenção ambiental, conforme Auto de Infração nº 524. | 60 dias |

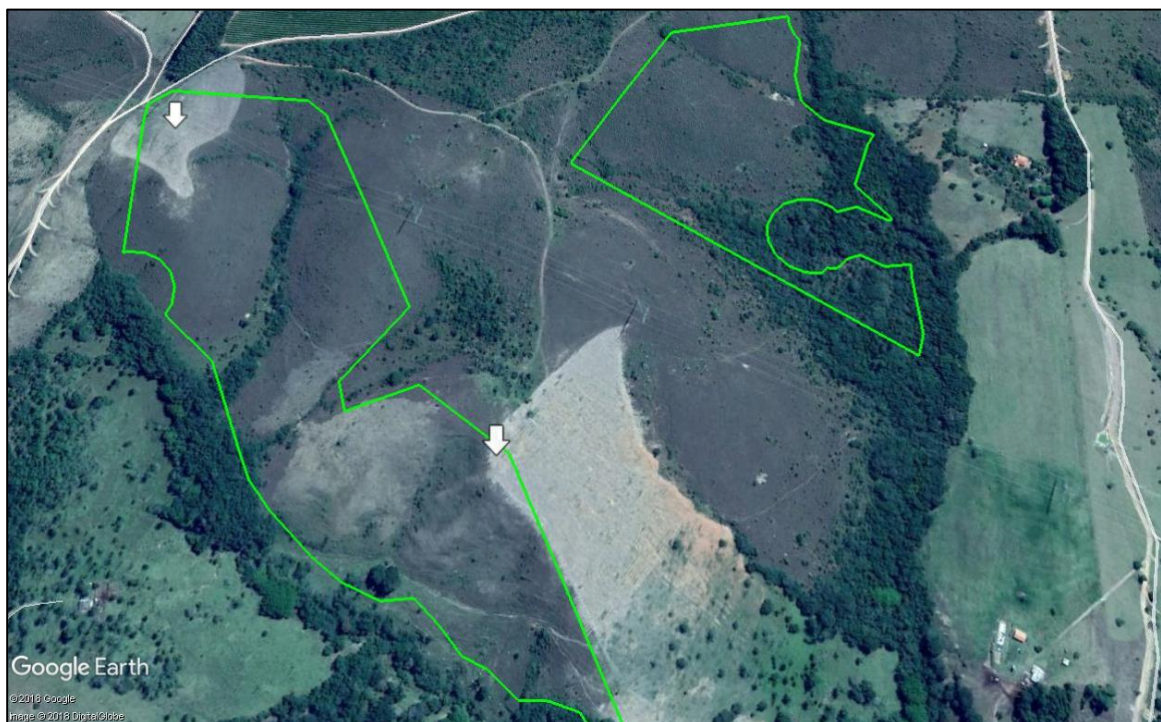
**Figura 03:** Contorno em verde representa as áreas de Reserva Legal do imóvel, as setas brancas demonstram a área danificada através de foto aérea.

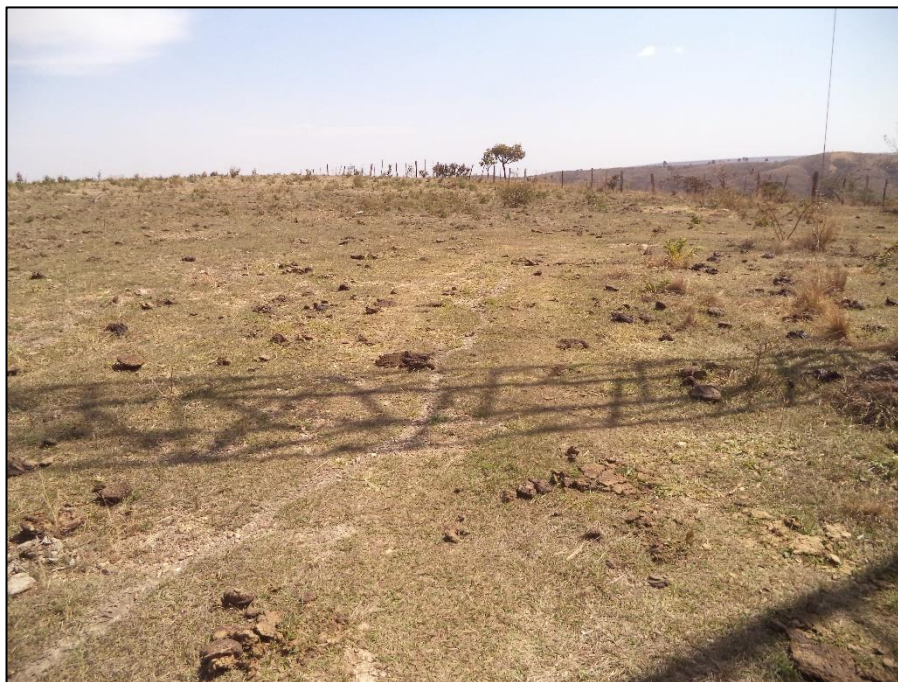
**Figura 04:** Presença de fezes de bovinos.

Desta forma, de acordo com o Auto de Infração nº 524 será condicionado o cercamento impedindo o acesso de animais nas áreas de reserva legal e áreas de preservação permanente. Vale ressaltar que, é permitido a criação de acessos para os animais fazerem a dessedentação junto ao recurso hídrico, de acordo com o Art. 13 da Lei nº 20.922: “É permitido o acesso de pessoas e animais às APPs para obtenção de água e para realização de atividades de baixo impacto ambiental. ”

| Item | Descrição | Prazo |
|---|---|---|
| 02 | Cercar todas as Áreas de Preservação Permanente e de Reserva Legal, deixando um acesso limitado aos animais por corredores, apenas para sua dessedentação. | 60 dias |

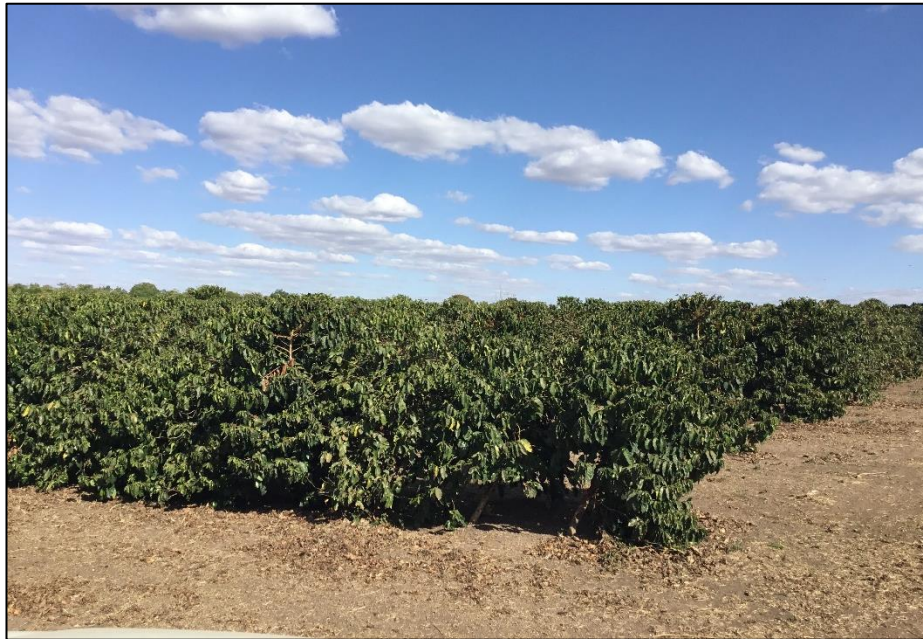
**Foto 1:** Área de cafeicultura.

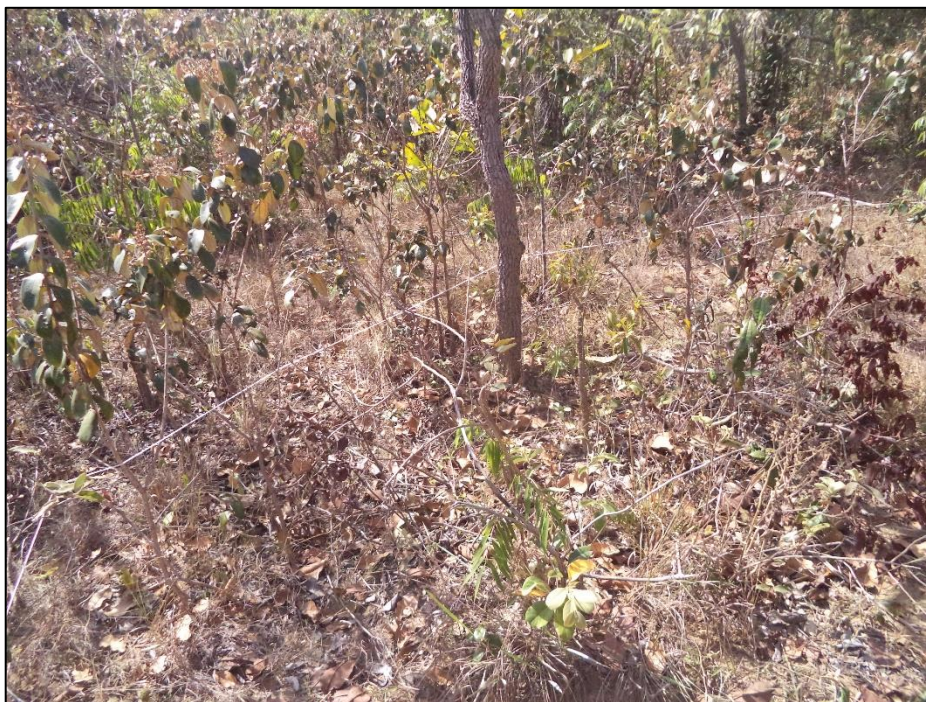
Durante vistoria *in loco*, para aferição de alguns indivíduos arbóreos, foi notado divergência em número de espécies nas parcelas amostrais e com o descrito na planilha de campo.

**Foto 2:** Área de desmate, e demarcação das parcelas.

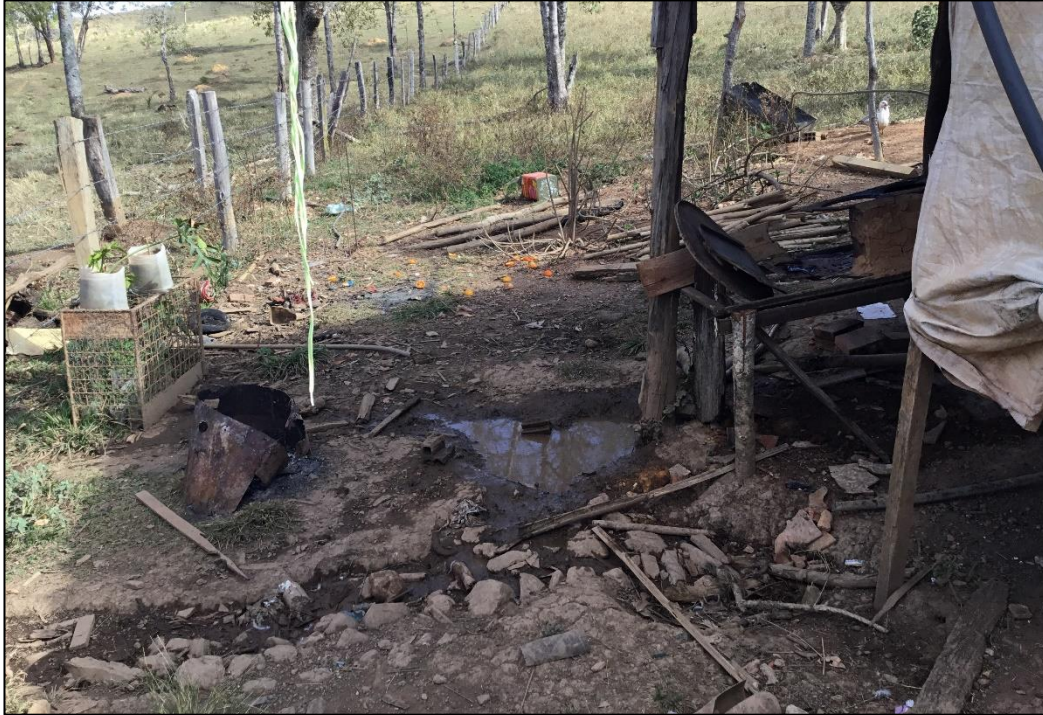
Não há tratamento dos efluentes domésticos na casa de colonos, assim, também foi solicitado via ofício a implantação de sistema eficiente para o tratamento destes efluentes líquidos, como a instalação de fossa séptica. Também foi alegado por parte do consultor, que no momento não há condições de implantar a fossa séptica no local, visto que, os moradores estão alojados de maneira provisória e rápida.

**Foto 3:** Esgoto a céu aberto na casa de colonos.

| Item | Descrição | Prazo |
|---|---|---|
| 04 | Comprovar instalação de sistema eficiente de tratamento dos efluentes domésticos gerados no empreendimento, conforme normas técnicas vigentes. | 30 dias |

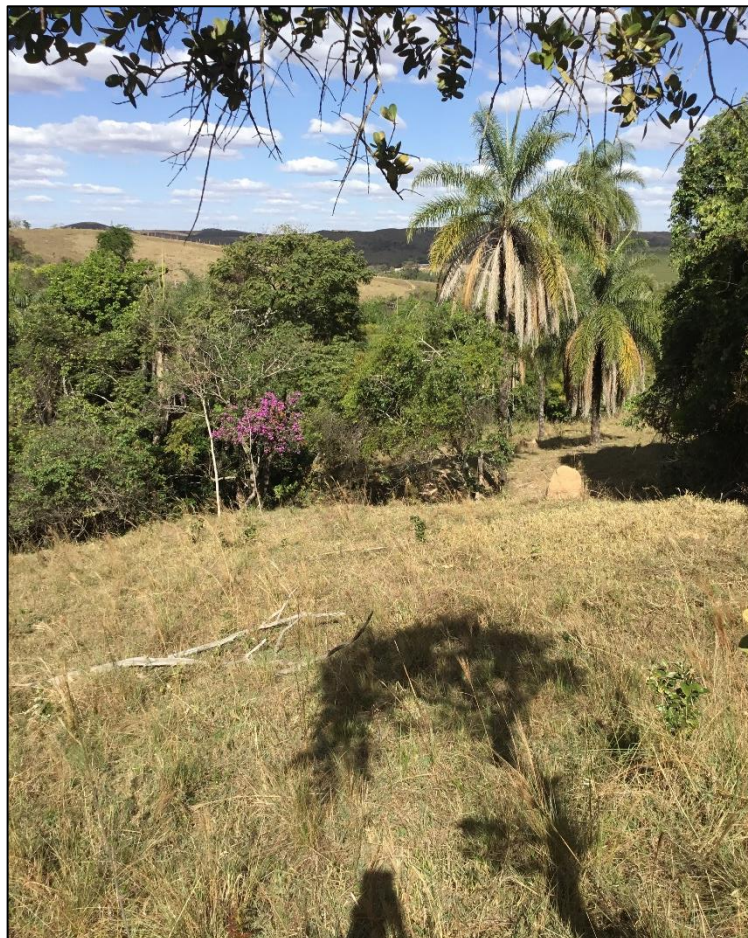
Em relação às Áreas de Preservação Permanente – APP, o empreendimento apresenta 14,60,93 hectares. Foi verificado que os animais também têm acesso a estes locais, e, além disso, algumas encontram-se desprovida de vegetação.

**Foto 4:** APP sem cerca.
