## **PARECER TÉCNICO**

O presente Parecer Único é referente à análise do processo de solicitação de Licença Ambiental Simplificada do empreendimento Fazenda Esmeril, lugar “Sítio Marialva” – Matrículas 57.732 e 57.731, localizado no município de Patrocínio/MG.

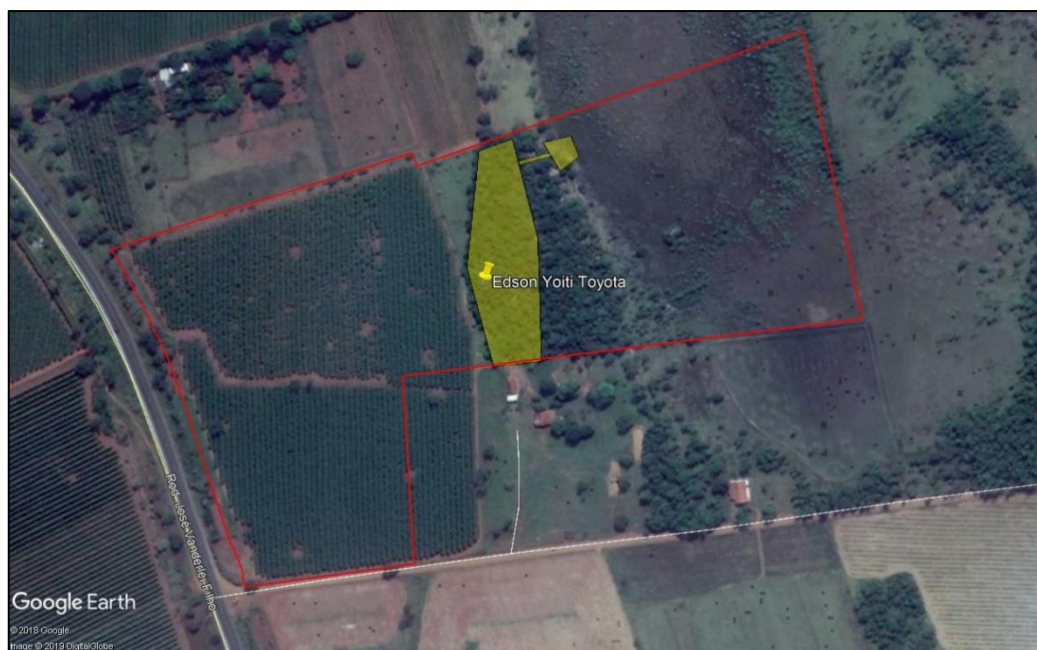
Conforme citado previamente, o empreendedor desmatou 00,81,43 hectares de vegetação nativa de cerrado, sem apresentar autorização ambiental do órgão competente, além de suprimir vegetação nativa em solo hidromórfico (brejo) em área de 324 m<sup>2</sup> em APP. A área de cerrado desmatada, objetivava o plantio de goiabeiras, e a intervenção em APP, além do desmate, já foi construído um pequeno tanque de armazenamento hídrico.

**Figura 02:** Vista aérea do empreendimento, destaque para a área em amarelo onde foi realizada a intervenção ambiental.

Desta forma, a área intervinda deveria ser constatada como reserva legal do imóvel e o proprietário não poderia converter nova área para uso alternativo do solo. Assim, será condicionado ao empreendedor a execução de um Projeto Técnico de Reconstituição da Flora – PTRF no local onde foi realizado as intervenções, em uma área de 00,84,97 hectares. Além do mais, o empreendedor ficará responsável por acompanhar o desenvolvimento das mudas por no mínimo 03 anos, com prazo de plantio até final de dezembro de 2019.

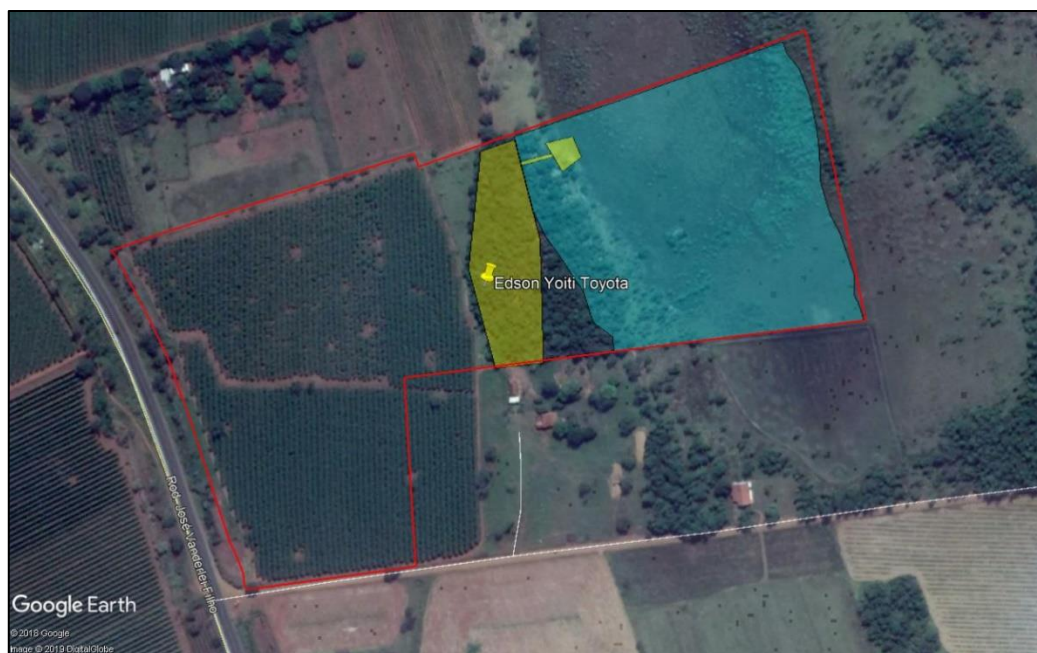
**Figura 03:** Vista aérea do empreendimento, destaque para a área em amarelo onde foi realizada a intervenção ambiental e em azul a APP.

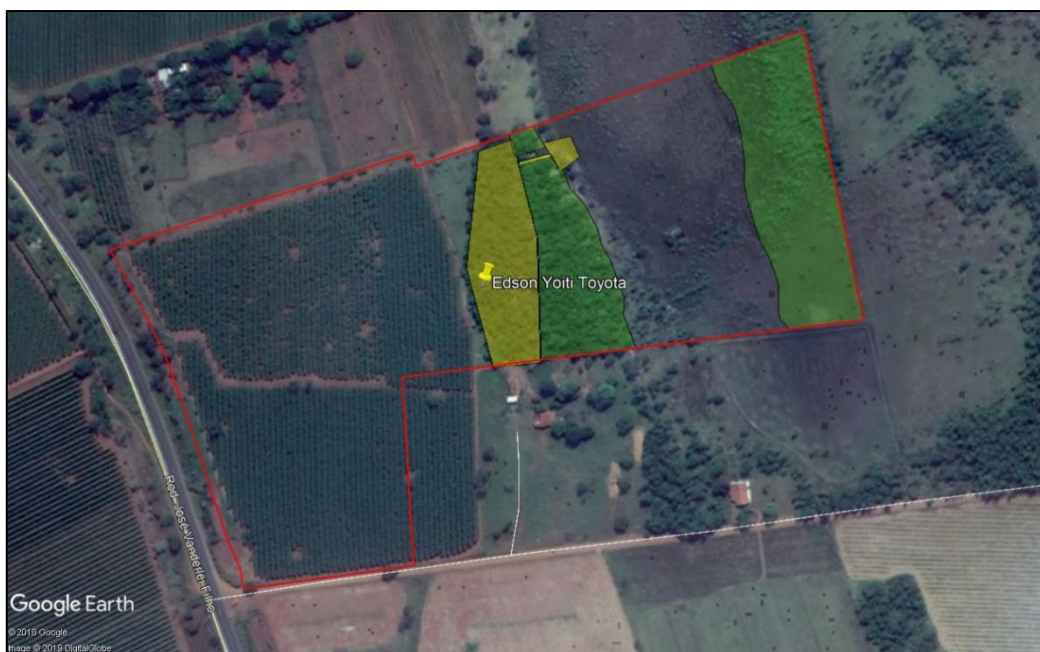
**Figura 04:** Vista aérea do empreendimento, destaque para a área em amarelo onde foi realizada a intervenção ambiental e em verde, a reserva legal.

Analisando as informações apresentadas, conclui-se que o empreendedor não computou toda a área remanescente de vegetação nativa do imóvel como Reserva Legal, além disso, acrescentou parte da reserva em área de APP.

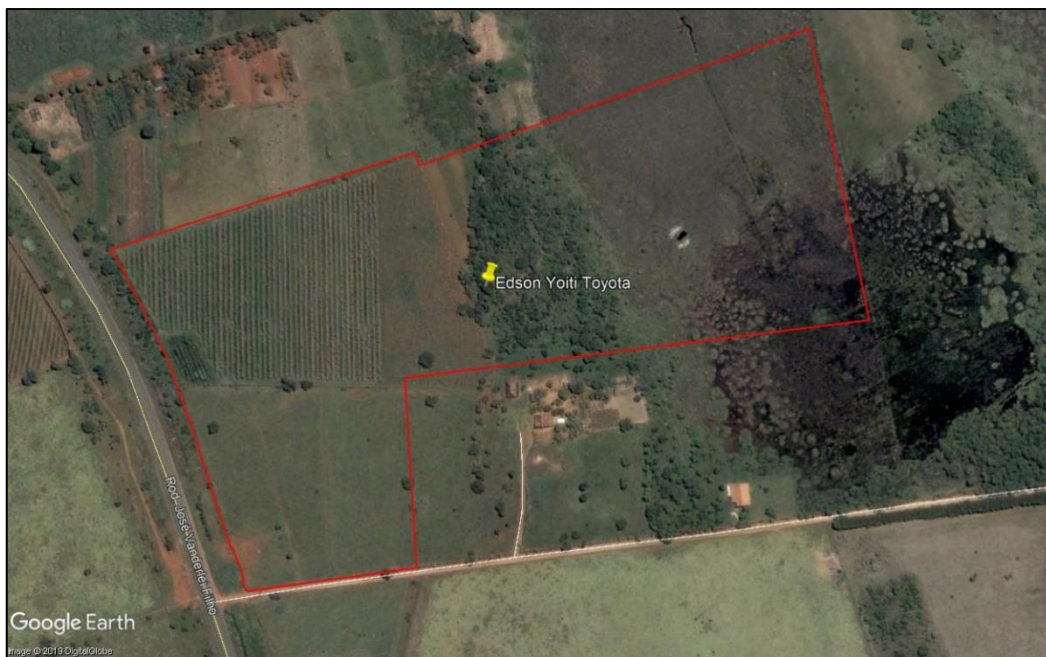
**Figura 05:** Vista aérea do empreendimento em 2007.

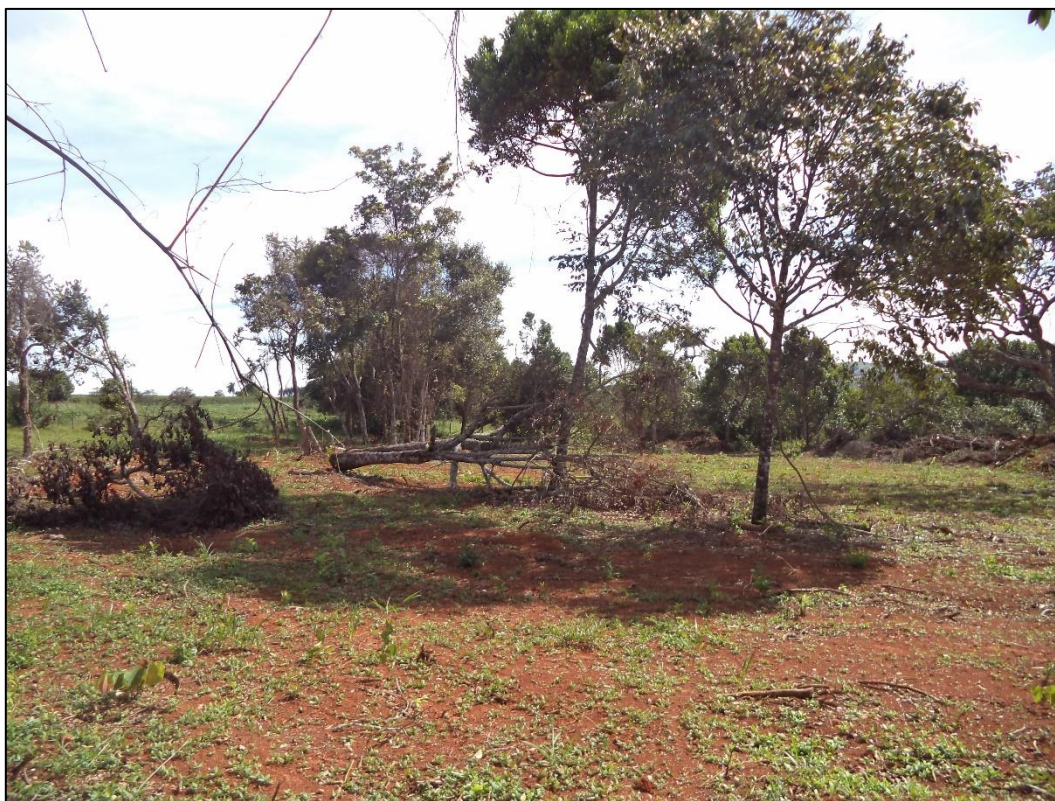
**Foto 01:** Área de intervenção em vegetação nativa de cerrado.

| <b>Item</b> | <b>Descrição</b> | <b>Prazo</b> |
|---|---|---|
| 02 | Apresentar o PTRF, bem como a Anotação de Responsabilidade Técnica – ART para recuperação da área onde ocorreu intervenção ambiental. | 60 (sessenta) dias |

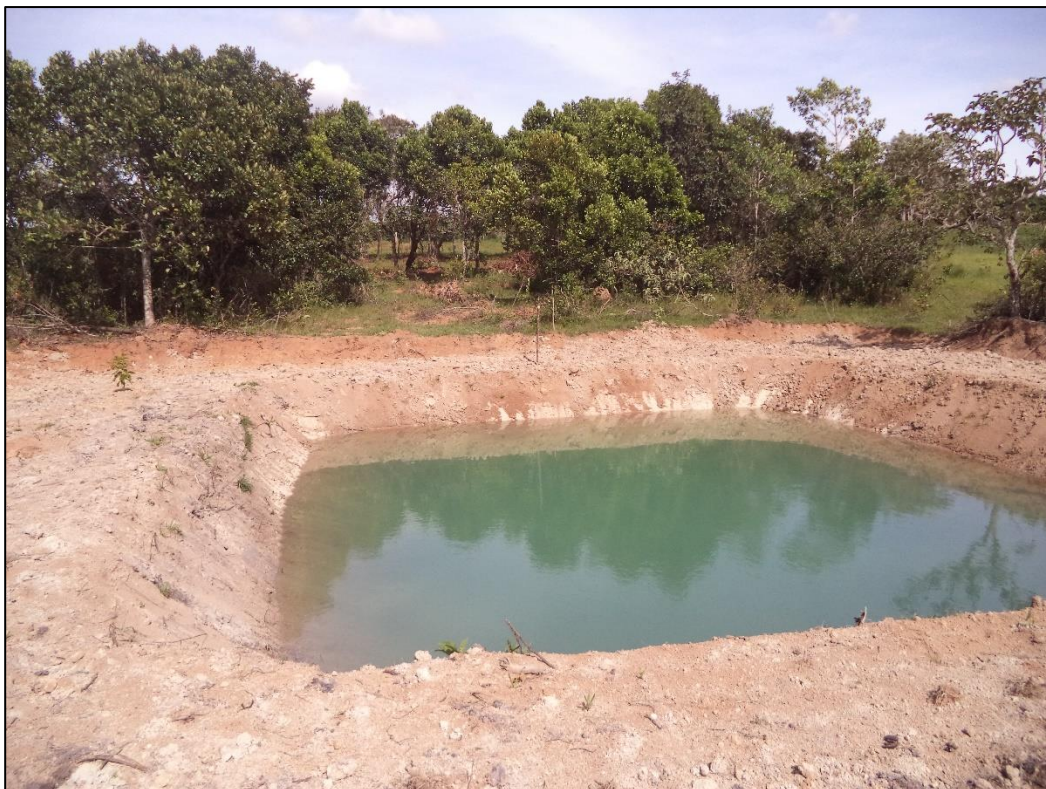
**Foto 02:** Intervenção em APP.

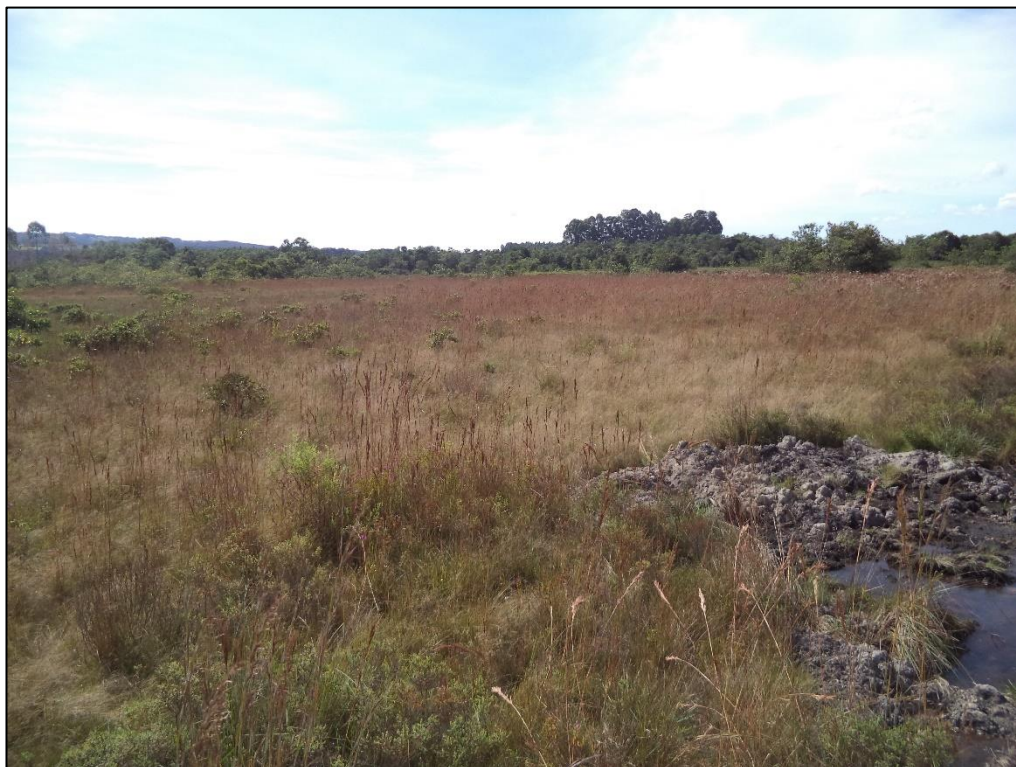
**Foto 03:** Vista APP do imóvel.
