PREFEITURA MUNICIPAL DE PATROCÍNIO

Secretaria Municipal de Meio Ambiente

PARECER ÚNICO N° 049/2019		Datas das vitorias: 23/08/2019 e 11/07/19	
INDEXADO AO PROCESSO: Licenciamento Ambiental		PA CODEMA: 10.265/2018	SITUAÇÃO: Pelo deferimento
Licenciamento Ambiental Simplificado – Cadastro			
FASE DO LICENCIAMENTO:			
EMPREENDEDOR: Marlúcia Luíza de Andrade Pires			
CPF: 28.478.617/0001-36		INSC. ESTADUAL:	
EMPREENDIMENTO: CARROÇARIA REIS LTDA			
ENDEREÇO: Rodovia BR 365 Km 471		N°:	BAIRRO:
MUNICÍPIO: Patrocínio		ZONA: Rural	
CORDENADAS: WGS84 23k LAT: 18°54'57.18" S LONG: 46°58'27.51" O			
LOCALIZADO EM UNIDADE DE CONSERVAÇÃO: <input type="checkbox"/> INTEGRAL <input type="checkbox"/> ZONA DE AMORTECIMENTO <input type="checkbox"/> USO SUSTENTÁVEL <input checked="" type="checkbox"/> NÃO			
BACIA FEDERAL: RIO PARANAÍBA		BACIA ESTADUAL: RIO ARAGUARIUPGRH: PN1	
CÓDIGO:	ATIVIDADE OBJETO DO LICENCIAMENTO (DN COPAM 213/2017)		CLASSE
B-10-02-2	FABRICAÇÃO DE MÓVEIS DE MADEIRA, E/OU SEUS DERIVADOS COM PINTURA E/OU VERNIZ		2

LAUDO TÉCNICO

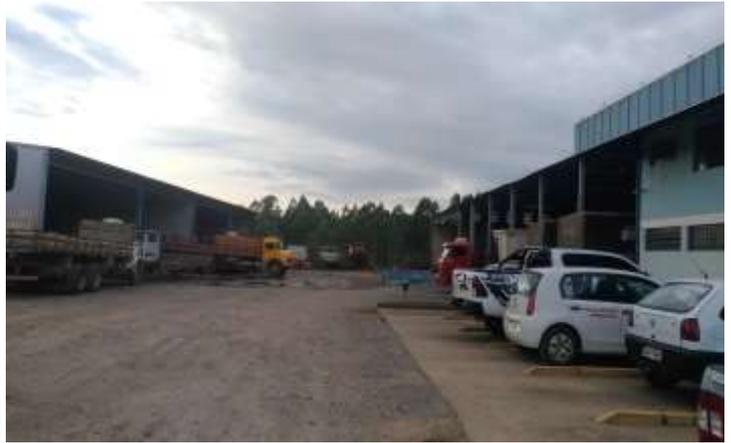
Figura 02: Pátio de movimentação de veículos, piso permeável revestido com britas

Outra fonte de particulados é a movimentação de veículos na área do empreendimento, que, em parte, é permeável, gerando poeira, sendo recomendável a aspersão de água no pátio e a colocação/reposição de britas, visando à atenuação da emissão de poeira.

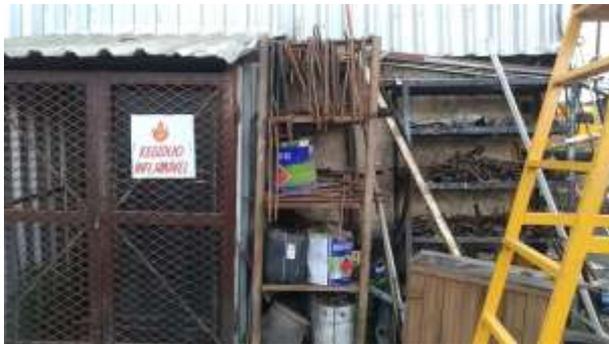
Figura 03: Tambor de armazenamento de tiner **Figura 04:** Observar sobras de madeira depositadas no solo

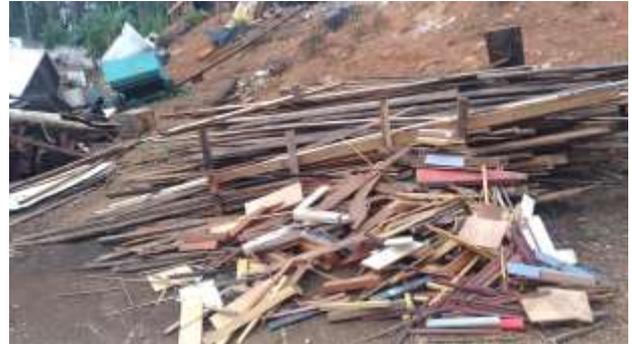
Além disso, ainda há um espaço aos fundos sem cobertura no qual ficam depositadas carroçarias, carcaças metálicas, recortes de madeira para descarte, pneus, entre outros resíduos acumulados, diretamente sobre o solo (que, em partes, é recoberto por britas), os quais podem causar contaminação do solo e também acumulam água, favorecendo a proliferação do vetor transmissor da dengue e outras doenças, *Aedes aegypti*, e de outros. Ainda nessa porção do imóvel estão alocados: a caixa separadora de água e óleo, o sistema de tratamento de esgoto sanitário (fossa séptica, filtro anaeróbio e caixa de inspeção), um pomar com algumas espécies frutíferas, uma pequena plantação de milho e uma criação de galinhas (*Gallus gallus domesticus*).

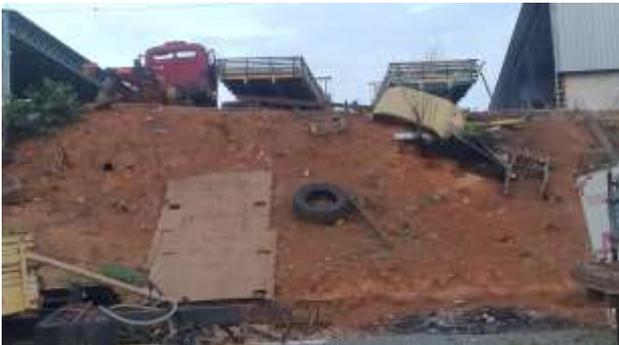
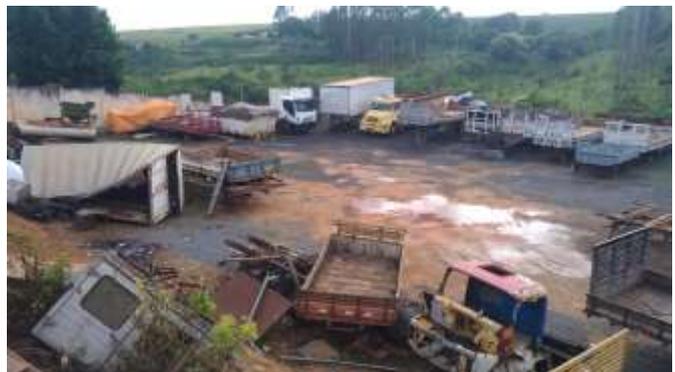
Figura 05: Observar despejo de resíduos no talude **Figura 06:** Observar carroçarias acumuladas aos fundos do empreendimento (parcialmente recoberto com britas)

10	Realizar a disposição de peças/ carcaças metálicas/veículos que possam contaminar o solo em local	90 dias

impermeável (ou que possua algum tipo de revestimento) e com cobertura	
11	Realizar a limpeza imediata da caixa separadora de água e óleo (CSAO)	30 dias
12	Redirecionar a tubulação que conduz o efluente após o tratamento preliminar na CSAO para o sistema de tratamento de esgoto, previamente ao lançamento no corpo hídrico	60 dias
13	Realizar a limpeza da caixa separadora de água e óleo (CSAO), no mínimo, uma vez ao mês	Durante toda a vigência desta LAS
14	Destinar as lâmpadas fluorescentes usadas, equipamentos de informática e outros resíduos que contenham metais pesados ao Ecoponto da Secretaria Municipal de Meio Ambiente, para que estes possam ser recolhidos por empresas especializadas na sua destinação adequada. Alternativamente, esses resíduos também poderão ser destinados diretamente a empresas especializadas, sendo que os comprovantes da coleta deverão ser arquivados para fins de posteriores comprovações à SEMMA	Durante o prazo de vigência desta LAS

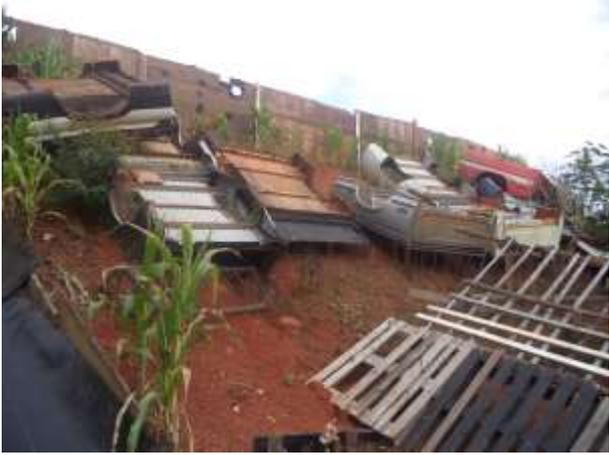
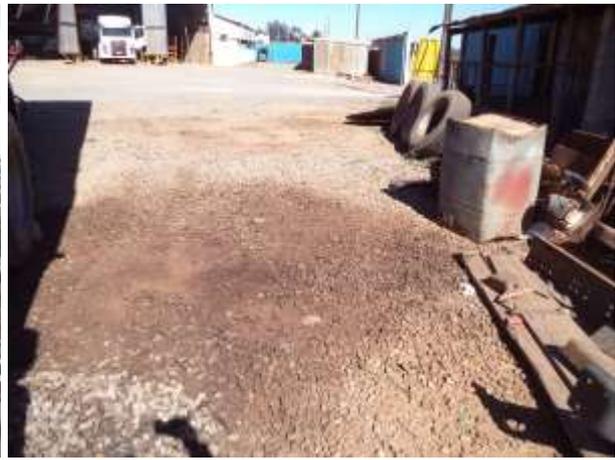
Figura 07: Carcaças metálicas no talude **Figura 08:** Observar derramamento de óleo no solo

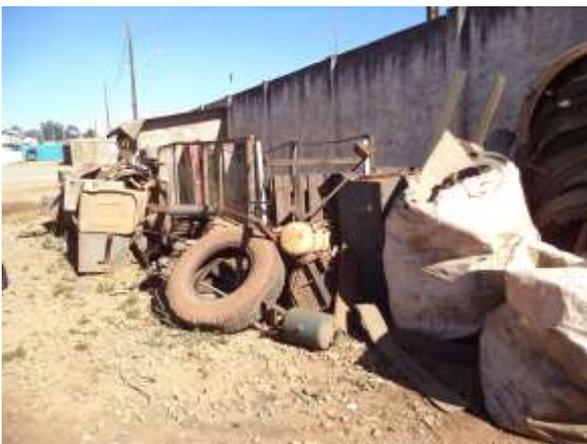
Figura 09: Observar ferragens e pneu dispostos no solo **Figura 10:** Bags de armazenamento de itens recicláveis

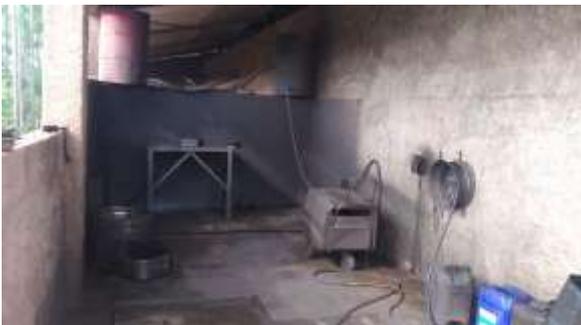
Figura 11: Lavador de peças

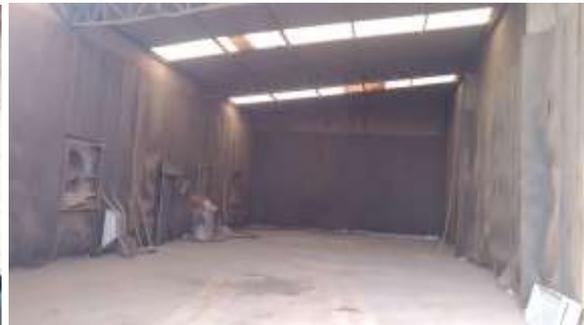
A pintura acontece num galpão fechado nas laterais e com teto, embora não seja uma cabine fechada específica para essa finalidade. Ao passo que o jateamento é realizado em uma cabine fechada, dotada de 04 exaustores de ar em suas laterais.

Figura 12: Cabine de jateamento

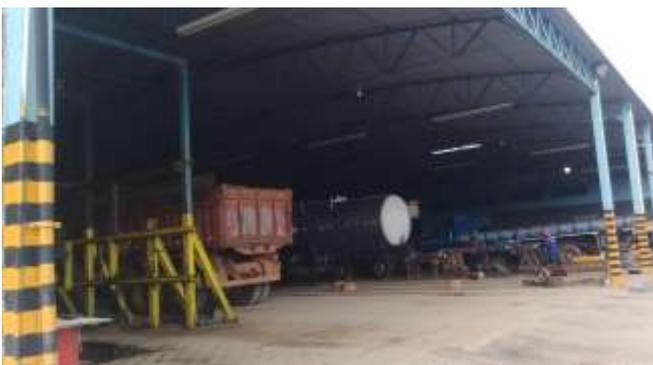
A porção construída é formada por dois barracões, com piso impermeável e telhado metálico, que juntos ocupam uma área superior a 2.000 m², sendo que, em um deles se encontra a área de confecção dos móveis de madeira (serraria) e onde também é realizada a pintura das carroçarias, e no outro galpão se concentram os serviços de reparação mecânica dos veículos, torno e jateamento com granalha de aço.

Figura 13: Galpão de reparos mecânicos

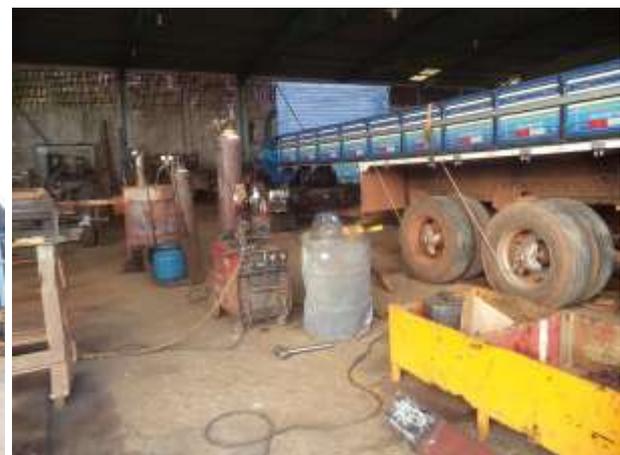
Figura 14: Observar equipamentos de solda

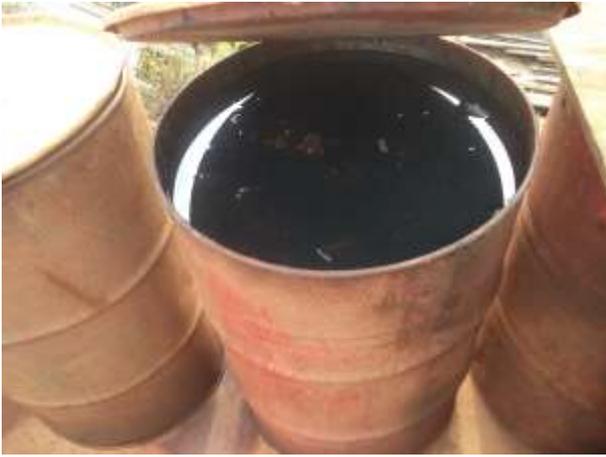
Figura 15: Tambor de armazenamento de óleo

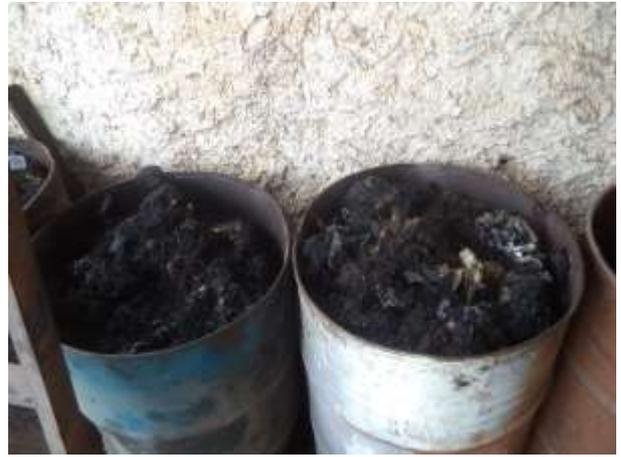
3.5 RESÍDUOS SÓLIDOS: resíduos contaminados com óleo/graxa, como estopas, lama coletada da CSAO, lonas de freio, pó de granalhas de aço, EPI's contaminados, definidos como resíduos perigosos e que são destinados à empresa Classe I Ambiental; sobras de madeira, que são doadas semanalmente para padarias; serragem, que é armazenada em bags e utilizada para compostagem ou em baias de animais em fazendas, numa frequência média de 03 em 03 meses; latas de tinta e tiner; plásticos, papelões e peças metálicas (parafusos, grampos, chapas usadas, molas, limalhas metálicas, pinos), que são encaminhados para a reciclagem a cada 03 meses, geralmente; restos de alimentos, que vão para o lixo comum; restos de madeira mais velhos são queimados, segundo informou o esposo da proprietária, prática essa que deve ser interrompida;

Figura 16: Estopas contaminadas com óleo/graxa

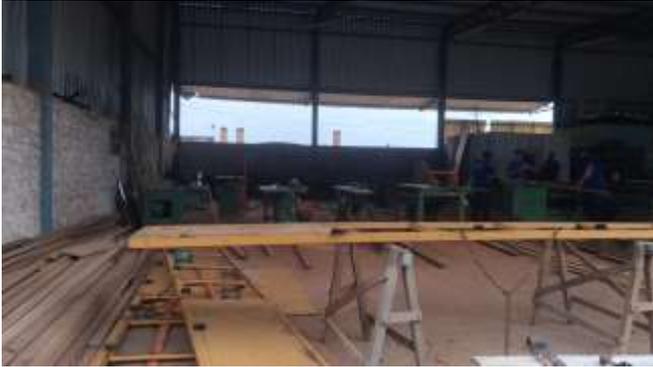
3.3 EMISSÕES ATMOSFÉRICAS: são derivadas principalmente do processo de corte das madeiras, emitindo partículas de serragem; da pintura das carroçarias, que libera névoa de tinta para o ar;

Figura 17: Serraria

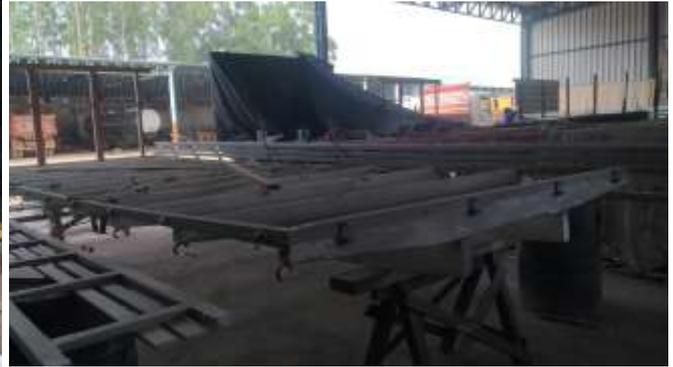
Figura 18: Galpão de pintura

23	Realizar a construção de cabine de pintura com sistema de ventilação exaustora	180 dias
24	Realizar a limpeza periódica do filtro anaeróbio, conforme a necessidade e as análises seguintes do efluente antes e após o tratamento, destinando o lodo gerado à ETE Rangel, com anuência do DAEPA para tal finalidade, com base na ABNT NBR 13969/97	Durante todo o período de validade dessa LAS
25	Executar o Programa de Automonitoramento, conforme definido pela SEMMA no anexo abaixo	Durante toda a vigência dessa LAS

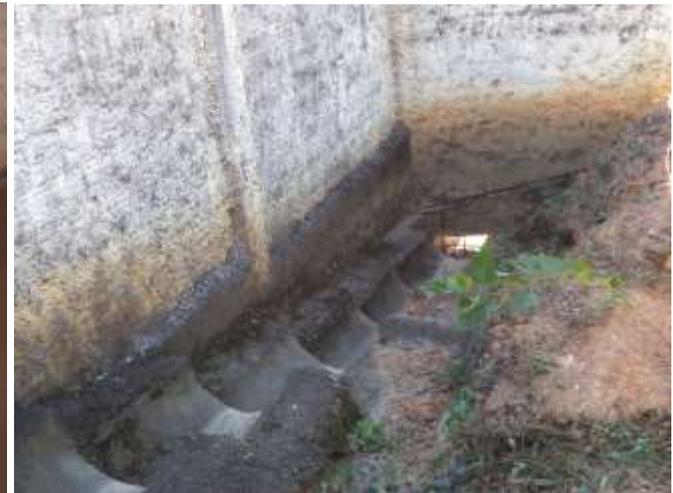
Figura 20: Observar estrutura de condução da água pluvial

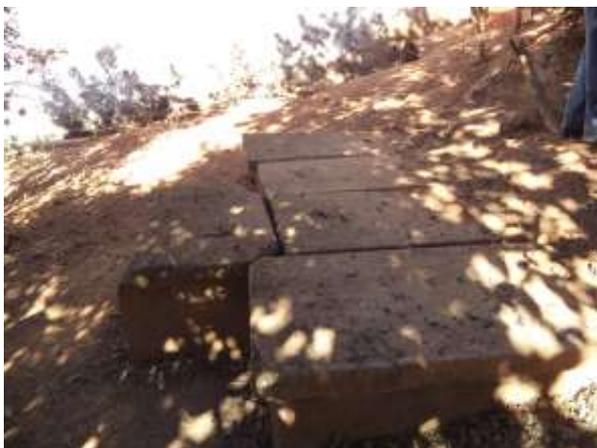
3.1 EFLUENTES LÍQUIDOS: são gerados durante a lavagem de peças, no decorrer dos reparos mecânicos na oficina, os quais são conduzidos para a caixa separadora de água e óleo, CSAO, com cinco repartições e, após a separação do óleo, este é coletado e destinado a empresas especializadas no seu recolhimento e o efluente remanescente (a princípio, a água) é conduzido por uma tubulação que termina atrás do muro dos fundos do imóvel, ou seja, cai diretamente no solo, em APP, e escoar por declividade para o curso hídrico (Área de Preservação Permanente - APP).

Já no que se refere ao ensaio realizado pela Água e Terra na data de 12 de abril de 2019 na entrada e na saída da CSAO, pode-se concluir através dos parâmetros amostrados que a mesma não está eficiente, pois a maioria destes aumentou sua quantidade na saída da caixa, em decorrência, provavelmente, do acúmulo de matéria orgânica, óleos e graxas, devido à manutenção inadequada da CSAO, cuja limpeza deve ser frequente e não a cada 06 meses, como foi informado pelo Senhor Baltazar Fernandes Pires.

Também pode ser que a CSAO não esteja comportando toda a vazão de efluente gerada na oficina, apresentando tempo de detenção inferior ao desejado no tratamento preliminar.

Parâmetro	Entrada CSAO	Saída CSAO
Demanda Bioquímica de Oxigênio (DBO)	73 ml/l	83 ml/l
Demanda Química de Oxigênio (DQO)	365 ml/l	384 ml/l
Sólidos Suspensos Totais	40,7 ml/l	48,9 ml/l
Óleos e Graxas	<10 ml/l	34,74 ml/l

Desse modo, o solo e o curso hídrico, afluente do Córrego Dourados, estão recebendo essa carga orgânica/inorgânica em decorrência da separação ineficaz da CSAO.

Figura 21: Caixa separadora de água e óleo **Figura 22:** Tubulação que conduz o líquido após a passagem pela caixa separadora de água e óleo para a APP

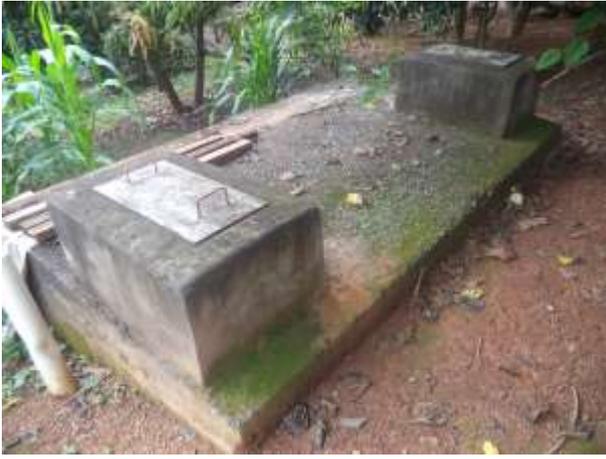
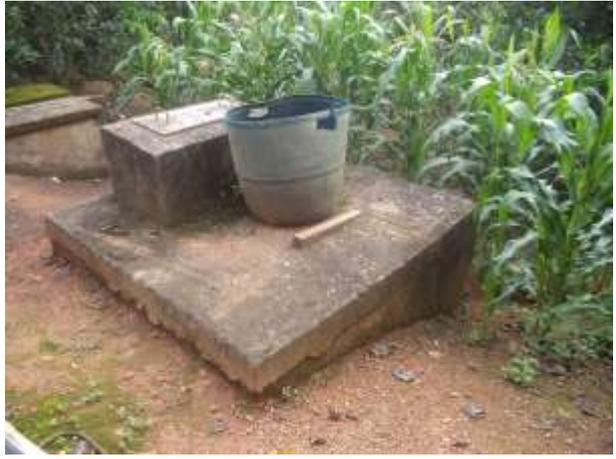
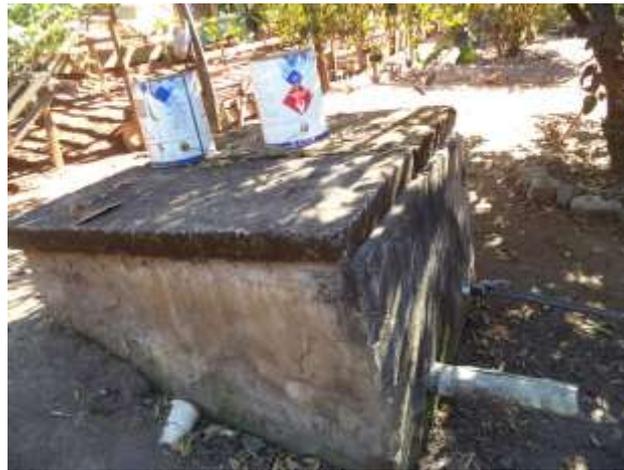
Além disso, como o empreendimento não tem acesso à rede de esgoto municipal, e, conseqüentemente, ao tratamento, o mesmo possui um sistema de tratamento de esgoto composto por fossa séptica, filtro anaeróbio e caixa de inspeção (segundo projeto hidrossanitário – página 205), que recebe todos os efluentes sanitários advindos do empreendimento e, após o tratamento, o líquido remanescente é lançado diretamente no solo em um único ponto adjacente ao muro de delimitação do terreno, havendo um pequeno pomar nas proximidades. É importante salientar que não há poços de monitoramento no local, a fim de averiguar possíveis contaminações da água subterrânea e esse efluente atinge o curso hídrico, em virtude da APP ser coalescente ao empreendimento.

Outro aspecto a se destacar é que o sistema de tratamento de esgoto recebe o efluente sanitário gerado por dois empreendimentos, conforme informação do Senhor Baltazar, sendo eles a Carroçarias Reis LTDA (nº 2.954) e a Trucks Reis (nº 2.920), que possuem mais de 50 funcionários ao todo, considerando-se uma vazão média de 100 l/dia de esgoto produzida por cada funcionário (ABNT NBR 7229-97), a quantidade diária gerada seria aproximadamente de 5000 l/dia. Portanto, o sistema de tratamento tem que ter sido projetado para atender toda essa quantidade de efluente.

Figuras 23, 24 e 25: Sistema de tratamento do esgoto sanitário, composto de fossa séptica, filtro e caixa de inspeção
