## **LAUDO DE FISCALIZAÇÃO Nº 076/2019**

No dia 03 de abril 2019 às 09h27min, a equipe de fiscalização da SEMMA compareceu no empreendimento Trans White Salitre Ltda – ME, inscrito no CNPJ sob o nº 19.802.086/0001-02, localizado na Rua José Rodrigues da Costa nº 110, em Salitre de Minas, distrito do Município de Patrocínio, sob as coordenadas SAD-69 (X:19°4'20") (Y:46°47'59"), conforme figura 1.

A fiscalização foi realizada com o intuito de verificar o cumprimento das condicionantes listadas na Licença de Operação nº 103/2018 para as atividades: transporte rodoviário de cargas, exceto produtos perigosos; mudança intermunicipal, interestadual e internacional; transporte rodoviário de produtos perigosos; transporte rodoviário de mudanças e lavagem de veículos (Classe 0). A fiscalização foi acompanhada pelo proprietário do empreendimento Sr. Lemar.

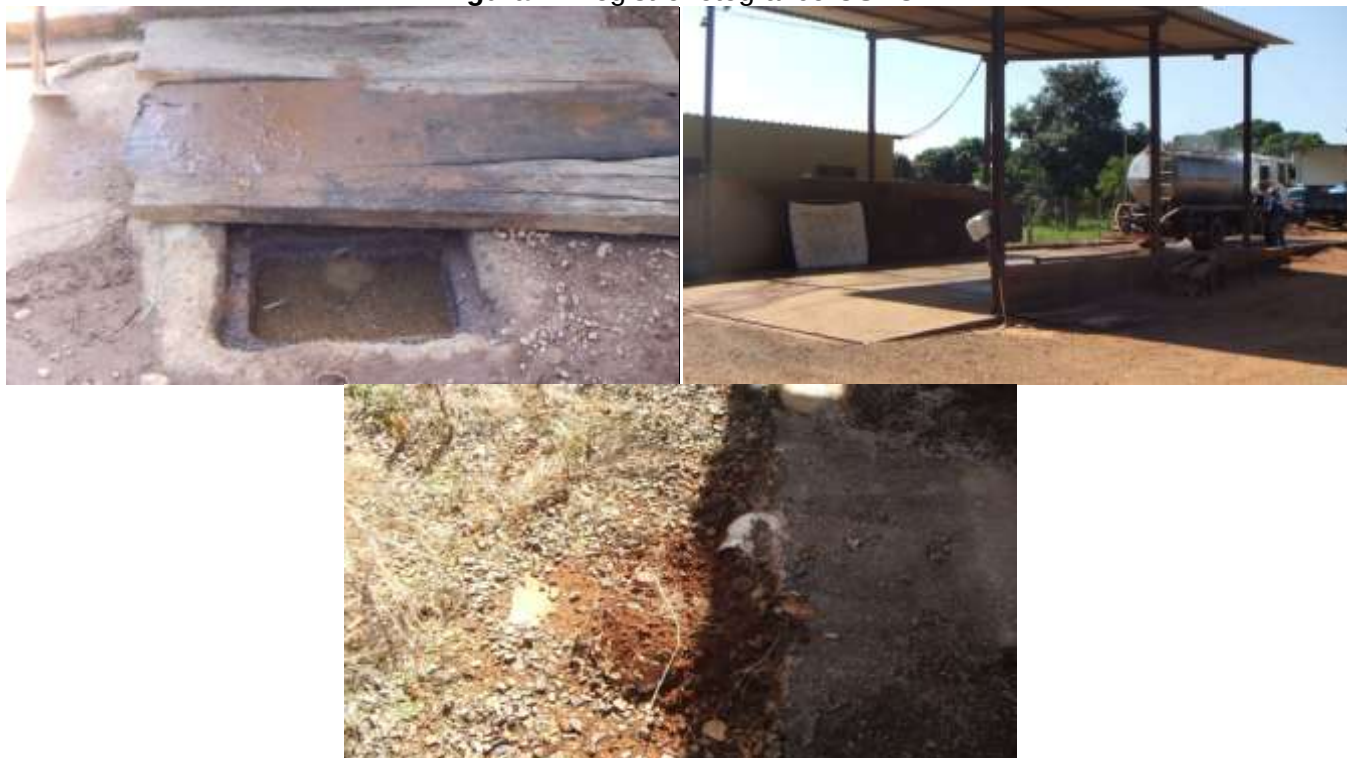
**Figura 2:** Registro fotográfico CSAO

A documentação comprobatória de cumprimento desta condicionante foi apresentada no dia 17/01/2019 nesta secretaria. Contudo foi declarado pelo consultor ambiental responsável pelo empreendimento que foi construída caixa separadora para que o efluente líquido passe pelo pré-tratamento e seja direcionado para a rede de esgoto, e durante a vistoria foi possível constatar que não foi construída uma nova caixa separadora, o efluente continua sendo direcionado para a caixa separadora já existente, conforme figura 2. A CSAO não trata quimicamente o efluente, apenas retém o óleo e demais sólidos suspensos.

Caso o DAEPA conceda a anuência, o efluente será tratado pela concessionária local de saneamento básico.

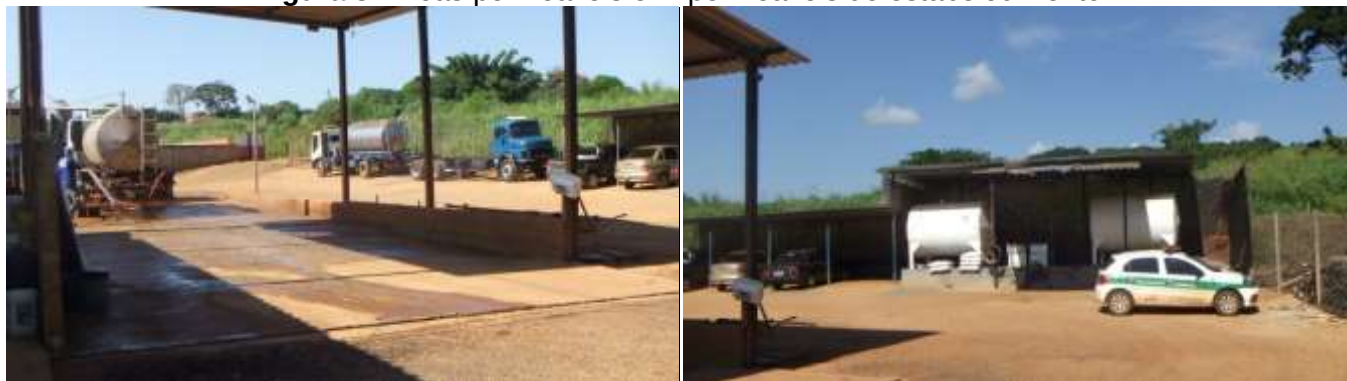
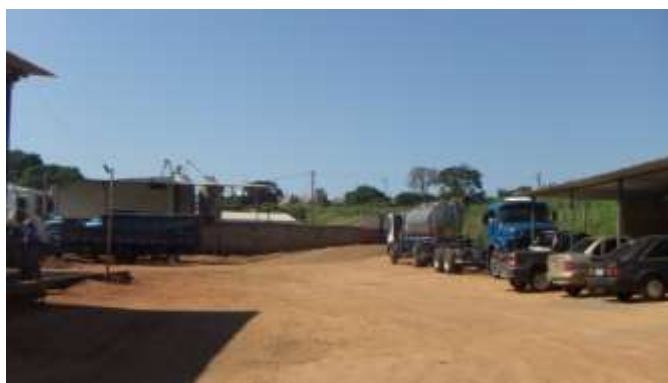
**Figura 3:** Áreas permeáveis e impermeáveis do estabelecimento

Durante a vistoria foi observado que no lavador de veículos o solo é impermeabilizado e possui canaletas ligadas a CSAO, bem como a área do tanque de abastecimento desativado também está impermeabilizado, porém as demais áreas não estão impermeabilizadas, conforme figura 3.

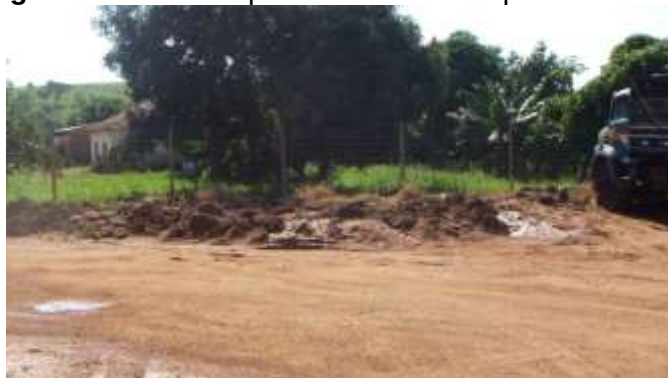
**Figura 4:** Resíduos provenientes da limpeza da CSAO

Foi apresentado nesta secretaria no dia 17/01/2019 o registro fotográfico referente à limpeza da caixa separadora de água e óleo. No momento da vistoria o proprietário Sr. Lemar nos informou que a limpeza é efetuada por um funcionário do empreendimento e que após a retirada dos sólidos suspensos o mesmo é destinado para um local que não se encontra impermeabilizado (FIG. 4), em virtude dos sólidos serem compostos basicamente de húmus, visto que no empreendimento realiza apenas a lavagem de veículos, não ocorrendo serviços de mecânica ou troca de óleo. Posteriormente o material é utilizado na adubação da lavoura de café de sua propriedade.

Em virtude da possibilidade de ocorrer contaminação do solo, devido ao depósito do resíduo, o proprietário foi orientado a armazenar os resíduos provenientes da caixa, em uma área impermeabilizada ou em recipientes de forma a não ter contato com o solo, bem como manter planilhas de registros atualizados referente à limpeza da CSAO.

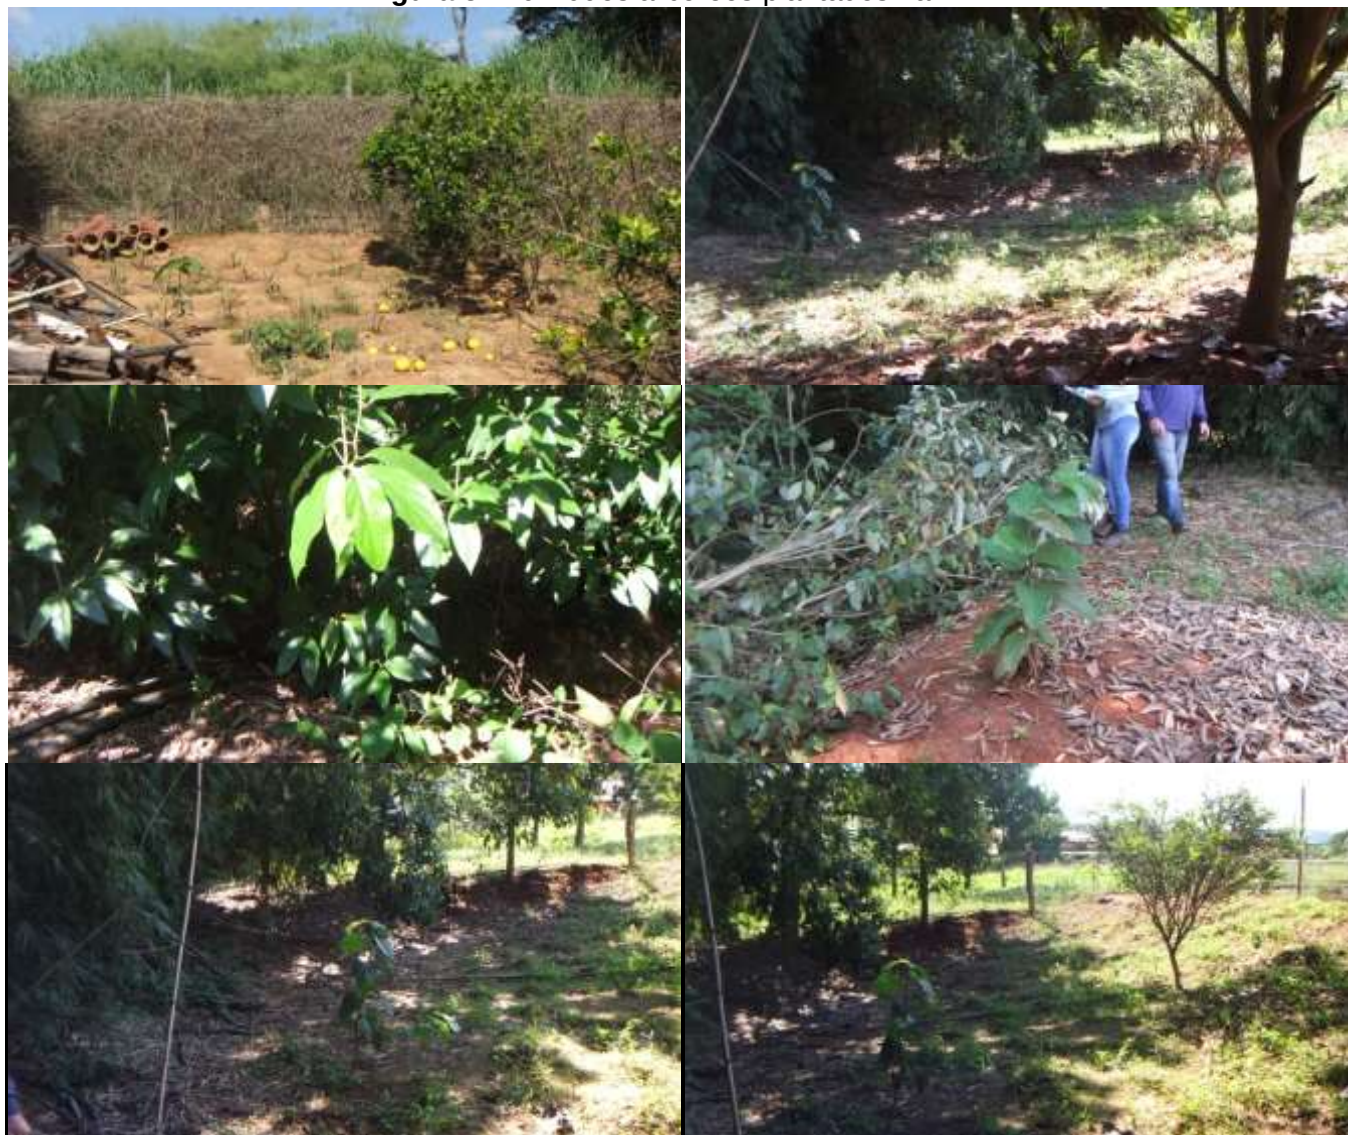
**Figura 5:** Indivíduos arbóreos plantados na APP

O registro fotográfico referente ao plantio das espécies arbóreas nativas foi apresentado nesta secretaria no dia 17/01/2019. In loco pode-se verificar que o empreendimento efetuou o plantio das mudas na Área de Preservação Permanente, porém não foi constatado o plantio de 300 mudas, conforme figura 5.

Diante dos fatos foi enviado o ofício nº 119/2019 para prestador de serviços responsável pelo empreendimento solicitando que apresente nesta secretaria o comprovante da quantidade de mudas adquiridas no Horto Municipal.
