| <b>PARECER ÚNICO Nº 70/19</b> | | <b>Data da vistoria: 08/08/2019</b> |
| <b>INDEXADO AO PROCESSO:</b><br>Licenciamento Ambiental | <b>PA CODEMA:</b><br>7.967/2019 | <b>SITUAÇÃO:</b><br>Pelo deferimento |
| LAC2 e Autorização para Intervenção Ambiental Corretiva | | |

| <b>EMPREENDEDOR:</b> Marcos César Miaki | | |

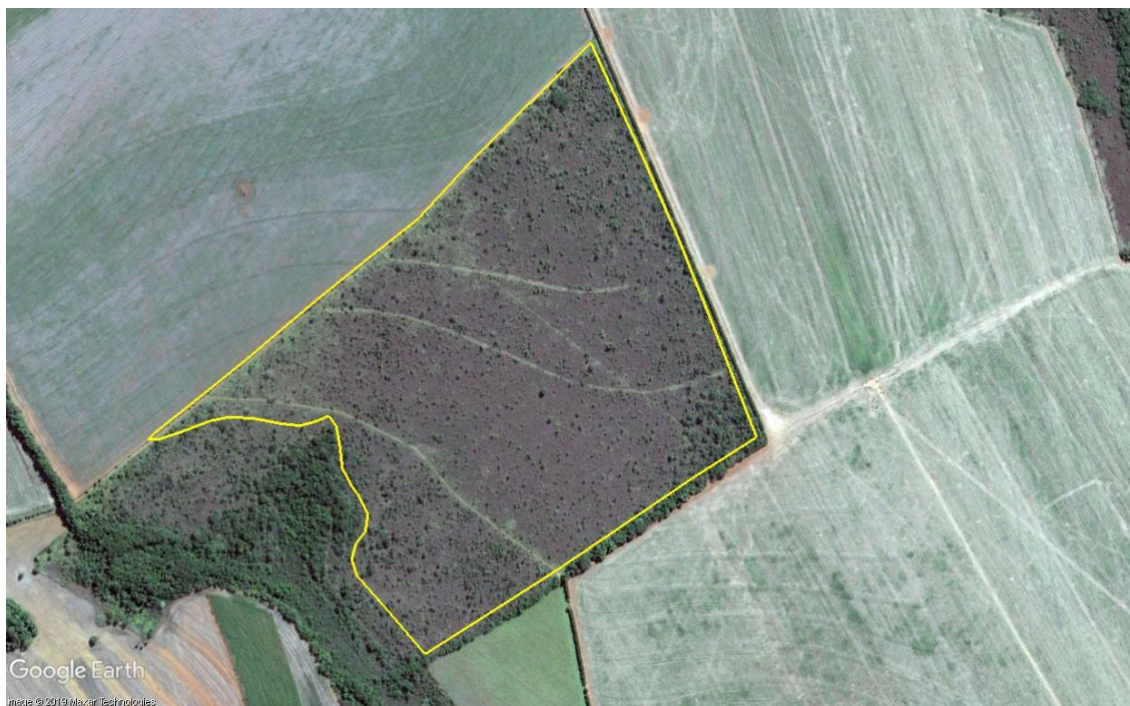
**Figura 02:** Imagem de satélite da área de intervenção em 2011, retirada do Google Earth, demonstrando o antropização para o uso como pastagem.

Considerando ainda o auto de infração, foi gerado, aproximadamente, 380 m<sup>3</sup> de material lenhoso, devido a intervenção florestal. **Assim sendo, para a devida regularização da intervenção, deverá ser efetuado junto ao Instituto Estadual de Florestas (IEF) Núcleo de Regularização, o pagamento referente a 760m<sup>3</sup> de material lenhoso, volume este o dobro do que foi retirado da área desmatada.**

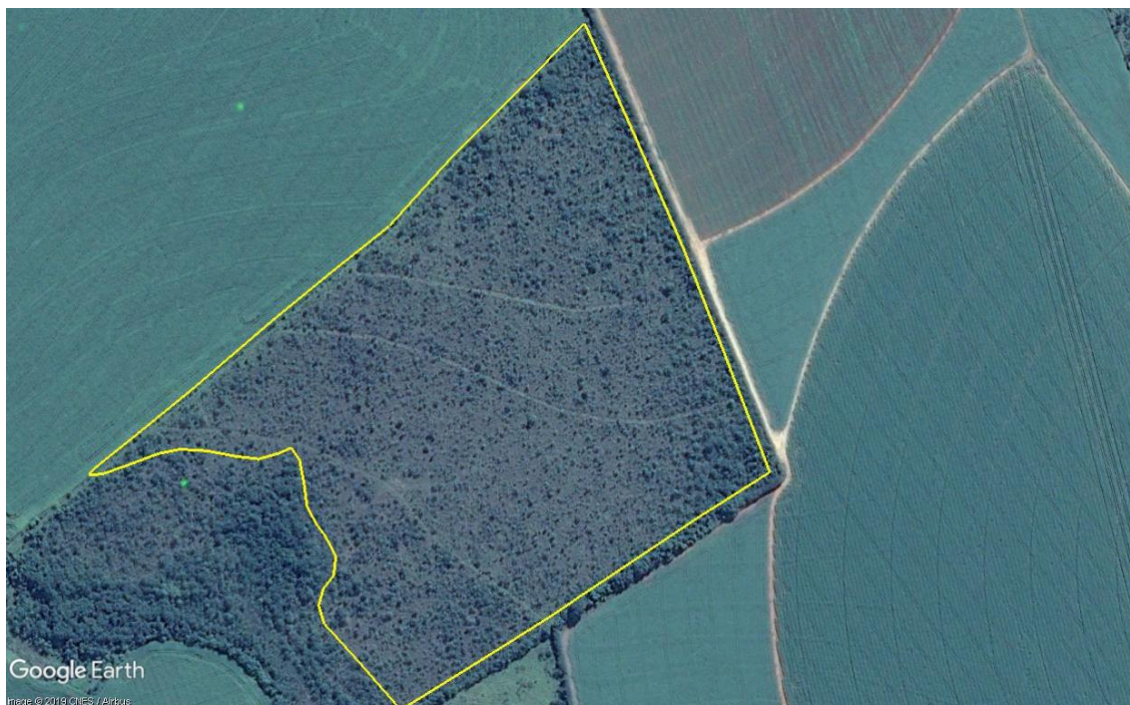
**Figura 03:** Imagem de satélite da área de intervenção em 13/09/2017, retirada do Google Earth, mostrando a presença das árvores.

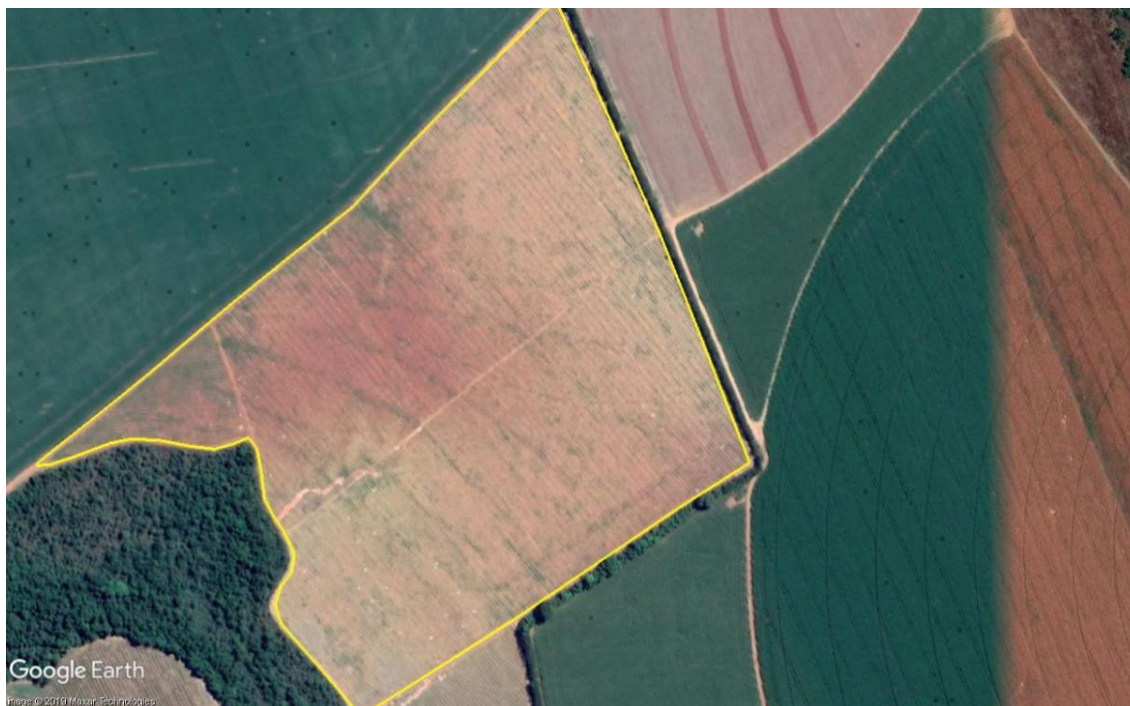
**Figura 04:** Imagem de satélite da área de intervenção em 19/09/2019, retirada do Google Earth.

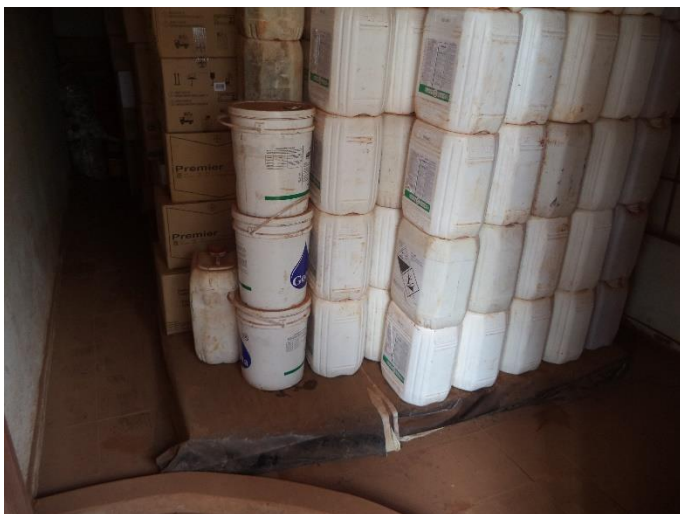
5. O local de armazenamento de agrotóxicos está localizado em anexo ao galpão de máquinas na Fazenda Recanto, o local deve apresentar espaço adequado para as embalagens cheias e vazias de agrotóxicos, conforme Portaria 862/2007 do Instituto Mineiro de Agropecuária – IMA e ABNT-NBR 9843/04.

Foto 01: Galpão de agrotóxicos, Faz. Recanto

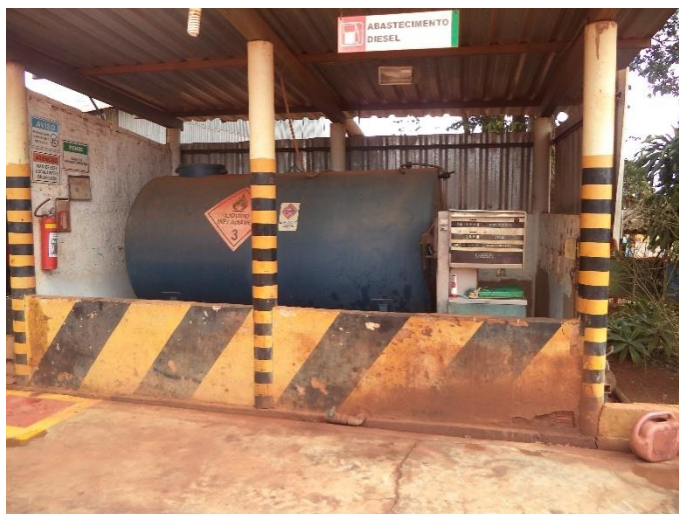
O ponto de abastecimento trata-se de um tanque aéreo de 6.000 litros provido de estrutura de contenção e telhado, assim como pista de abastecimento com piso impermeabilizado, ligado a uma caixa separadora de água e óleo. Vale salientar que, ao entorno da pista de abastecimento, há presença de canaletas que impedem o extravasamento de óleo para o solo.

7. O tanque aéreo de armazenamento de combustível, com capacidade de 6 m<sup>3</sup>, apresenta boas instalações e deverá sempre seguir as normas ABNT-NBR 17.505/07, Resolução CONAMA 273/00 e DN COPAM nº 108/07.

Foto 02: Ponto de abastecimento, Faz. Recanto

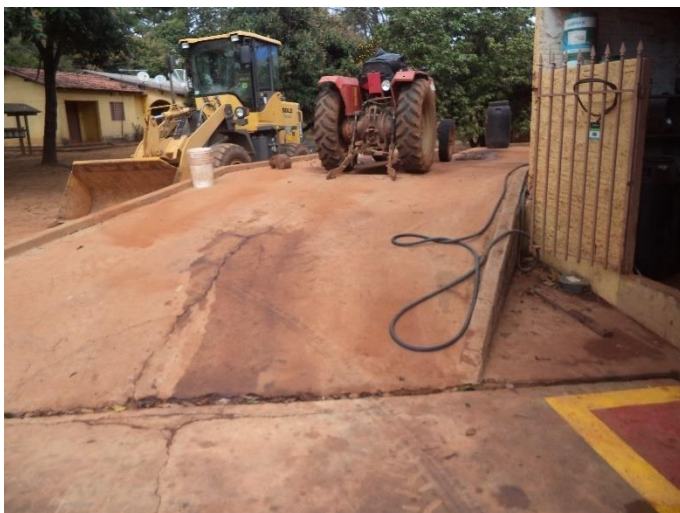
Ao lado do ponto de abastecimento apresenta a rampa de pequenas manutenções e/ou lavagem de implementos, no qual os efluentes são direcionados às canaletas do ponto de abastecimento.

4. Na Fazenda Recanto, o empreendedor apresenta uma pista com rampa para lavagem de máquinas e implementos agrícolas, sendo os efluentes destinados para a mesma caixa separadora de água e óleo (SÃO) da pista de abastecimento, que está localizada ao lado.

Foto 03: Rampa lavagem, Faz. Recanto

Caso seja construída outra rampa de lavagem, deverá ser devidamente impermeabilizada (concretada), devendo conter caixa SÃO, conforme diretrizes da ABNT – NBR 14.605/00.

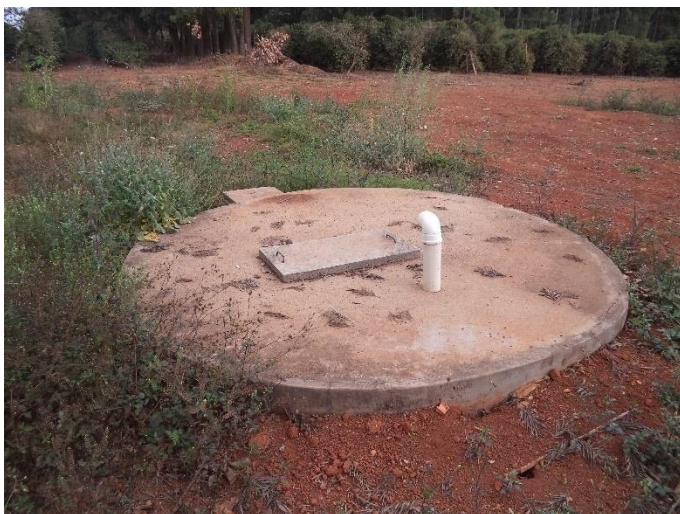
Foto 05: Fossa Séptica

2. A disposição dos efluentes sanitários deverá ser para as fossas sépticas, conforme foi vistoriado em campo. Caso aumente o número de colaboradores nas propriedades, o empreendedor deverá providenciar fossas sépticas para os novos moradores, conforme NBR 7229/1993.

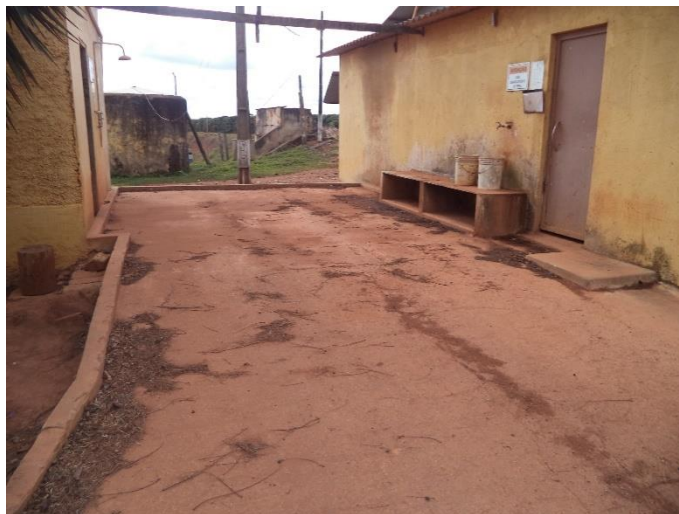
Foto 06: Pista mistura de calda, Fax. Recanto

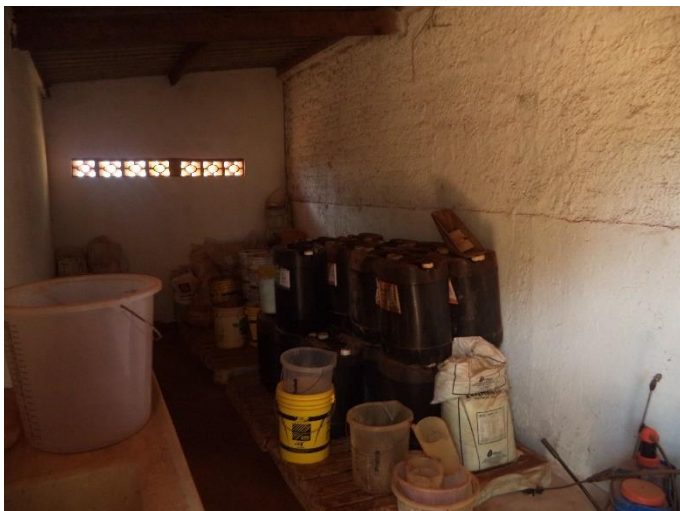
Foto 07: Embalagens de agrotóxicos

1. Após utilização dos defensivos agrícolas deve ser realizada a operação de tríplice lavagem das embalagens de agrotóxicos, devendo ser inutilizadas e posteriormente encaminhadas à central de recebimento de embalagens vazias credenciadas. A água residual resultante da tríplice lavagem das embalagens de agrotóxicos deverá ser descartada nos tanques de pulverização e reutilizada na lavoura. Além disso, a mistura da calda deverá ser realizada em local adequado, com pista impermeabilizada, canaletas e caixa de contenção do excesso e/ou possível extravasamento.

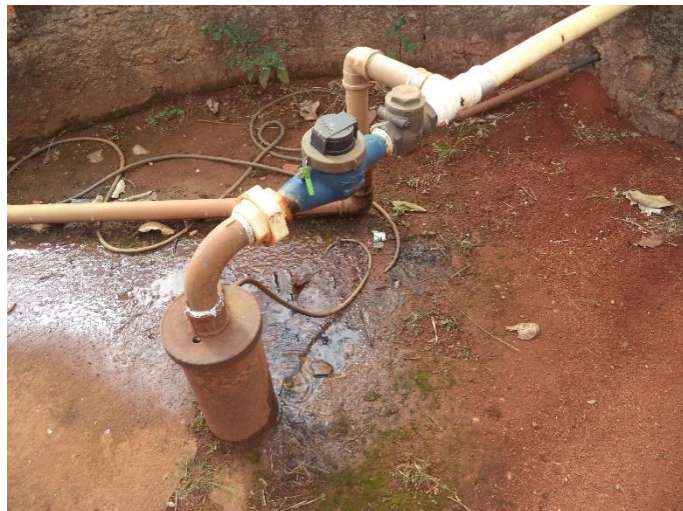
Foto 08: Poço Tubular, Faz. Recanto
