Ofício nº. 425/2020

**Assunto:** Processo nº 21.361/2019 – 5B Negócios Imobiliários LTDA (Loteamento Vale Verde – Etapa II).

**Ofício nº. 318/2020**

**Assunto:** Solicitação de informações/documentos complementares referentes ao Processo nº 21.361/2019 – 5B Negócios Imobiliários LTDA (Loteamento Vale Verde II) – **Prazo de 30 dias para entrega à SEMMA, a contar do recebimento deste documento.**

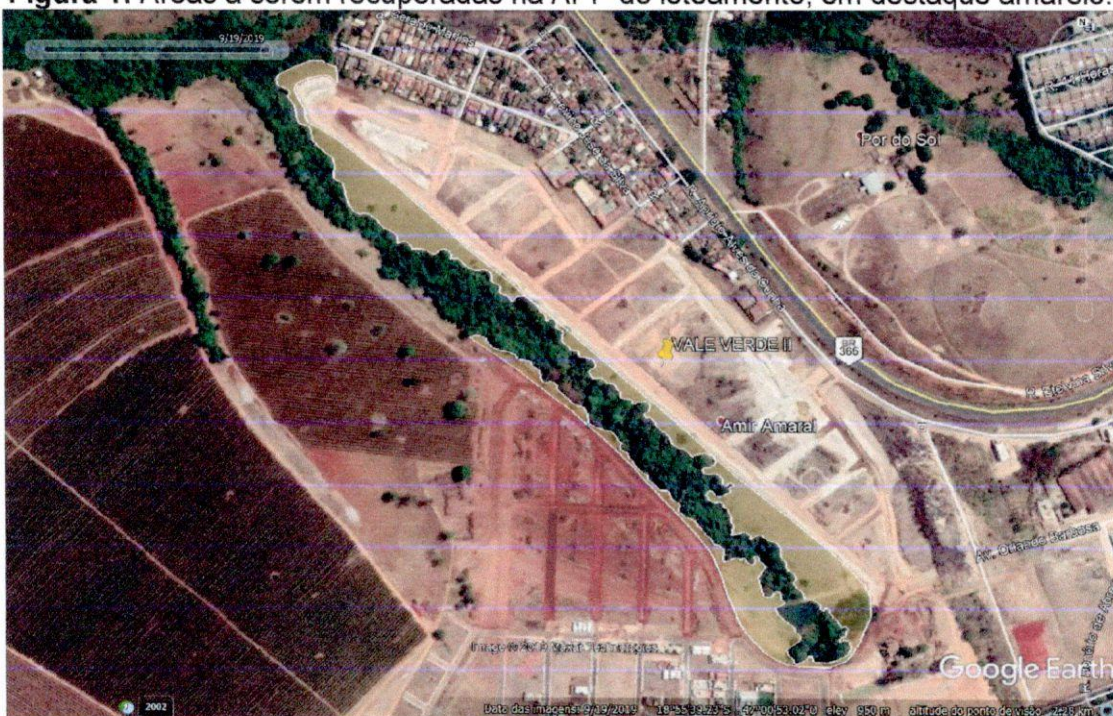
**Figura 1:** Áreas a serem recuperadas na APP do loteamento, em destaque amarelo.

Informamos que o terceiro PTRF complementar apresentado em 10/07/2020 à SEMMA, de responsabilidade do Eng. Agrônomo Guilherme Mendes Ferreira, também não foi aprovado, já que continua não contemplando a área da APP solicitada na condicionante para recomposição: que contempla as áreas vazias da faixa de APP do projeto urbanístico, no mínimo 48000 m<sup>2</sup>, conforme indicada no Parecer Único nº074/2019, ver figura 1 abaixo:

1. Foi solicitado apresentação de novo PTRF, acompanhado de ART, contemplando toda a área a ser recuperada na APP (de no mínimo 48.000 m²), as espécies nativas, imagens, novo cronograma e demais ações necessárias à manutenção das mudas propostas para recomposição da vegetação da APP do loteamento e outras medidas mitigadoras e compensatórias pela intervenção ambiental.

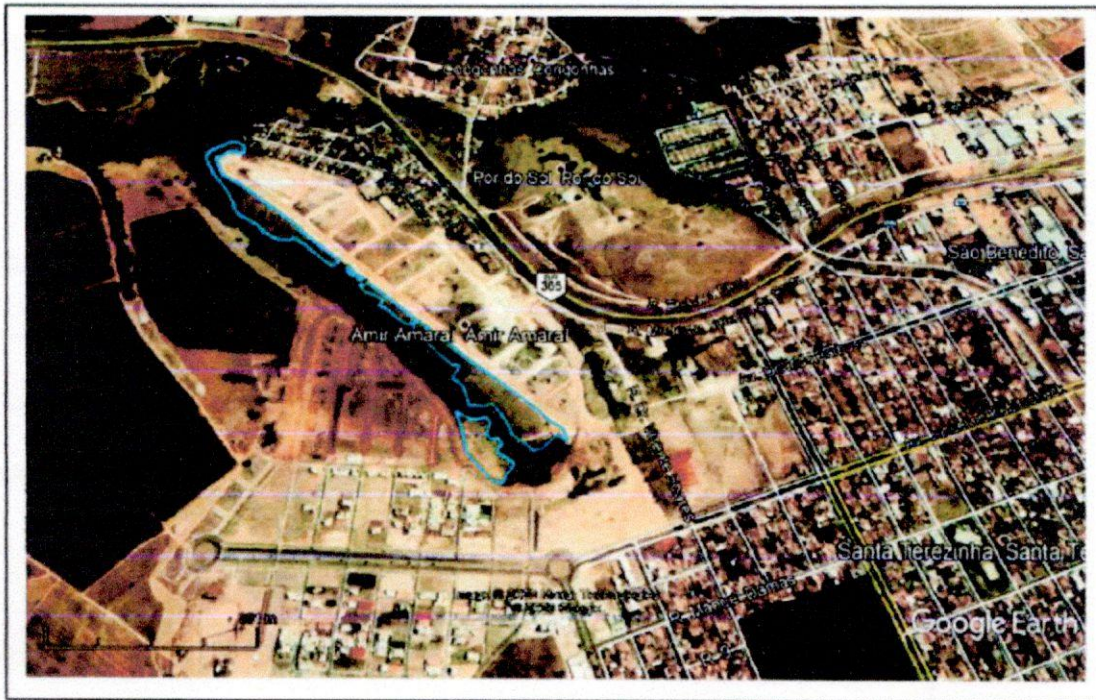
**Figura 2:** proposta apresentada pelo consultor, em destaque azul

Apesar de no texto do PTRF constar a área mínima de 48.000 m<sup>2</sup>, há um croqui de execução (Figura 2) que não contempla toda essa área de APP a ser recuperada.

Além disso, no croqui da Figura 2 também não foi indicado quais as áreas que já receberam o plantio, conforme foi requerido no Ofício nº318/2020.

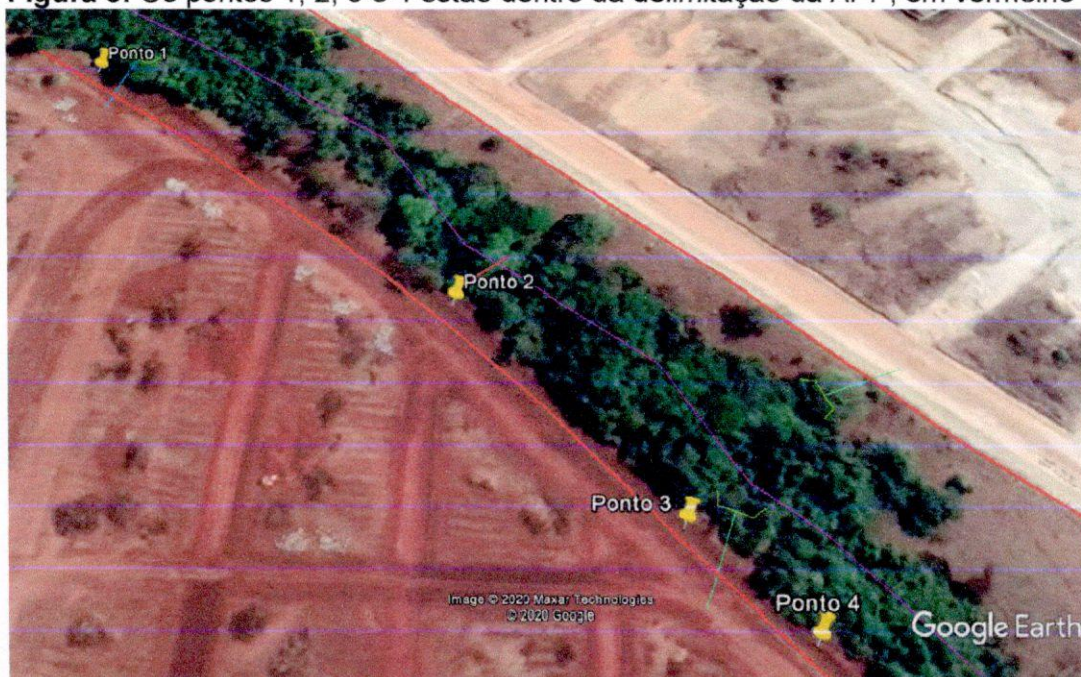
**Figura 3:** Os pontos 1, 2, 3 e 4 estão dentro da delimitação da APP, em vermelho

Ocorre ainda que, parte da APP foi tomada pelas saias dos taludes das ruas lindeiras à APP, o que não contemplava o projeto, conforme constatado *in loco* e conforme imagens aéreas (Figura 3):

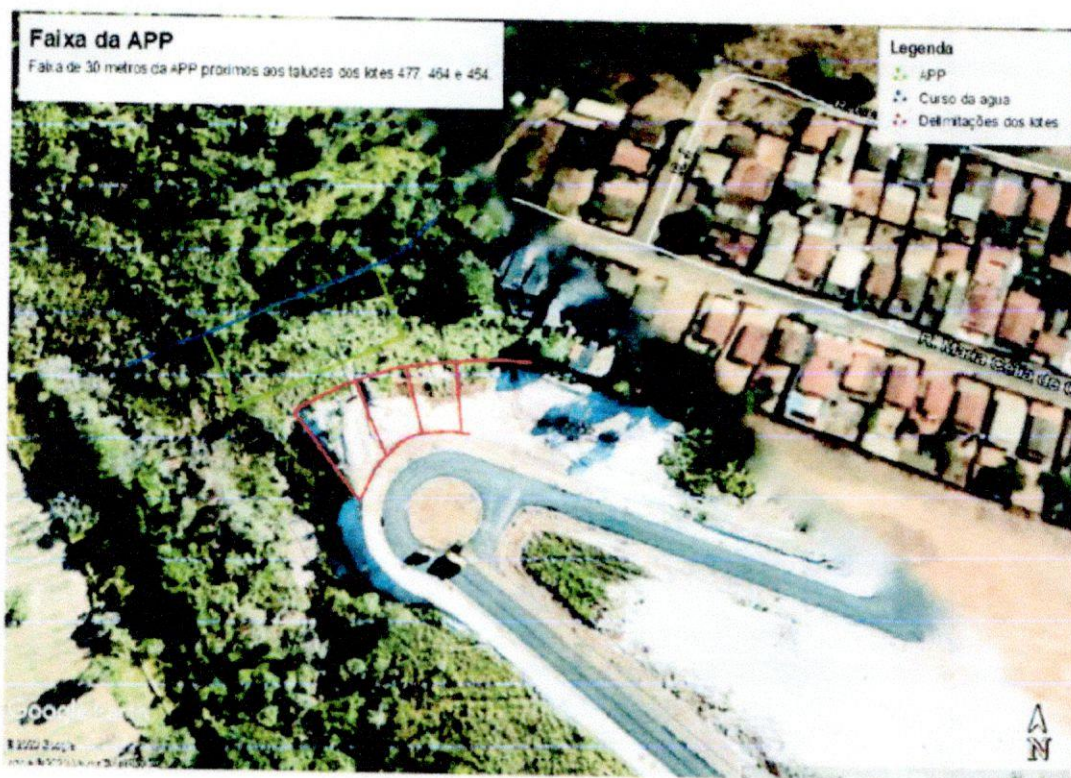
**Figura 4:** Imagem área feita com drone apresentada pelo responsável técnico do empreendimento

Documentos não aceitos. Usando de imagem aérea (Figura 4), feita com drone, o responsável técnico tentou justificar que a faixa de 30 metros de uma APP está sendo respeitada. Não foi apresentada medida de campo que traz um precisão maior e que leva em consideração os pontos finais das saias dos taludes que estão nos lotes ainda sem conclusão em fase de aterro. Também a solução apresentada usou de uma distância tendo como base a projeção do lote, sem considerar que a saia do talude está avançando fora dos limites dos lotes e sem considerar a outra APP existente. Pela imagem do drone apresentada (Figura 4) não fica claro a delimitação correta da APP, além do que as imagens de drone não são adequadas para medições precisas.

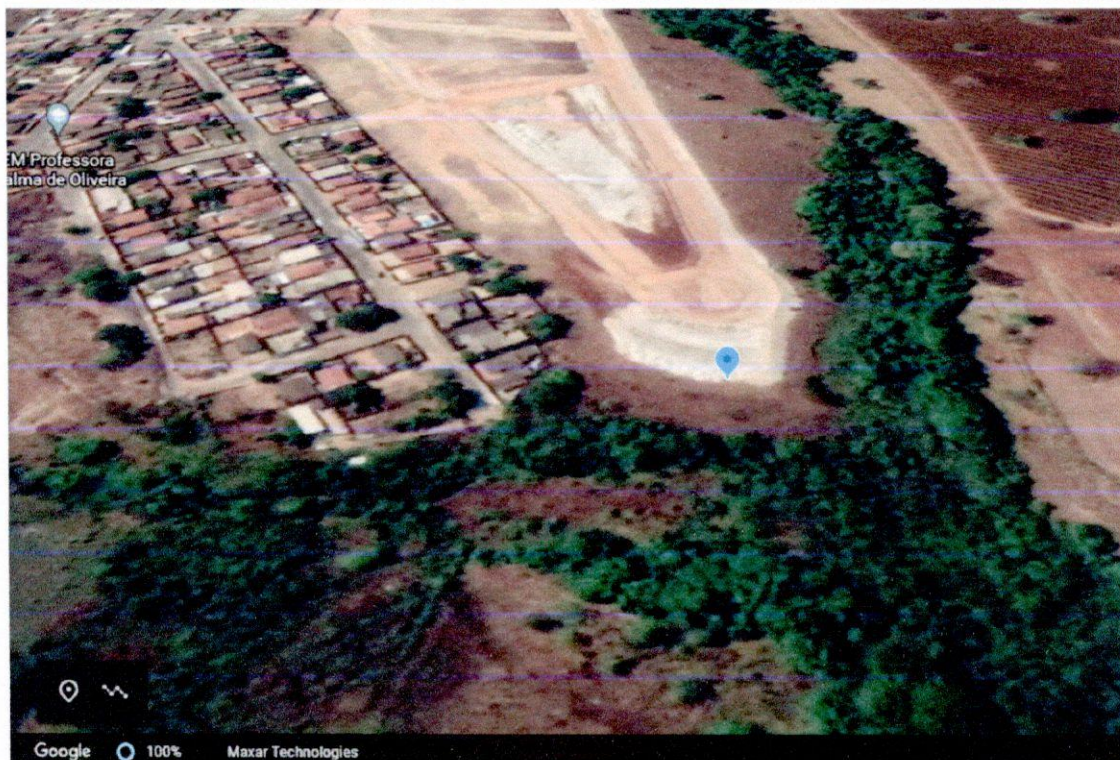
**Figura 5:** observar o marcador azul são os taludes dos referidos lotes nesta imagem do ano 2019, ainda não havia ocorrido as erosões causadas pelas chuvas de janeiro 2020.

Comparando a Figura 4 com a Figura 5 abaixo, pode-se observar o avanço do processo erosivo nesse aterro e provável avanço nas APP's.

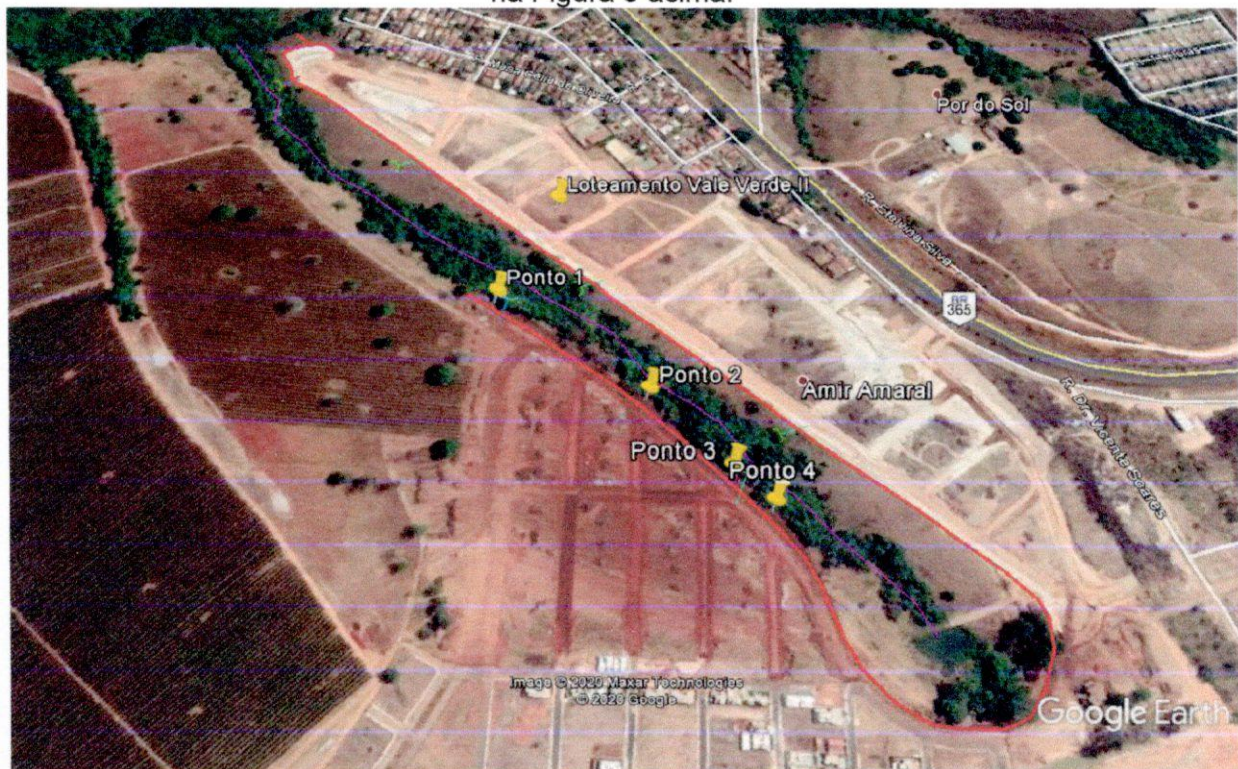
**Figura 6:** observar os pontos onde ficou comprovado avanço do talude na APP, em detalhe na Figura 3 acima.

que pode atingir o talude além da água que escoa pelas redes existentes. Outra questão, além de medida estrutural, a condicionante estabelece a manutenção e preservação da faixa de 30 metros da APP, fato que não está ocorrendo. *In loco*, verificou-se que o talude da Rua Joaquim Barbosa Arantes entra dentro da faixa dos 30 metros de APP, de acordo com os quatro pontos coletados em vistoria na crista desse talude demarcados no *Google Earth*, conforme Figura 6.

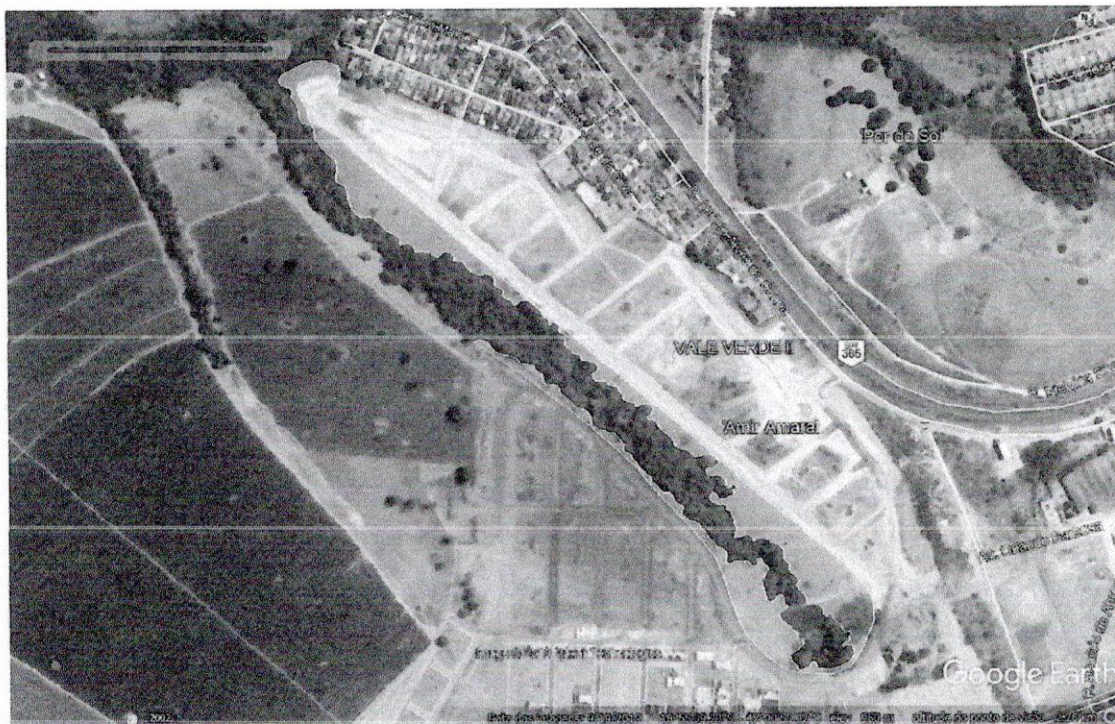
Figura 1: Áreas a serem recuperadas na APP do loteamento, em amarelo.

- A) Correção da área de plantio, incluindo toda a área de APP, no mínimo 48000 m², conforme indicada no Parecer Único nº074/2019 e na imagem da Figura 1:**

Destaca-se que não será aceito PTRF abrangendo área de fazenda vizinha e, inclusive, o croqui deverá mostrar as áreas que já receberam o plantio das mudas. Caso já tenha sido realizado plantio na área da fazenda vizinha, será necessário a realocação das mudas para o local correto.
