| | <b>PREFEITURA MUNICIPAL DE PATROCÍNIO</b><br>Secretaria Municipal de Meio Ambiente | |

| <b>PARECER ÚNICO Nº 58/20</b> | | <b>Data da vistoria:</b> 11/12/2019 |

| <b>EMPREENHIMENTO:</b> Fazenda Boa Vista – Mat. 50.852 | | |

**PARECER TÉCNICO**

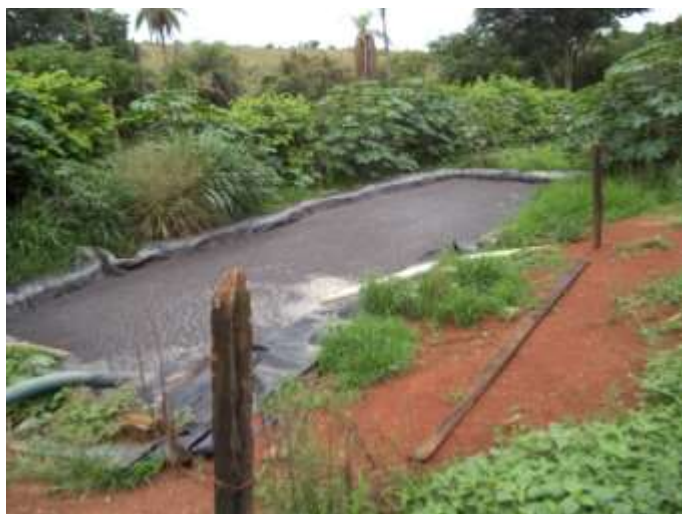
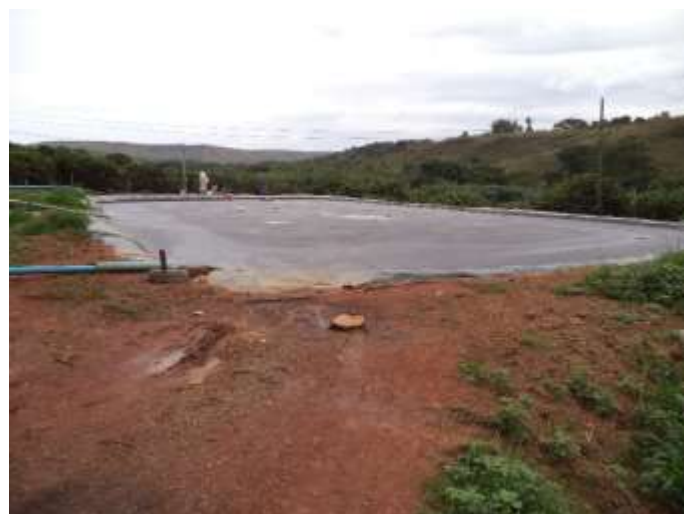
**Foto 01 e 02:** Lagoas de estabilização.

Para o tratamento dos dejetos de suínos, o empreendimento conta com 02 lagoas impermeabilizadas em geomembranas “PEAD”. Será condicionado nesse parecer a implantação o monitoramento do efluente bruto e tratado para comprovação da eficiência do mesmo. O efluente depois de tratado é destinado a fertirrigação nas áreas de lavouras (ou seja, nas áreas destinadas a culturas anuais, pomar de limão, silvicultura e pastagem). A fertirrigação é realizada por chorumeira acoplada a trator, além disso, no dia da vistoria técnica, o empreendedor estava instalando sistema para fertirrigação direta através de canhões. Será condicionado o monitoramento do solo nas áreas de aplicação. O empreendimento disponibiliza de 46,92 hectares de cafeicultura, 39,21 hectares de lavoura branca, 3,40 hectares de silvicultura, 2,48 hectares para cultura de limão-taiti, e 2,76 hectares de pastagem, desta forma, através do relatório técnico apresentado pela Engenheira Agrônoma Ruyzette Rosa Pires, CREA-MG 147447/D, ART

5- Para o tratamento dos dejetos de suínos, o empreendimento conta com 02 lagoas impermeabilizadas em geomembranas "PEAD". O efluente depois de tratado é destinado a fertirrigação nas áreas de lavouras (ou seja, nas áreas destinadas a culturas anuais, pomar de limão, silvicultura e pastagem). A fertirrigação é realizada por chorumeira acoplada a trator, além disso, no dia da vistoria técnica, o empreendedor estava instalando sistema para fertirrigação direta através de canhões

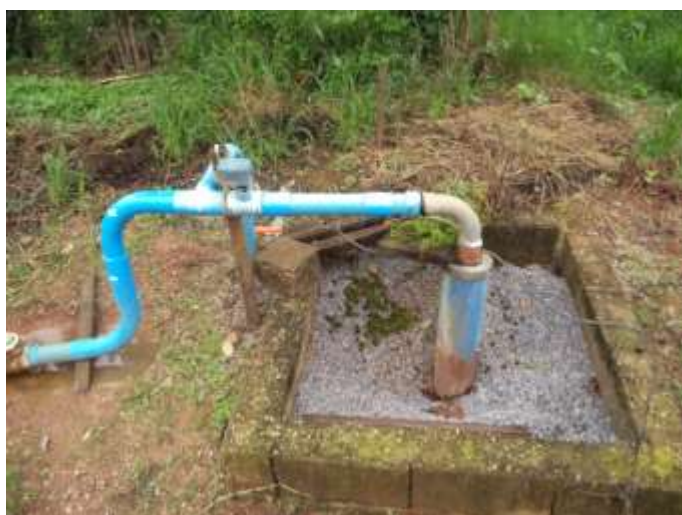
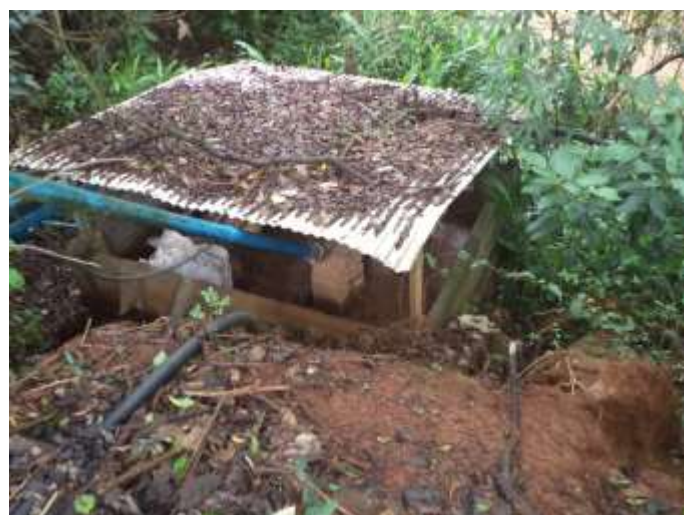
**Fotos 03 e 04:** Intervenções em recursos hídricos.

As áreas de preservação permanente dentro do imóvel somam 7,69,35 ha, conforme mapa topográfico apresentado, e elaborado pela Engenheira Agrônoma Rosilene Aparecida Alves Sales. Foi verificada 01 (uma) intervenção às margens do córrego Zé Pedro, que consiste em uma casa de bomba e encanamentos para captação de água, com área de 40 m<sup>2</sup>.

Tal intervenção caracteriza-se como eventual e de baixo impacto, segundo dispõe o art. 11, item II, da Resolução CONAMA nº 369/2006, com implantação de instalações necessárias à captação e condução de água, além da apresentação da devida outorga de direito de uso da água.

Ante o exposto, sugerimos que seja autorizada a intervenção e a permanência em área de preservação permanente, ocupando uma área total de 40 m<sup>2</sup>, sendo expressamente vedada sua expansão em APP, e ficando o empreendedor obrigado a cumprir as medidas compensatórias listadas neste parecer.

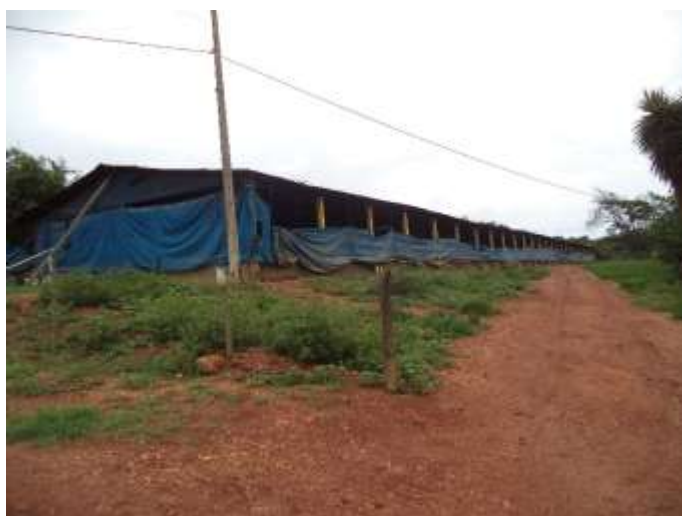
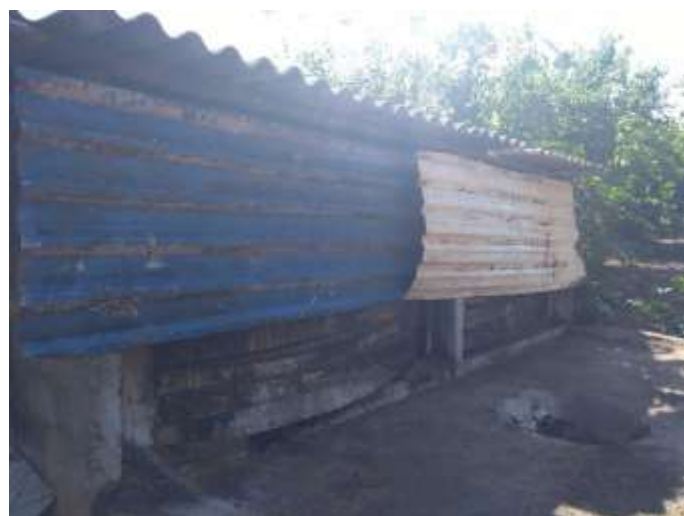
**Foto 05 e 06:** Barracão de suínos e composteira.

Os animais mortos durante o processo são encaminhados a uma composteira que foi adequada ambientalmente após a vistoria, conforme ofício enviado, e comprovada por relatório técnico fotográfico. O chorume extravasado é direcionado à uma das lagoas de estabilização. Após o período de compostagem, o adubo orgânico é utilizado na lavoura de café.
