# PREFEITURA MUNICIPAL DE PATROCÍNIO

PARECER ÚNICO N° 045

Data da vistoria: 08/06/2020

**EMPREENDEDOR:** RIO BRANCO ALIMENTOS S/A

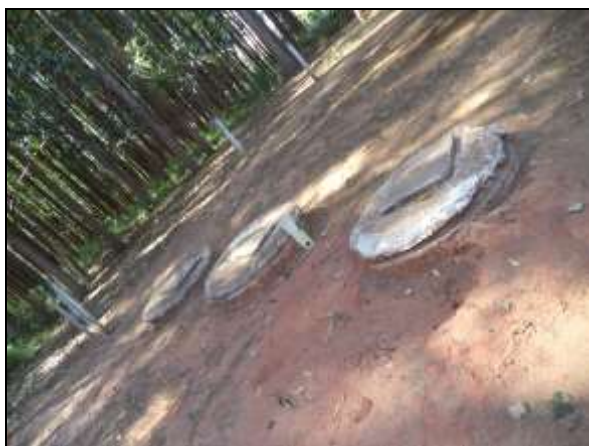
**Figura 03:** Fossa séptica da portaria

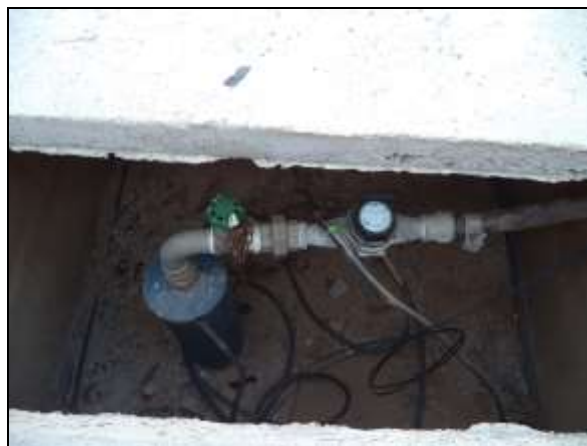
**Figura 04:** Poço tubular da portaria com hidrômetro

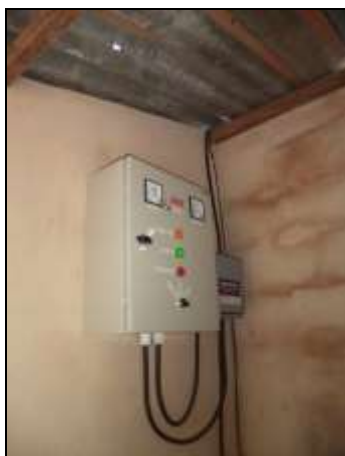
**Figura 05:** Horímetro poço tubular da portaria

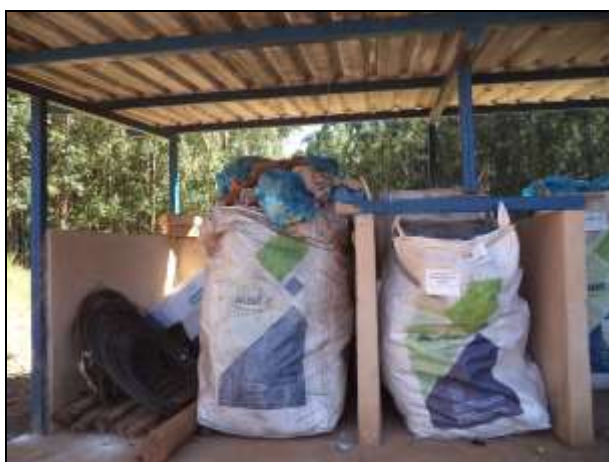
**Figura 06:** Local de armazenamento temporário, dotado de cobertura e impermeabilização, dos resíduos sólidos gerados em bags

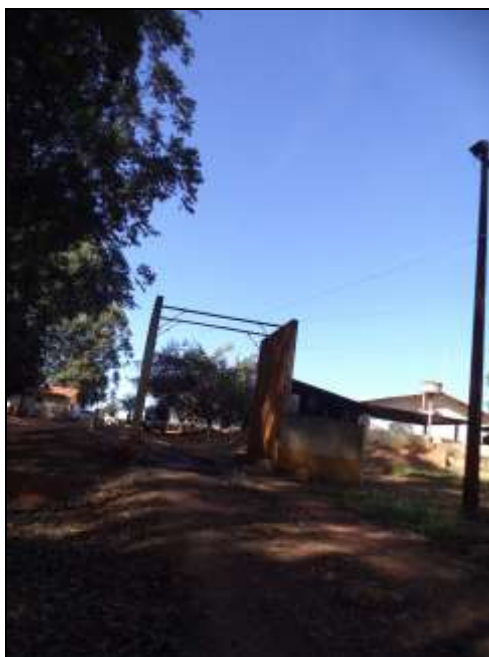
**Figura 08:** Arco de desinfecção prévia de veículos e caminhões antes do seu acesso à granja

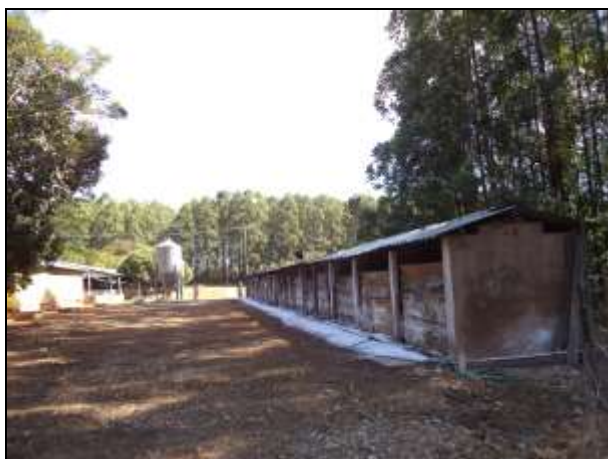
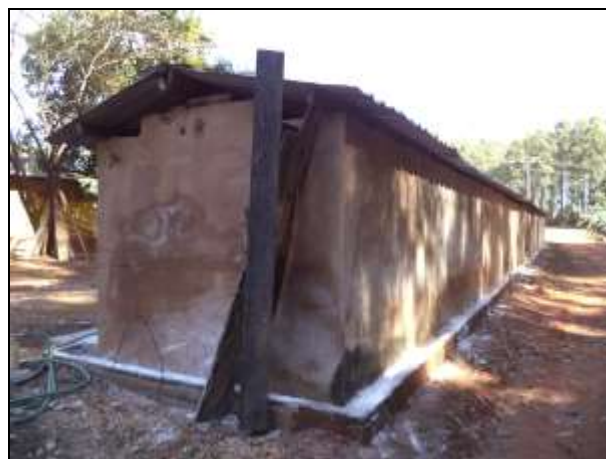
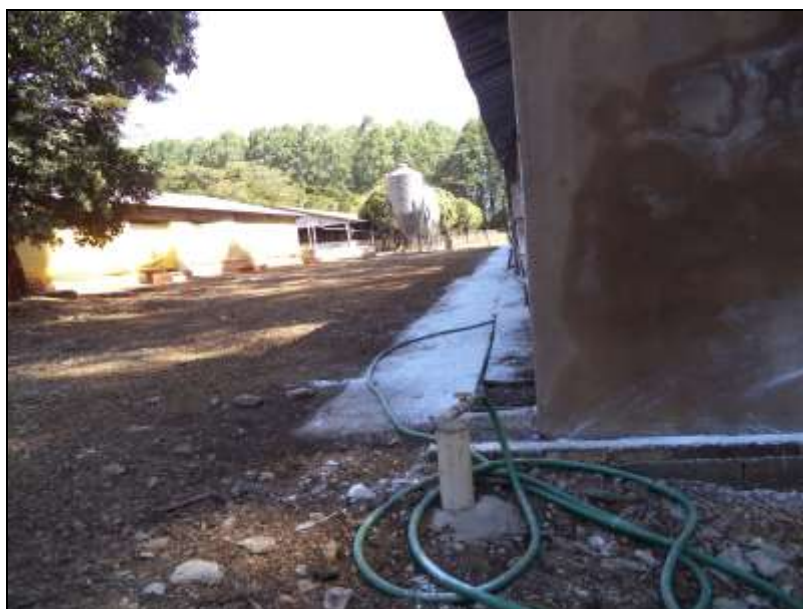
**Figuras 17, 18 e 19:** Distintas vistas das células de compostagem. Observar que possuem cobertura e canaleta de contenção do chorume no seu entorno, exceto na porção frontal, caso ocorra extravasamento deste. Notar ainda a colocação de cal na área externa às mesmas

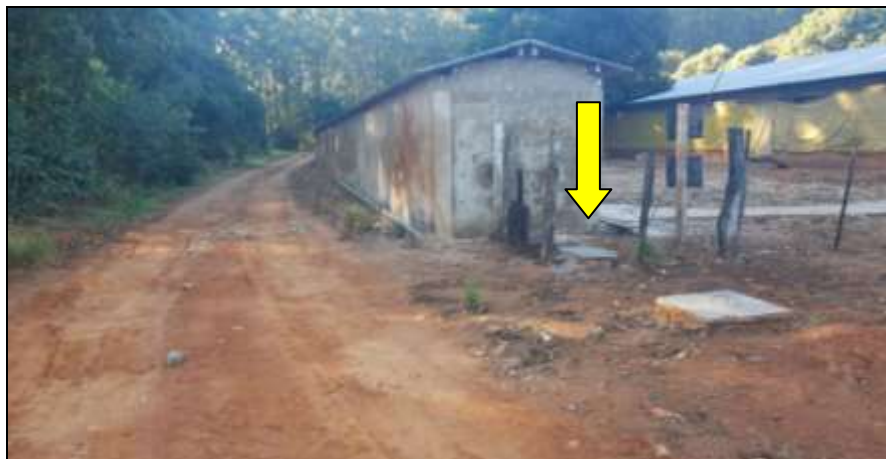
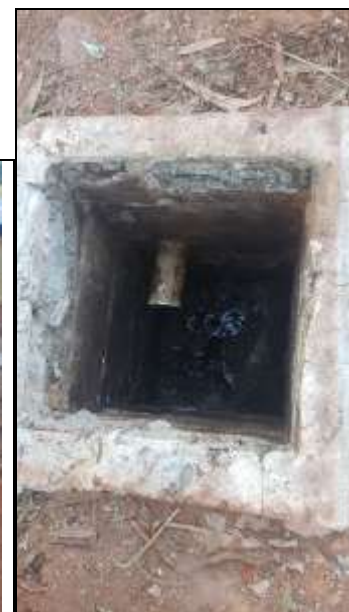
**Figuras 20 e 21:** Vista externa e interna, respectivamente, da caixa de coleta do chorume que percola das células de compostagem e é direcionado para a Estação de Tratamento de Efluentes

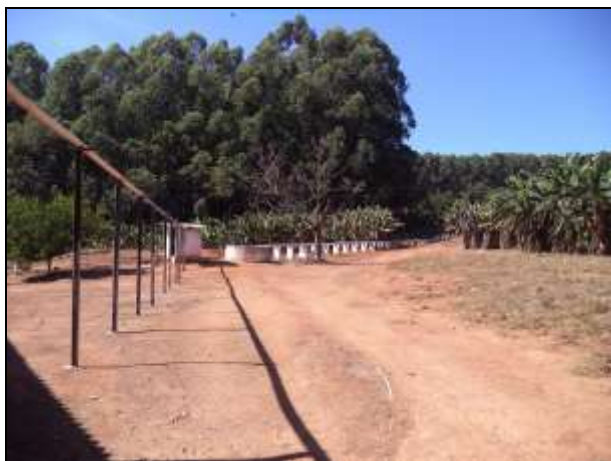
**Figura 23:** Observar tubulação aérea que direciona o efluente **Figura 24:** Tanque de equalização dos efluentes

ao tratamento

| <b>10</b> | Apresentar cronograma de monitoramento/manutenções periódicas das tubulações que conduzem os dejetos dos suínos, a fim de evitar a ocorrência de vazamentos no solo, demonstrando através de relatórios anuais a sua execução | 180 dias <sup>(1)</sup> |

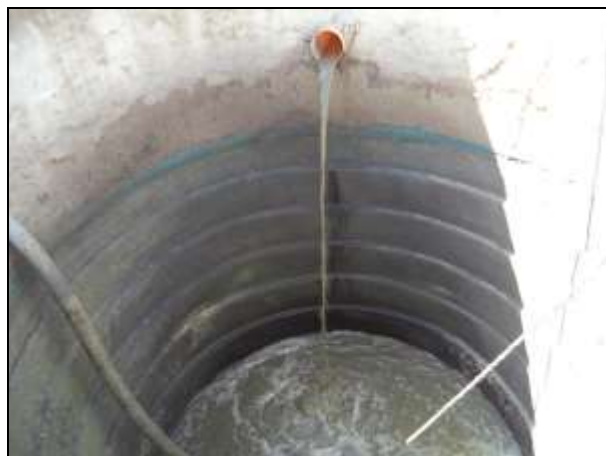
**1) TANQUE DE EQUALIZAÇÃO**, com capacidade de até 25.000 mil litros, com funções de equalizar a vazão, homogeneizar o efluente tornando uniformes: pH, temperatura, turbidez, Demanda Bioquímica de Oxigênio (DBO), Demanda Química de Oxigênio (DQO), cor, sólidos, entre outros, além de proteger a bomba e não deixá-la operar a seco;

**Figura 25:** Em detalhe, vista interna do tanque de equalização

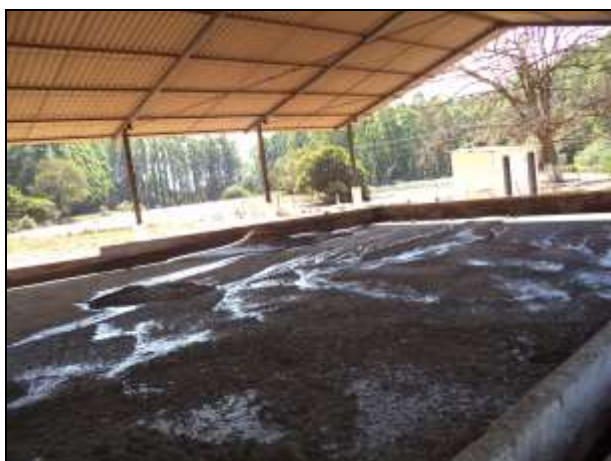
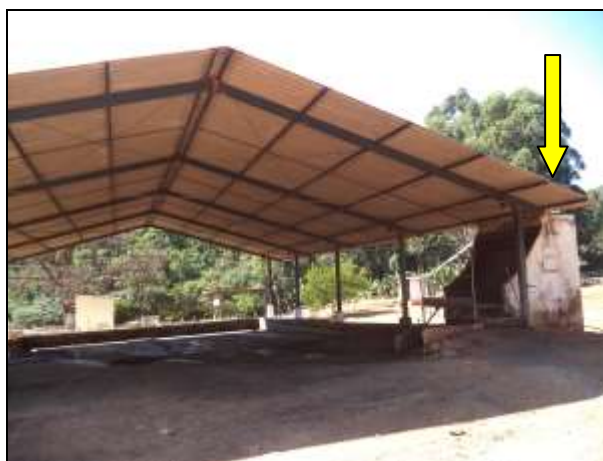
**2) PENEIRA ESTÁTICA**, que faz a separação dos sólidos em um meio líquido, de modo que esse material sólido fica retido no pátio de compostagem para estabilização em período mínimo de 02 meses e é posteriormente disposto no solo da fazenda como adubo orgânico;

**Figuras 26 e 27:** Pátio de compostagem com cobertura e mureta de contenção.

Em detalhe, peneira estática para a separação das fases líquida - sólida

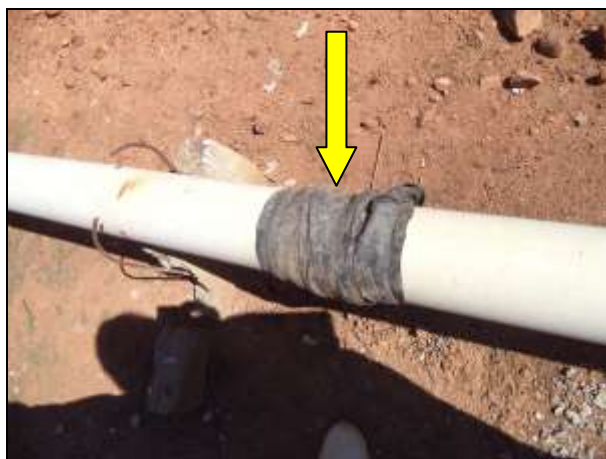
**Figura 30:** Tubulação envolvida com borracha, cuja finalidade seria para os encanamentos não se soltarem com a dilatação dos mesmos, devido à sua exposição ao sol

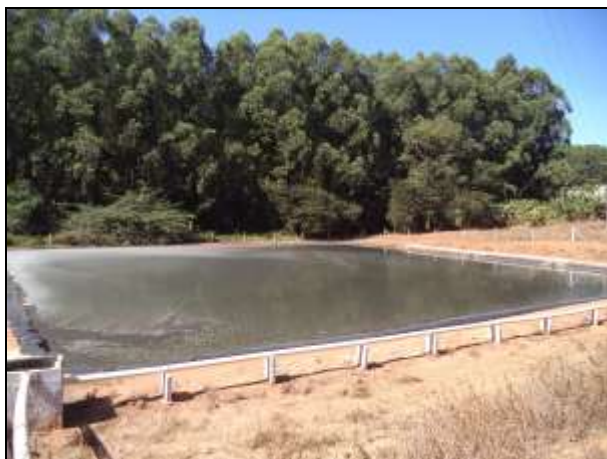
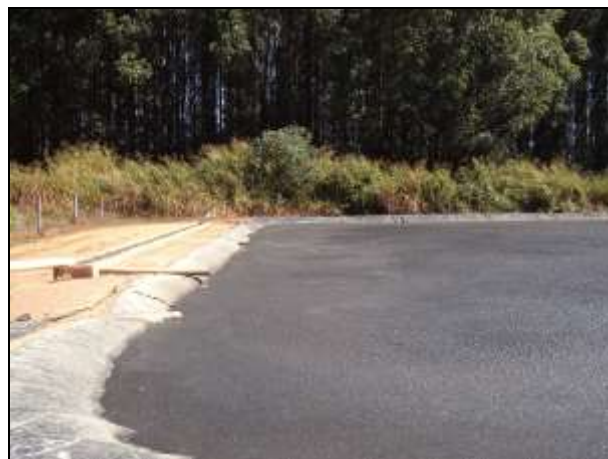
Essas lagoas têm capacidade de 4.500 m<sup>3</sup> de volume cada uma, operam em paralelo, distintamente das demais, que funcionam em série, são revestidas com manta de Polietileno de Alta Densidade, PEAD, com espessura de 01 mm, sendo o tempo de detenção do efluente líquido de 45 dias.

O material que reveste essas lagoas também é PEAD com espessura de 1 mm e o tempo de detenção do efluente líquido em cada uma delas é de 10 dias.

**Figuras 31 e 32:** Lagoas de tratamento de efluentes, sendo 02 anaeróbias, 02 facultativas e 01 de maturação. Observar, através das imagens, que a manta de PEAD das mesmas apresentava boas condições de revestimento

O empreendedor deverá efetuar o monitoramento das lagoas e das tubulações de condução dos dejetos dos suínos no intuito de que não haja vazamento de efluente no solo, conforme cronograma proposto no item 04 do anexo acima. O empreendedor deverá apresentar anualmente junto ao órgão ambiental um relatório técnico com a Respectiva Anotação de Responsabilidade Técnica sobre a situação.

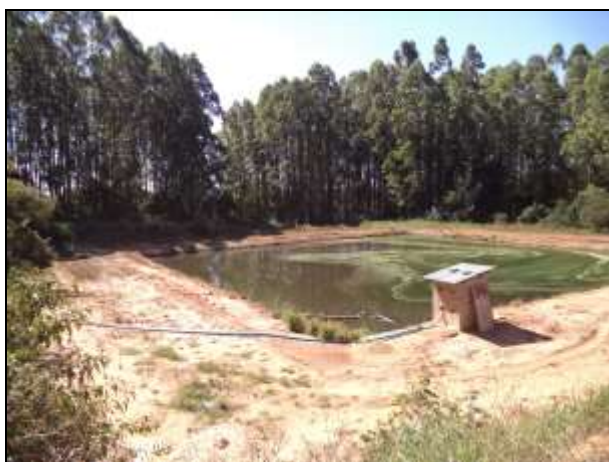
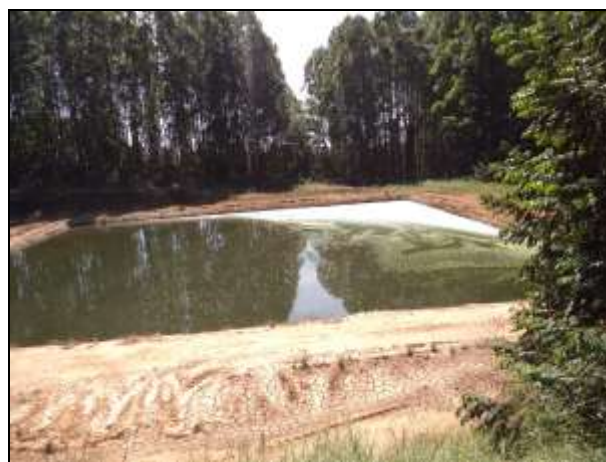
Somado a isso, é pertinente mencionar que foi possível notar porções esverdeadas mais acentuadas na lagoa de polimento, indicando intensa proliferação de algas, podendo comprometer a realização da fotossíntese por dificultar a passagem de luz, além da existência de espuma, podendo ser normalmente decorrente de substâncias tensoativas, embora neste caso da granja decorra provavelmente de oscilações térmicas, segundo justifica a responsável técnica do empreendimento, ou outros fatores.

**Figuras 33 e 34:** Observar que a lagoa de polimento não apresenta revestimento, além da intensa coloração esverdeada e da formação de espuma na sua superfície

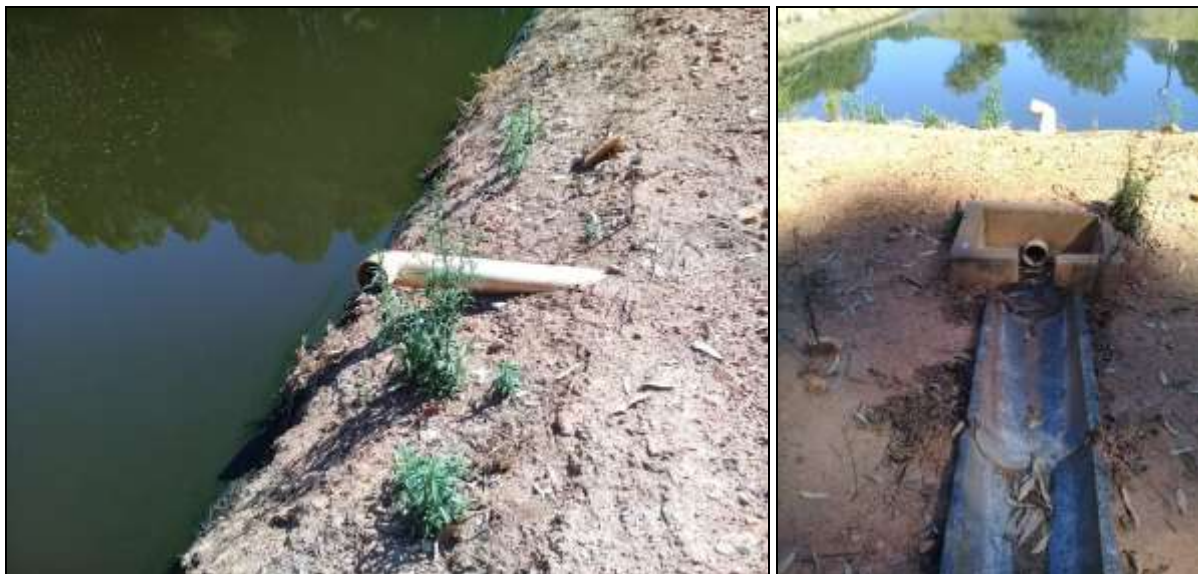
Após essas etapas, o efluente tratado era anteriormente lançado em um curso d'água intermitente, sem nome, afluente da margem direita do Córrego Indaiá e da margem esquerda do Rio Dourado. Entretanto, atualmente, desde junho de 2019, conforme a responsável técnica do empreendimento, esse lançamento foi interrompido e o efluente tratado (biofertilizante) passou a ser utilizado para fertirrigação em área de pastagem de braquiária, especificamente em 134,6260 ha, através de carretel autopropelido, por 118 dias do ano, conforme projeto em anexo ao processo, de responsabilidade técnica do Engenheiro Agrônomo Salomão Santana Filho, o qual, entretanto, não levou em consideração toda a área de pastagem disponível na Fazenda São José dos Talhados (superior a 200 ha), assim como as análises prévias do solo e do biofertilizante.

**Figuras 35 e 36:** Notar as evidências da interrupção do lançamento do efluente proveniente do tratamento ao curso d'água – Cano virado, presença de folhas e sedimentos na calha de condução do efluente

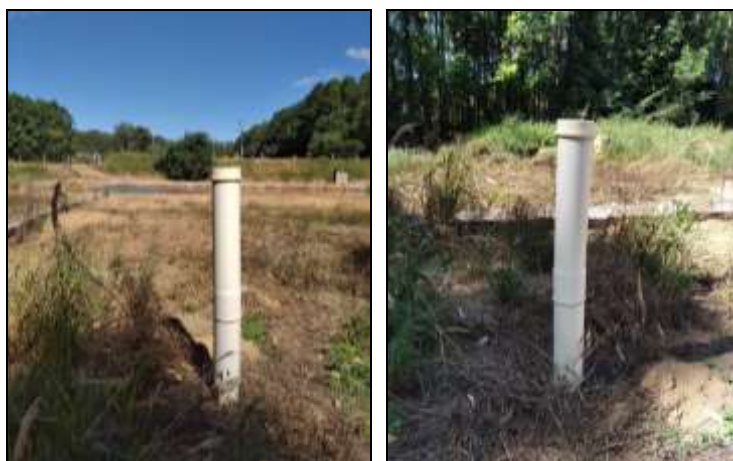
**Figuras 37 e 38:** Dois poços de monitoramento das águas subterrâneas à jusante do tratamento

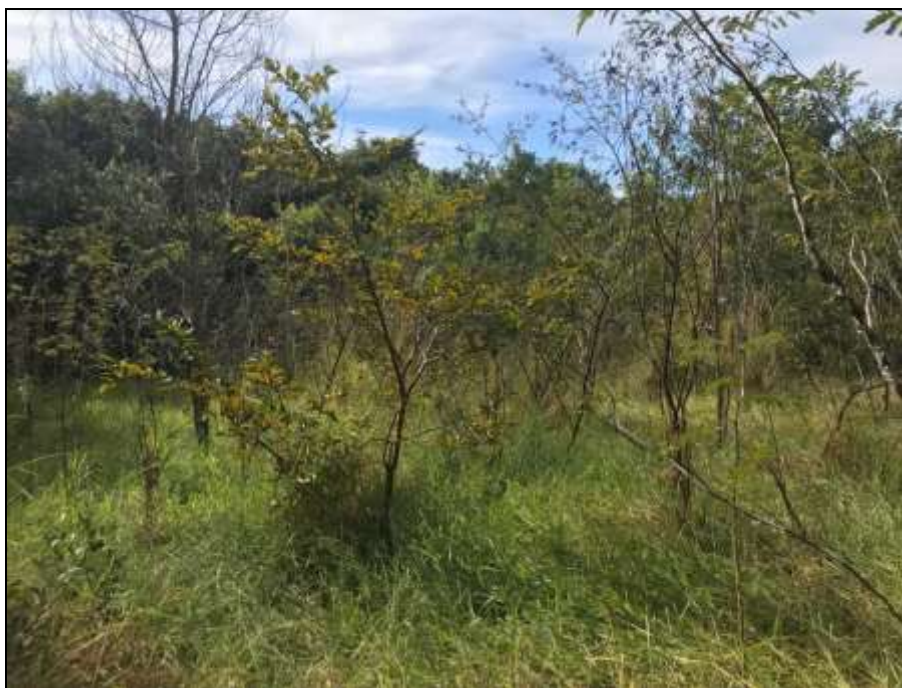
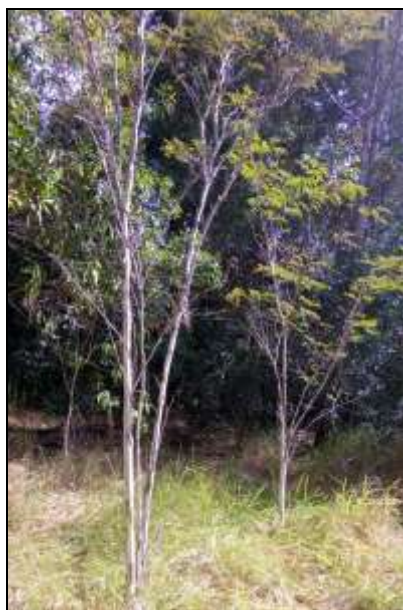
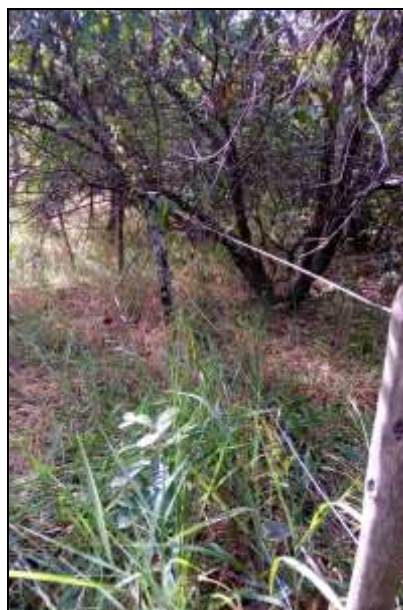
Figuras 40, 41 e 42: Área do plantio. Observar árvores em desenvolvimento e cerca

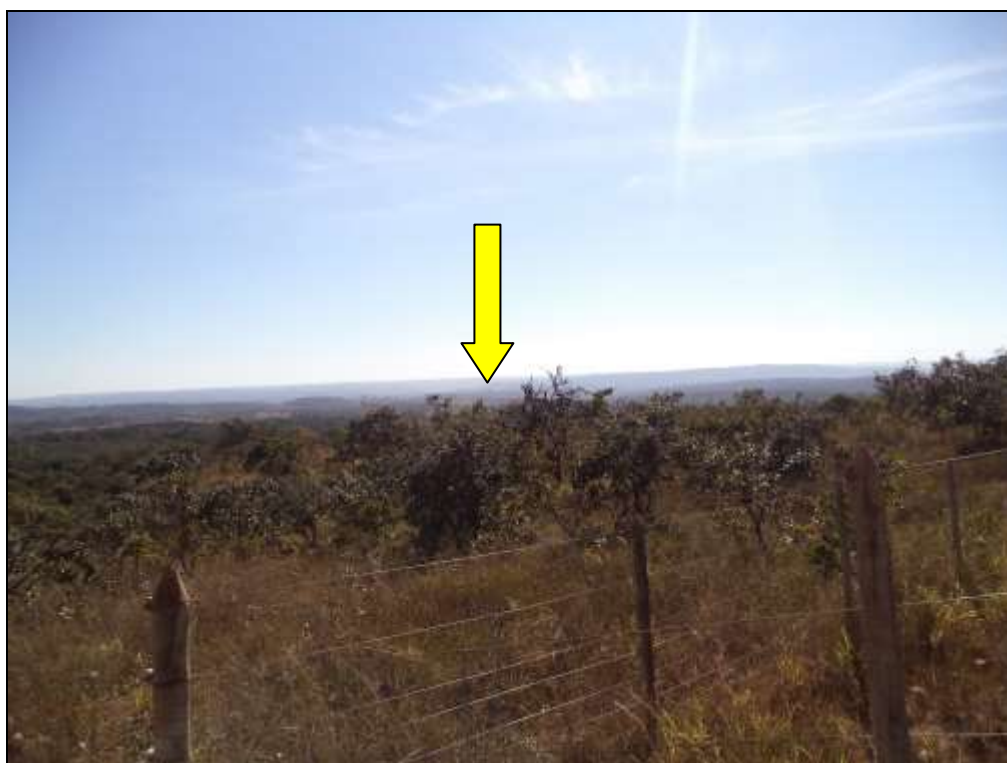
**Figura 43:** Vista de porção da área de Reserva Legal da propriedade.  
Observar presença de cerca no entorno e bom estado de conservação da RL

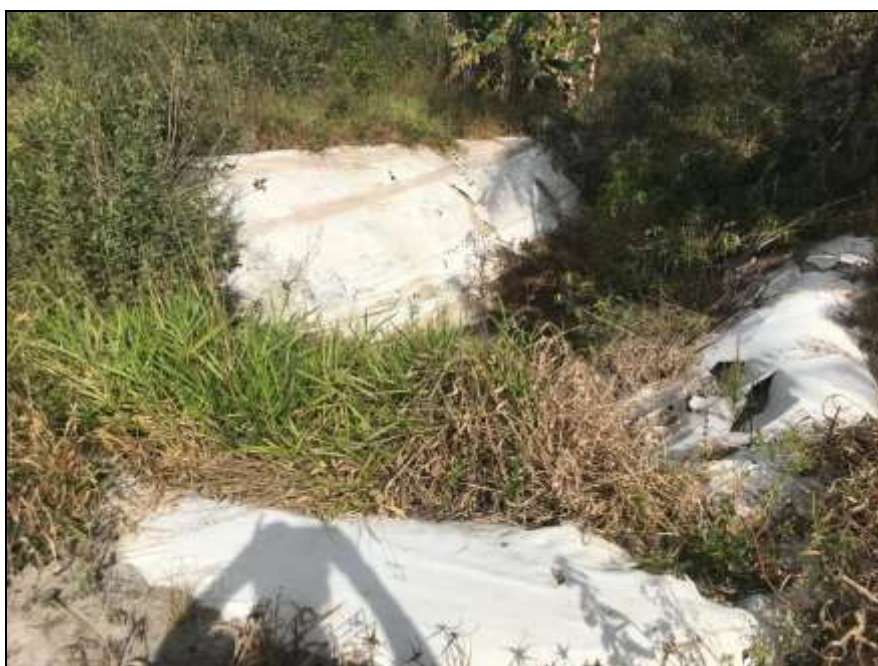
**Figura 49:** Lagoa desativada do antigo setor de quarentena
