| <b>PARECER ÚNICO N° 28</b> | | <b>Data da vistoria:</b> 28/05/2021 |
| <b>FASE DO LICENCIAMENTO:</b> LICENCIAMENTO AMBIENTAL SIMPLIFICADO – LAS/CADASTRO | | |

| <b>EMPREENDIMENTO:</b> AUTO POSTO ECONÔMICO LTDA ME | | |

**PARECER TÉCNICO**

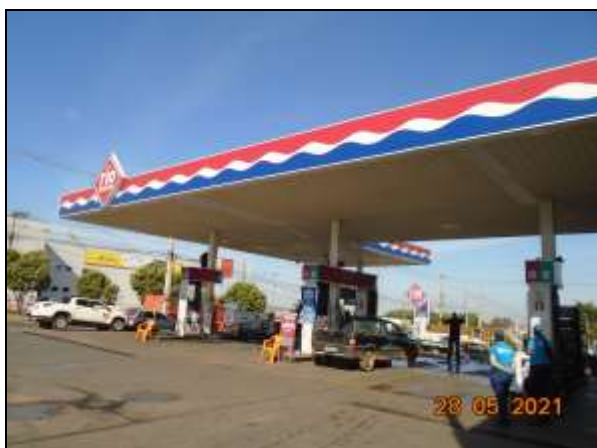
**Figura 02:** Vista da pista de abastecimento

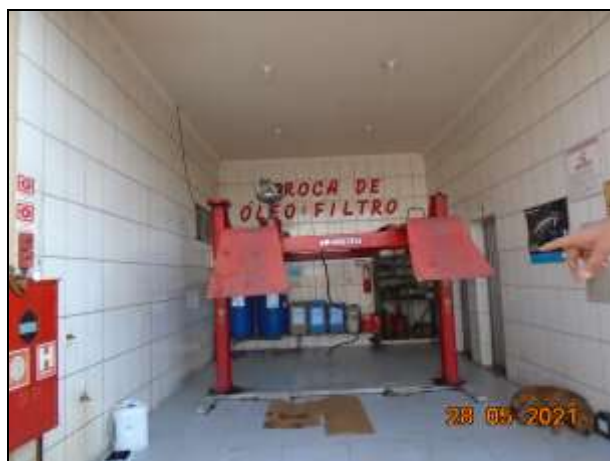
Figura 08: Box de trocas de óleo dos veículos

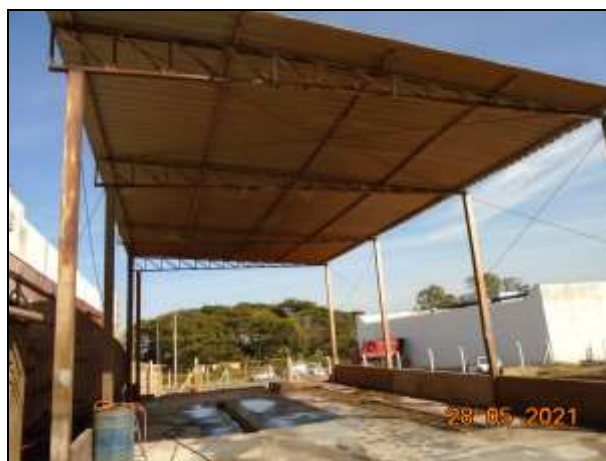
Figura 09: Lavador de veículos pesados. Notar impermeabilização do solo, cobertura do lavador e muretas de contenção no entorno

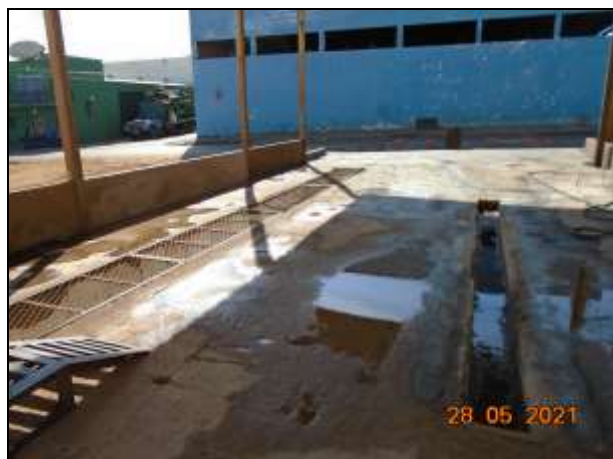
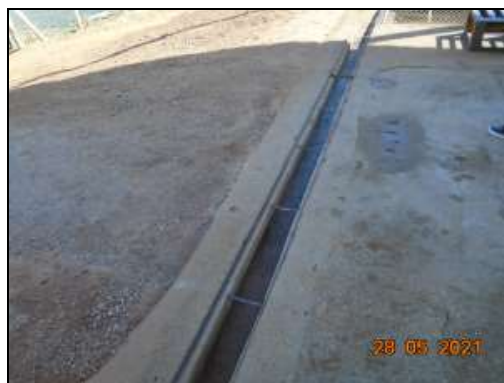
**Figuras 10 e 11:** Sistema de drenagem do efluente à CSAO

- Desobstruir canaletas e demais componentes do sistema de drenagem, a fim de que não haja comprometimento da condução dos efluentes às CSAO's;
- Realizar limpeza freqüente da caixa separadora de água e óleo, conforme cronograma de manutenção da CSAO, recolhendo-se os efluentes contaminados, armazenando-os provisoriamente em tambores dispostos em local impermeabilizado e coberto e destiná-los à empresa especializada na sua coleta, transporte e destinação ambientalmente adequada, cadastrada junto à Agência Nacional de Petróleo, ANP. Também recolher a lama/areia/outros e encaminhá-los à empresa especializada e licenciada para tal, conforme contrato com a mesma;

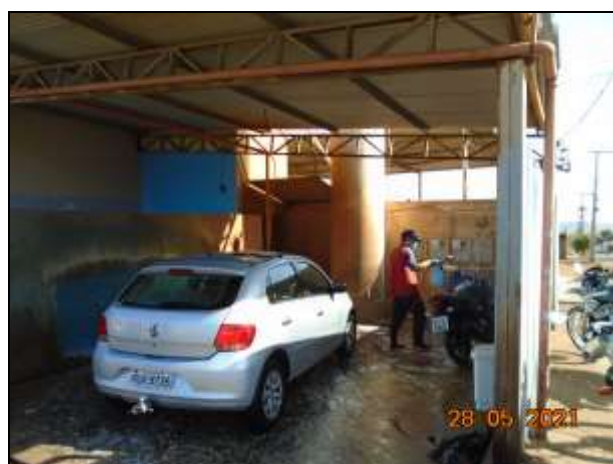
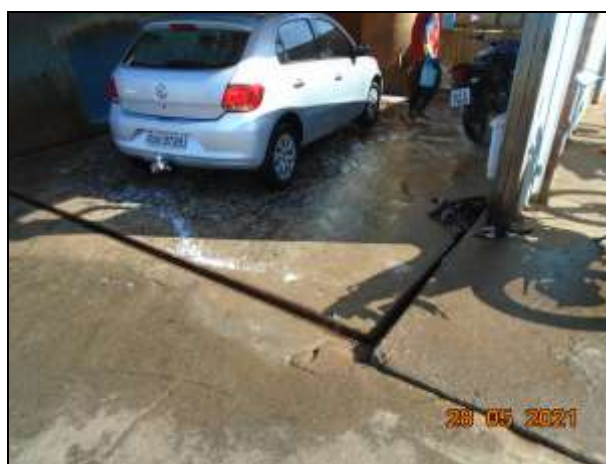
**Figuras 12 e 13:** Lavador de veículos leves. Observar canaletas no entorno do lavador, cobertura e impermeabilização do solo

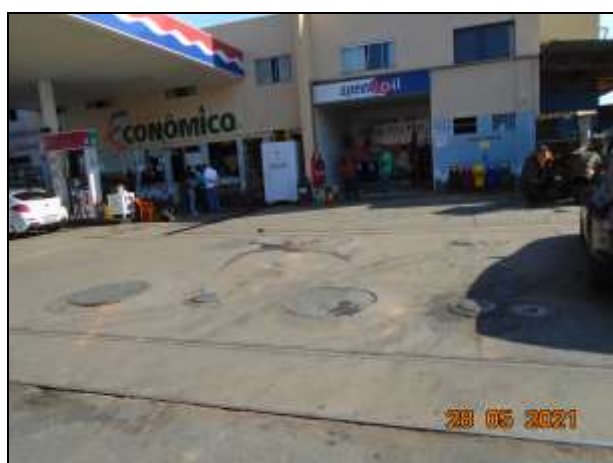
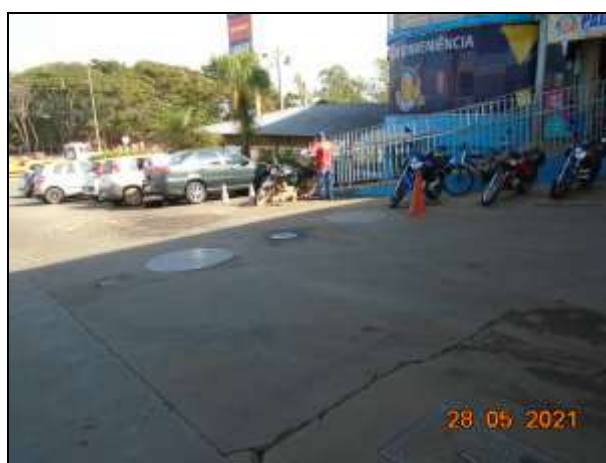
**Figuras 14 e 15:** Área onde se encontram os tanques subterrâneos

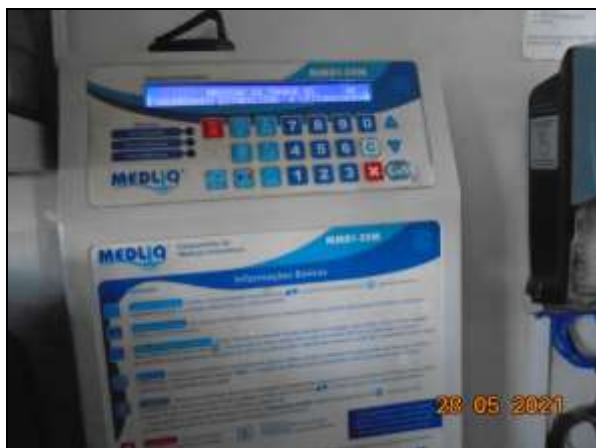
**Figura 16:** Sistema de medição volumétrica (controle de estoques automático) e detecção de vazamento

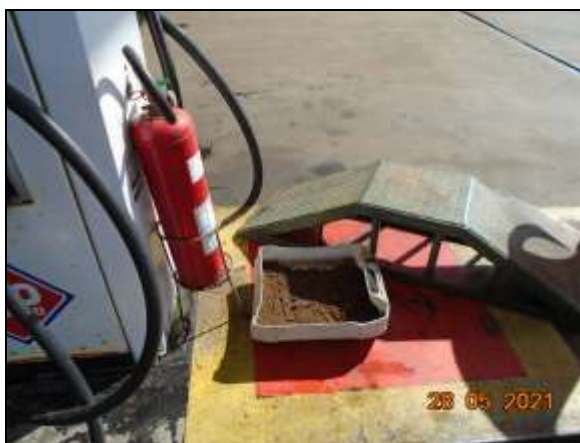
**Figura 17:** Recipiente contendo serragem para conter possíveis derramamentos de combustíveis no piso

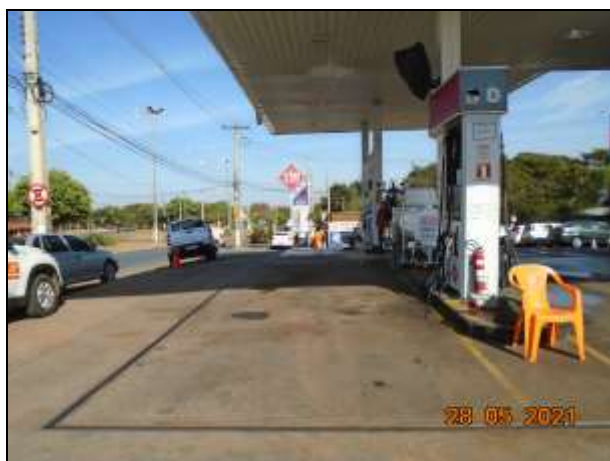
Ainda em relação aos efluentes, no entorno da pista de abastecimento de combustíveis há canaletas de contenção, visando à condução de combustíveis para as CSAO na hipótese de derramamento dos mesmos, assim como na área dos lavadores há sistema de drenagem do efluente para as caixas. Somado a isso, o volume dos tanques de abastecimento de combustíveis é monitorado e possíveis vazamentos dos mesmos são detectados através de sistema de monitoramento, exceto no caso do tanque de óleo queimado.

**Figura 18:** Observar canaletas no entorno da pista de abastecimento com drenagem para as CSAO

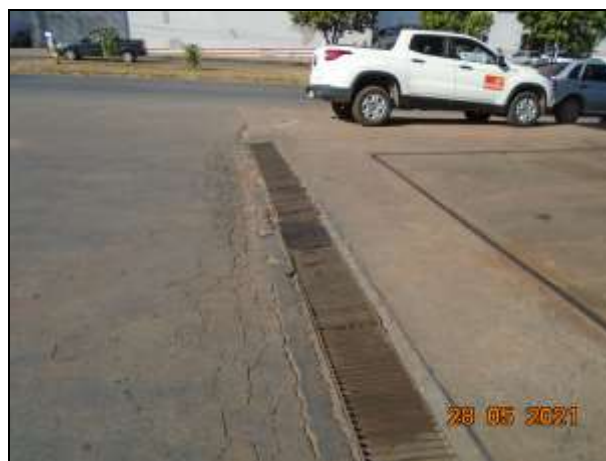
**Figura 19:** Observar grelha para drenagem pluvial

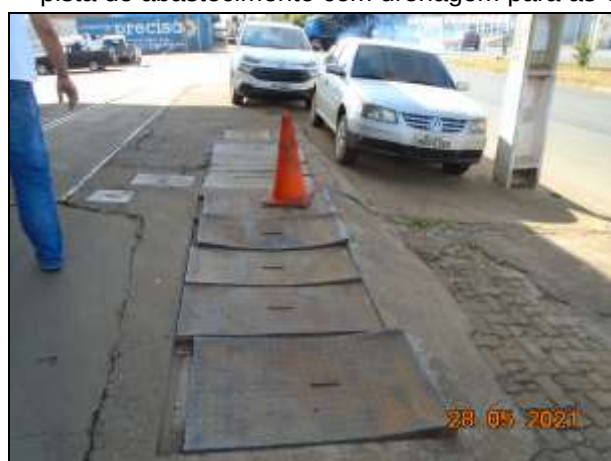
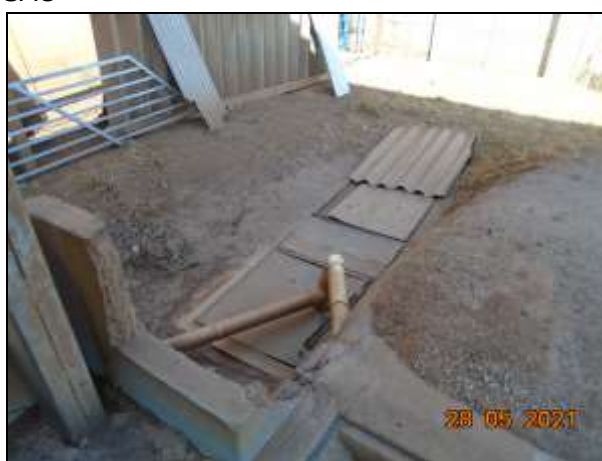
Consistem basicamente nos efluentes gerados nos sanitários e nos efluentes oleosos separados nas Caixas Separadoras de Água e Óleo, CSAO, que são num total de quatro, duas na área da pista de abastecimento e duas na área dos lavadores, uma pra cada lavador, sendo um para veículos leves e outro para veículos pesados. Conforme informação do Senhor Marcos, a limpeza das CSAO é realizada semanalmente e a lama e o óleo separados, ao serem coletados, são armazenados em tambores, sendo posteriormente coletados por empresas como a Certific Ambiental ou outras do ramo.

**Figuras 20 e 21:** Caixas Separadoras de Água e Óleo (CSAO)

- Realizar monitoramento semestral na entrada e na saída da caixa separadora de água e óleo (CSAO), em atenção aos critérios para lançamento de efluentes líquidos no sistema coletor público de esgoto sanitário, definidos através da ABNT NBR 9800/1987; bem como à DN Conjunta COPAM/CERH-MG nº 01, de 05 de maio de 2008 e às Resoluções CONAMA Nº 357/2005 e Nº 430/2011, considerando-se que o destino final dos efluentes será o curso hídrico, após o tratamento prévio na ETE Rangel;

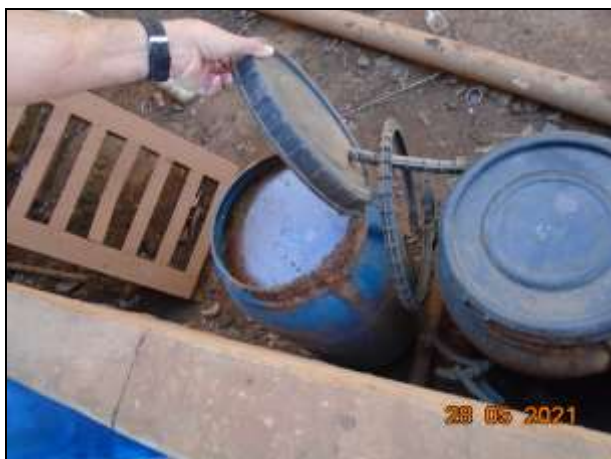
Figura 22: Lama coletada da CSAO

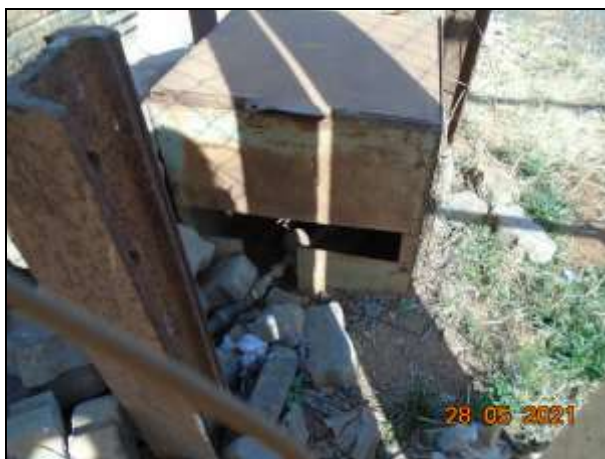
- **Processo nº 15.098/2021:** Portaria nº 1903661/2021 (Renovação da portaria nº 745/2016), para captação de água subterrânea por meio de poço tubular, com vazão de 1,78 m³/h, no período de 18 h/dia, durante todos os meses do ano, para as finalidades de consumo humano, lavagem de veículos, limpeza das instalações e manutenção e lavagem do restaurante, no ponto de coordenadas geográficas Lat 18° 55' 56,1" S Long 46° 58' 15,9" W, com validade até maio de 2031.

Figura 23: Poço tubular

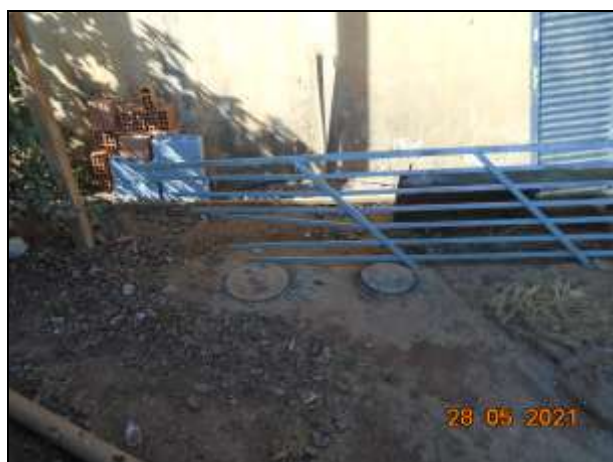
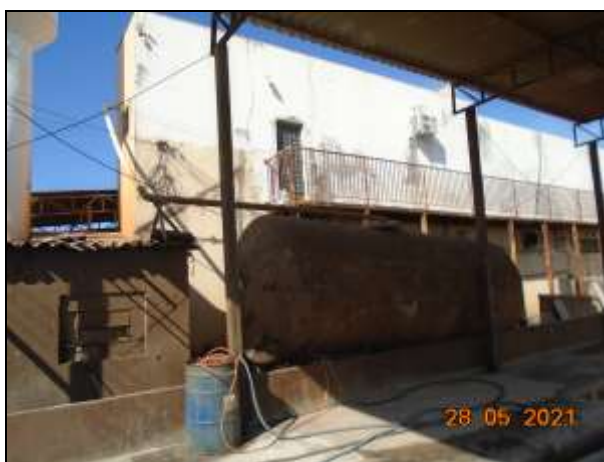
Além desses efluentes também há geração de óleo queimado, decorrente das trocas de óleo, de modo que esse óleo é armazenado em um tanque subterrâneo de 1.000 L, o qual é de parede simples, sendo oportuno citar que a retirada do óleo é de acordo com a necessidade, geralmente a cada 60 dias, destinado a empresas como a Evoluç Lubrificantes LTDA (comprovante incluso ao processo) e a Petrolub.

Figura 26: Localização tanque subterrâneo de óleo queimado      Figura 27: Tanque aéreo de armazenagem de água da chuva para aproveitamento na lavagem de veículos

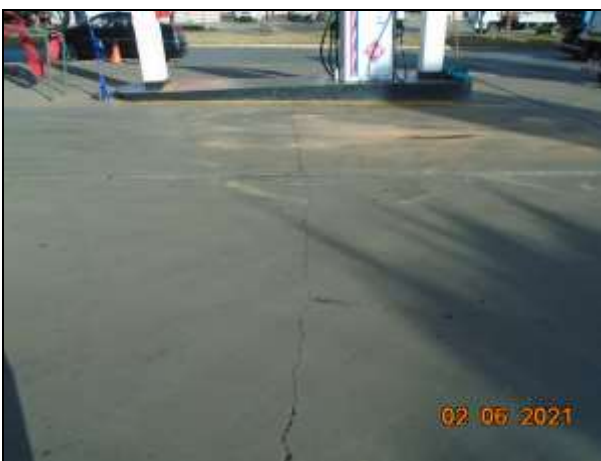
Figura 31: Observar presença de rachaduras na pista de abastecimento

| <b>18</b> | Manter o piso da área dos dois lavadores de veículos, o box da troca de óleo pista de abastecimento sem trincas, abaulamentos/Manter os seus canais de drenagem sem obstruções que possam comprometer a passagem de efluentes para as Caixas Separadoras de Água e Óleo | Durante toda a vigência dessa LAS |

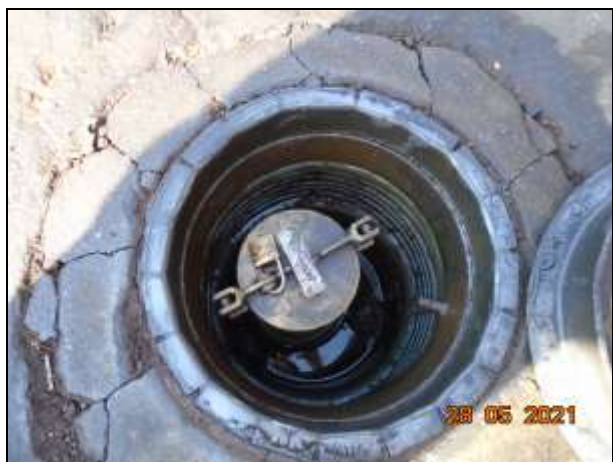
- ❖ **Dispositivo de descarga selada:** Permite que a descarga de combustível seja estanque e o fechamento hermético do tubo de descarga do tanque, evitando a entrada de água e outros elementos. Deve ser fabricado conforme a ABNT NBR 15138;
- ❖ **Câmara de contenção da descarga selada (Spill container):** Deve ser fabricada conforme a ABNT NBR 15118. São instaladas para evitar pequenos derrames durante o abastecimento do tanque do posto pelo caminhão-tanque;
- ❖ **Válvula de proteção contra transbordamento:** Deve ser fabricada conforme ABNT NBR 15005 e instalada conforme ABNT NBR 13783. Precisa ser instalada para atuar quando atingido o limite de 95% da capacidade nominal do tanque, evitando assim o transbordamento do tanque subterrâneo e acidentes;

Figura 32: Descarga selada

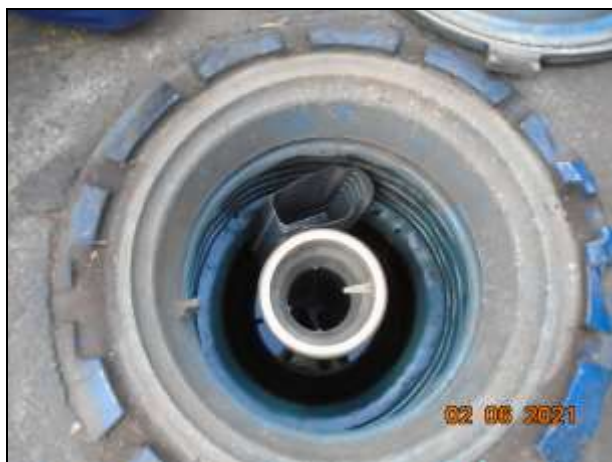
Figura 33: Câmara de contenção de descarga

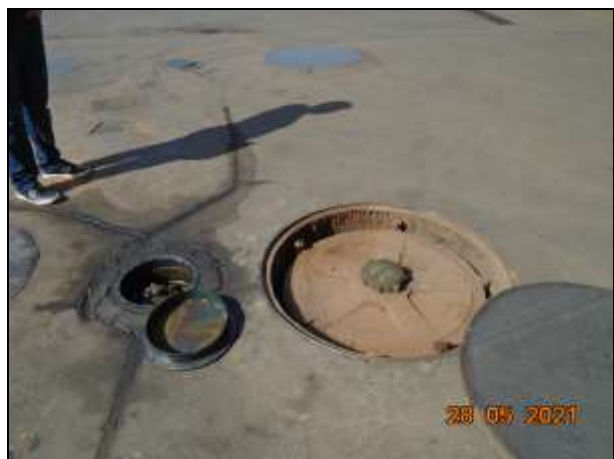
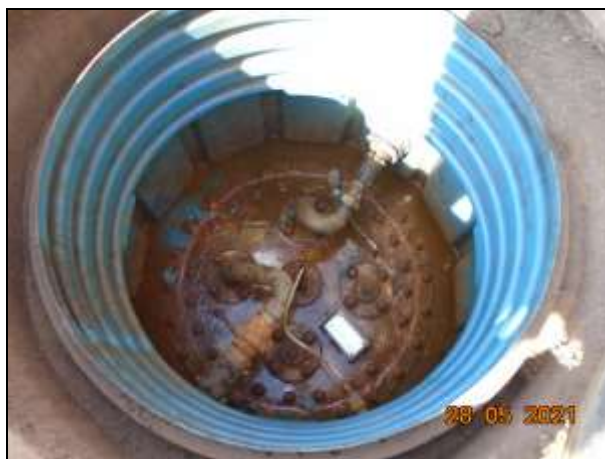
- ❖ **Câmara de acesso à boca de visita do tanque:** Equipamento cuja função é criar uma câmara estanque de acesso sobre a boca de visita do Tanque de Combustíveis e isolar os pontos de conexão existentes no local, evitando que vazamentos cheguem ao solo e acúmulo de água ou sujeira sobre a boca de visita. A ser utilizada em todos os tanques fabricados, conforme as ABNT NBR 13212, ABNT NBR 13312 e ABNT NBR 13785;

**Figuras 34 e 35:** Câmara de acesso à boca de visita do tanque

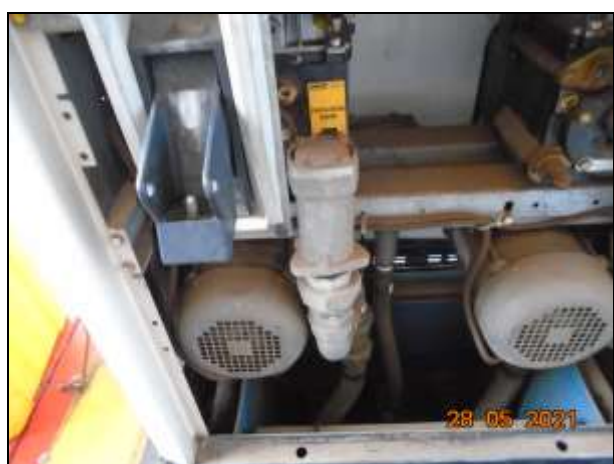
- ❖ **Contenção de vazamento sob a unidade abastecedora:** Sob as unidades abastecedoras, deve ser instalada uma câmara impermeável, de modo a conter eventuais vazamentos;

- ❖ **Válvula de retenção instalada em linha de sucção (Check valves):** Consiste na instalação de uma única válvula de retenção instalada na tubulação, junto à sucção de cada bomba da unidade abastecedora ou da unidade de filtragem, devendo ser usada em todo posto de serviço. Não se aplica às bombas submersas, que operam sob pressão positiva. Não deve ser utilizada válvula de retenção instalada na extremidade da linha de sucção situada no interior do tanque;

**Figura 36:** Câmara de contenção sob a unidade abastecedora/Check-valve

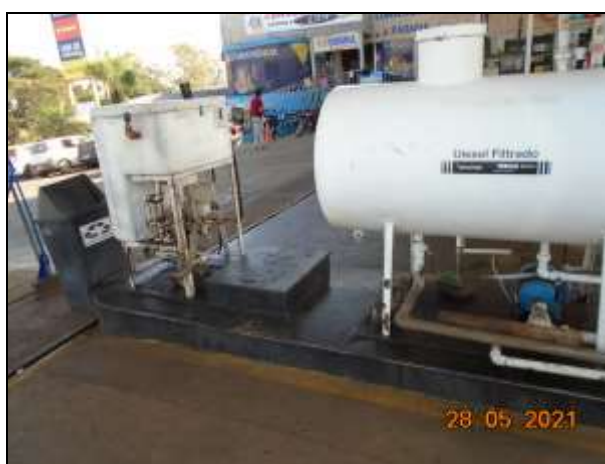
- ❖ **Câmara de contenção na unidade de filtragem:** Recipiente estanque usado para conter as conexões e interligações da unidade de filtragem, para a contenção de possíveis vazamentos e derrames;

**Figura 37:** Câmara de contenção sob a unidade de filtragem

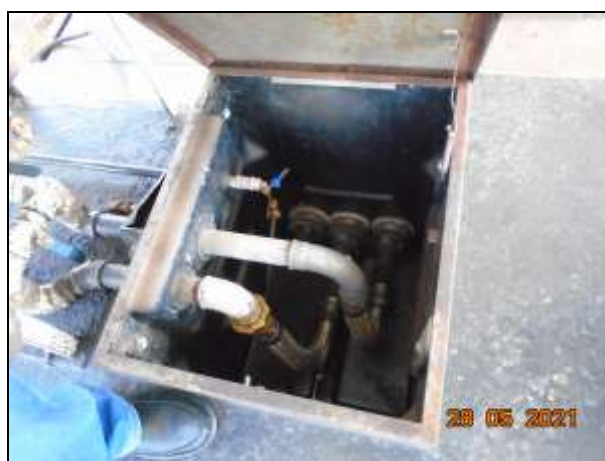
**Figura 38:** Câmara de contenção sob a unidade de filtragem

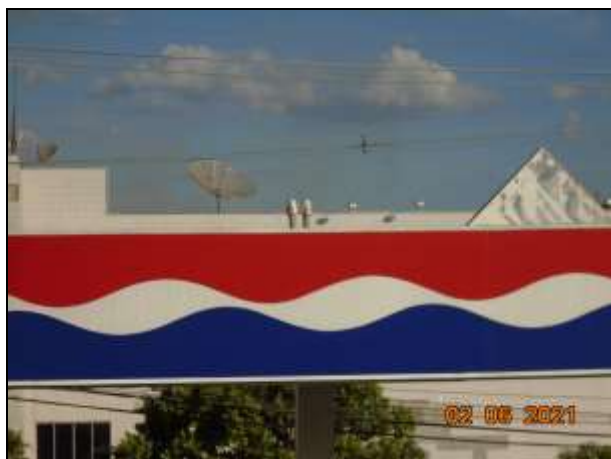
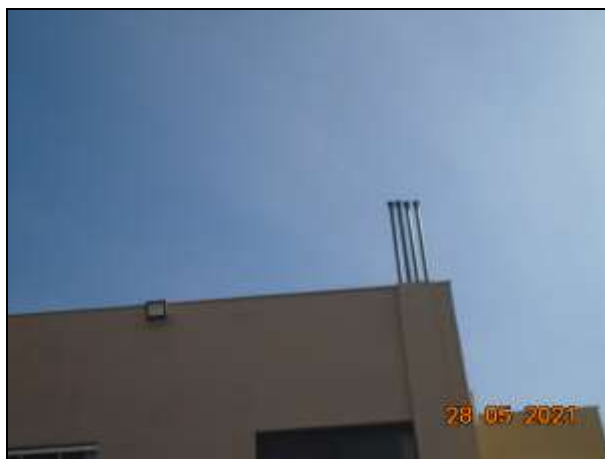
- Medidas mitigadoras: válvulas de retenção de gases, já instaladas nos respiros dos tanques, em atendimento à DN nº 50/2001, as quais devem ser monitoradas; descargas seladas nas bocas de descarga, que impedem que os gases gerados no momento do descarregamento de combustível do caminhão-tanque para o SASC

**Figuras 39 e 40:** Suspiros dos tanques aparentes – Dois deles sob a cobertura da pista de abastecimento

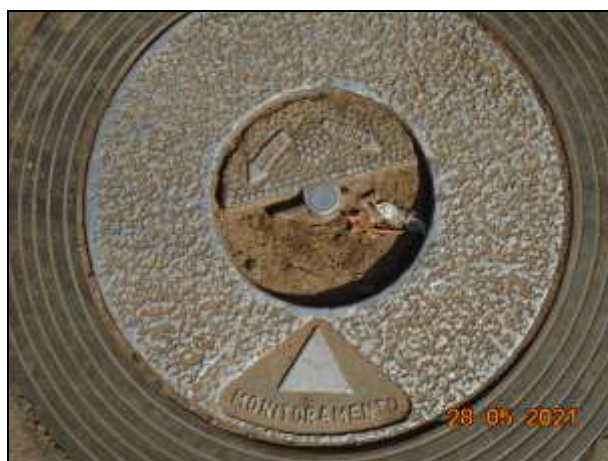
Em vistoria ao empreendimento foi possível averiguar que há 03 poços de monitoramento de água subterrânea, contudo, nenhuma análise da água foi apresentada à SEMMA. Segundo o Sr. Marcos realmente nunca houve análise da água subterrânea.

**Figura 41:** Poço de monitoramento de água subterrânea

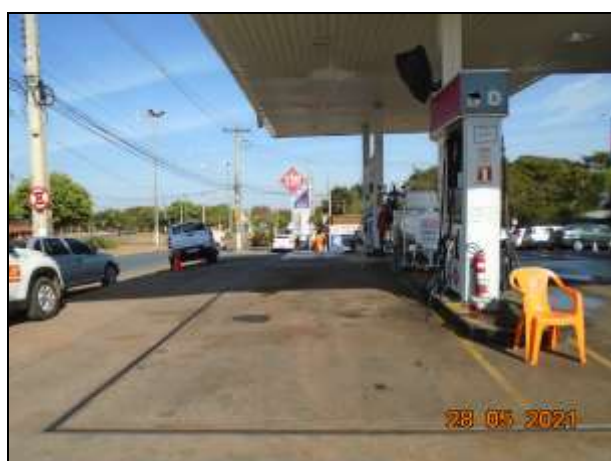
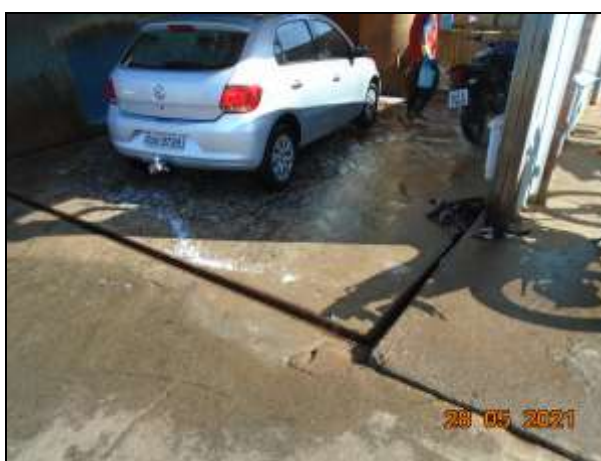
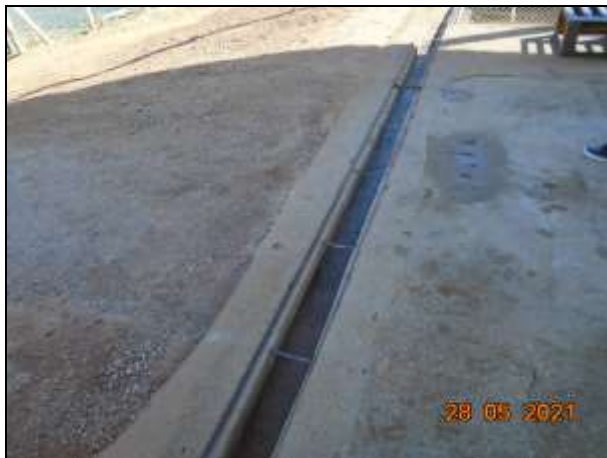
- ❖ **Canaleta de contenção:** Deve ser procedido conforme previsto na ABNT NBR 13783. Serve para conduzir o efluente para a caixa separadora de água e óleo;

**Figuras 42, 43 e 44:** Canaletas de contenção de derramamentos de combustíveis
