<p>PREFEITURA MUNICIPAL DE PATROCÍNIO</p> <p>Secretaria Municipal de Meio Ambiente</p>

PARECER ÚNICO N° 35/21		Data da vistoria: 07/05/2021	
INDEXADO AO PROCESSO: Licenciamento Ambiental		PA CODEMA: 9.115/2021	SITUAÇÃO: Pelo deferimento
LAS RAS			
FASE DO LICENCIAMENTO:			
EMPREENDEDOR: Marcelo Queiroz Cardoso e Outros			
CPF: 007.074.906-00		INSC. ESTADUAL:	
EMPREENDIMENTO: Fazenda Cláudio e São Benedito, lugar denominado Fazenda Alegria Matrículas 58.326, 58.327.			
ENDEREÇO: Rodovia BR365, atrás do posto Doidão.		N°: S/N	BAIRRO:
MUNICÍPIO: Patrocínio		ZONA: Rural	
CORDENADAS: WGS84 23k X: 284823 Y: 7909938			
LOCALIZADO EM UNIDADE DE CONSERVAÇÃO:			
<input type="checkbox"/>	INTEGRAL	<input type="checkbox"/>	ZONA DE AMORTECIMENTO
<input type="checkbox"/>		<input type="checkbox"/>	USO SUSTENTÁVEL
<input type="checkbox"/>		<input checked="" type="checkbox"/>	NÃO
BACIA FEDERAL: RIO PARANÁIBA		BACIA ESTADUAL: RIO DOURADOS	
UPGRH: PN1			
CÓDIGO:	ATIVIDADE OBJETO DO LICENCIAMENTO (DN COPAM 213/2017)		CLASSE

PARECER TÉCNICO

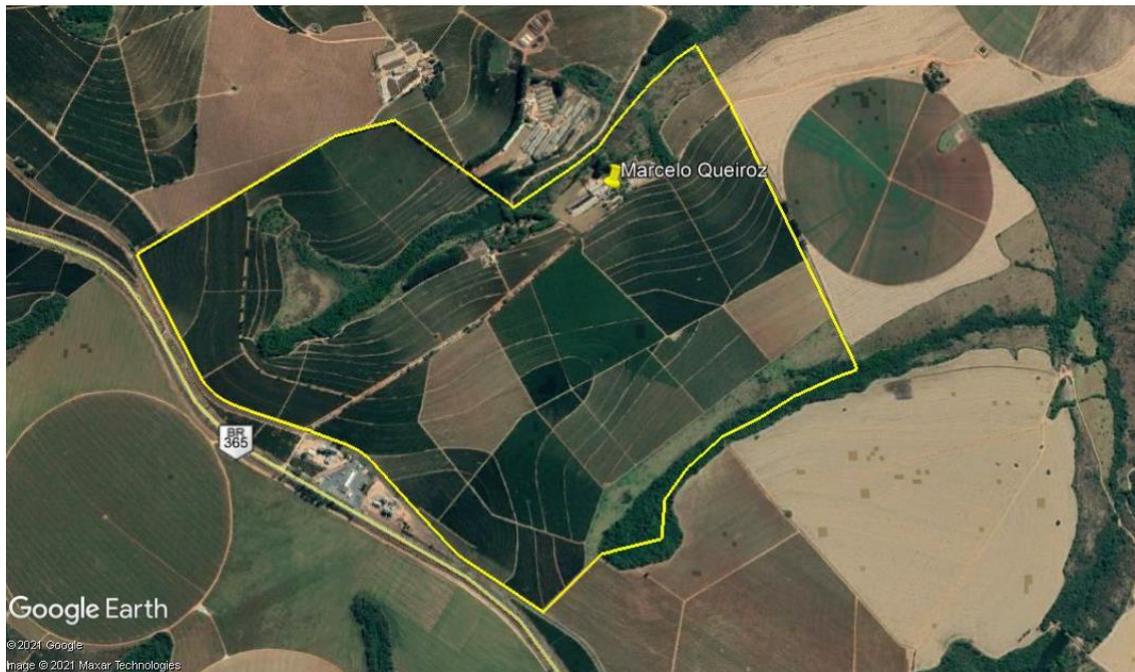
Os limites aproximados da propriedade estão representados na Figura 01:

Figura 01: Vista aérea do empreendimento. Fonte: *Google Earth Pro*

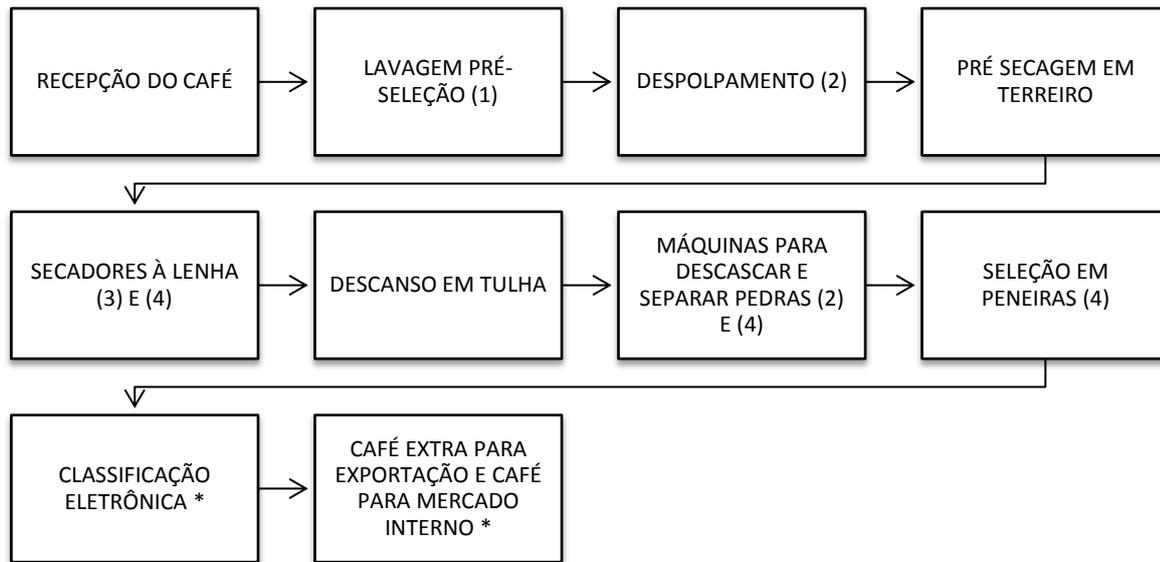
O volume produzido por ano é de 12.600 sacas de 60 kg, com período de operação da unidade, aproximadamente, de julho a setembro de cada ano. A seguir, encontra-se o fluxograma da produção de café no empreendimento:

Legenda:

- (1) Emissão de efluentes líquidos;
- (2) Geração de resíduos sólidos;
- (3) Emissão de efluentes atmosféricos;
- (4) Geração de ruídos;

* Etapas não realizadas na propriedade

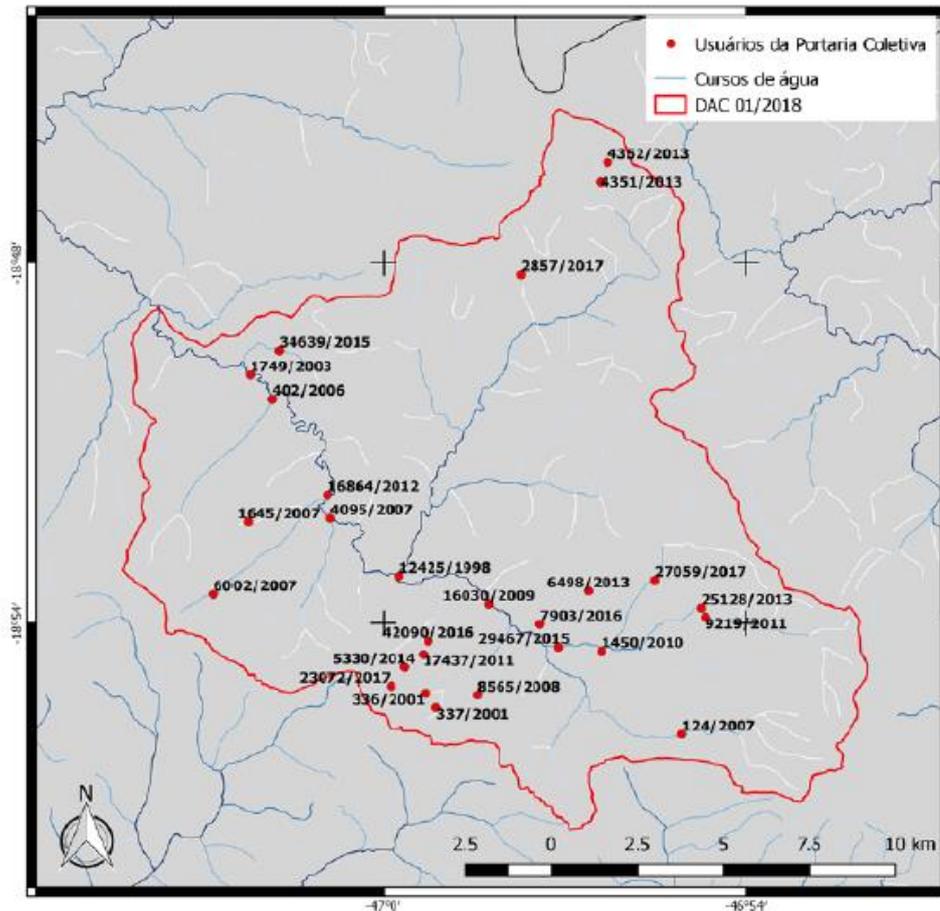
O curso d'água em questão é conhecido como Córrego dos Freitas sendo um contribuinte do Rio Dourados formadores do Rio Paranaíba. O manancial está localizado na Sub Bacia Estadual do Rio Dourados e em afluentes do Rio Paranaíba. A região em estudo está compreendida entre as coordenadas Latitude Sul 18° 53' 46" e Longitude Oeste 47° 02' 46". Já o Rio Dourados, nasce no município de Patrocínio/MG e desagua no município de Abadia dos Dourados/MG e faz parte da Unidade de Planejamento e Gestão de Recursos Hídricos – PN1. O Córrego dos Freitas é objeto da Declaração de Área de Conflito 001/2018.

Na área do empreendimento os usos das águas são diversos, podendo-se destacar a irrigação, atividades de apoio à produção agrícola, ao abastecimento de pulverizadores e consumo humano. Para o consumo humano, abastecimento de pulverizadores e consumo agroindustrial na Fazenda Alegria utiliza-se a captação em surgência (nascente) e captação no Córrego Freitas, com certidão de dois Usos Insignificantes e, para irrigação de culturas e subsídio nas demais atividades do empreendimento é utilizada a captação direta em barramento sob maneira de outorga coletiva de recursos hídricos.

Figura 02: Captações existentes na sub bacia do Rio Dourados. Fonte: *Relatório SETAGRO*.

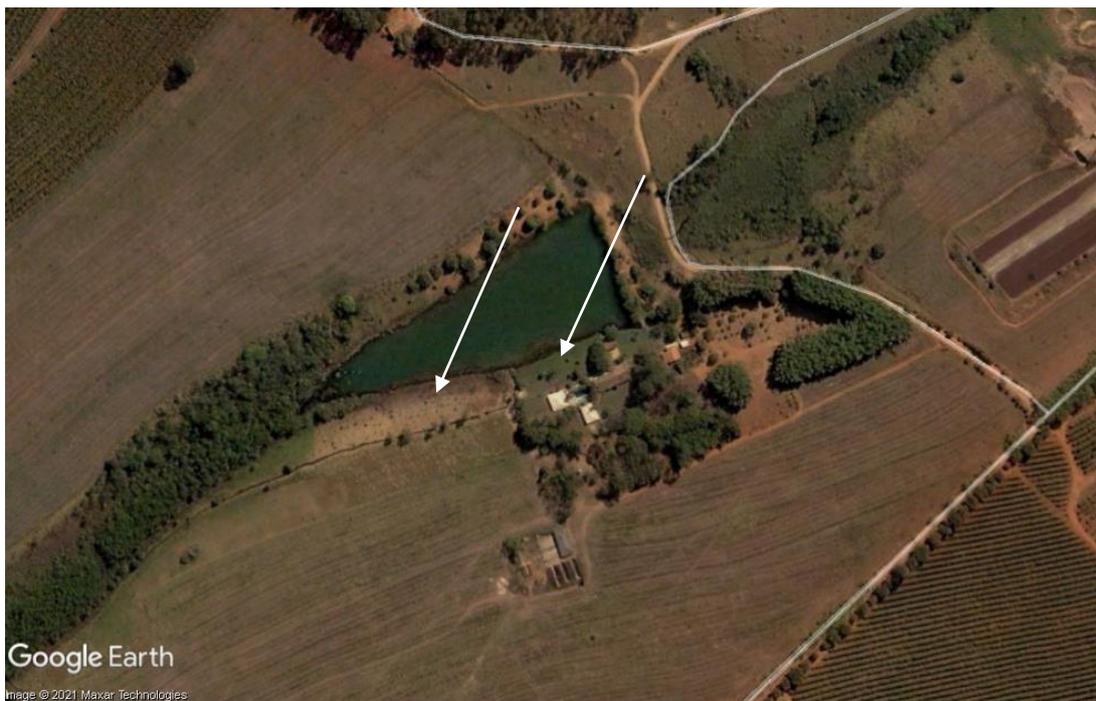
É importante ressaltar que o imóvel apresenta 13,43,88 hectares de área de preservação permanente que, de forma geral, encontra-se preservadas, porém, algumas áreas estão desprovidas de vegetação, por ter ocupação antrópica preexistente a 22 de julho de 2008 (figura 03). Cabe salientar ainda que, o empreendedor deverá retificar o CAR e contemplar corretamente as áreas de APP, levando em consideração as represas do imóvel.

Figura 03: Área rural consolidada. Fonte: *Google Earth Pro, imagem temporal (2002)*.

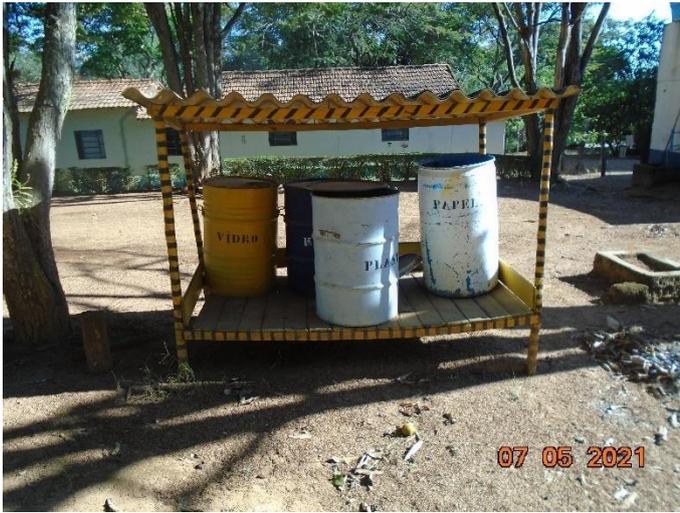
Figura 01: Coletor de resíduos

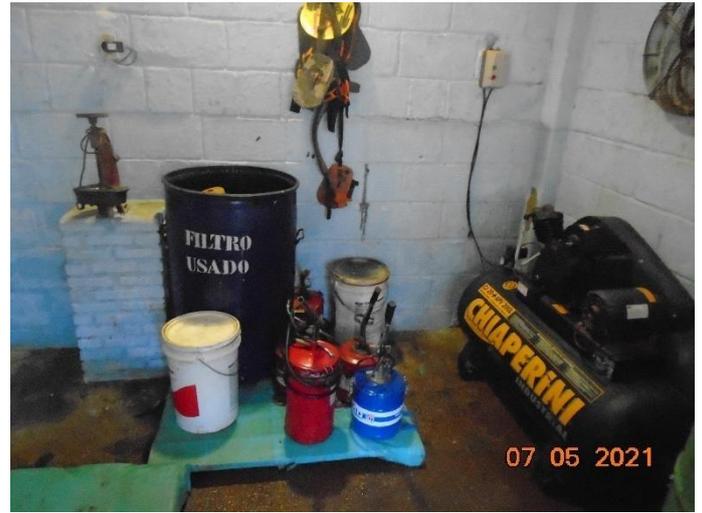
Figura 02: Coletor de filtros e estopas

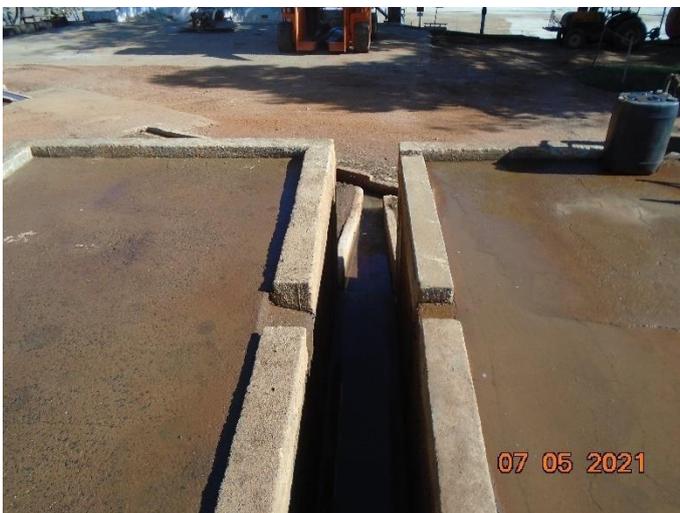
Os efluentes oleosos são oriundos do ponto de abastecimento, de pequenas manutenções na propriedade e do lavador de máquinas. Os efluentes são direcionados para as canaletas de condução, e posteriormente para o caixa separadora de água e óleo.

Figura 03: Lavador

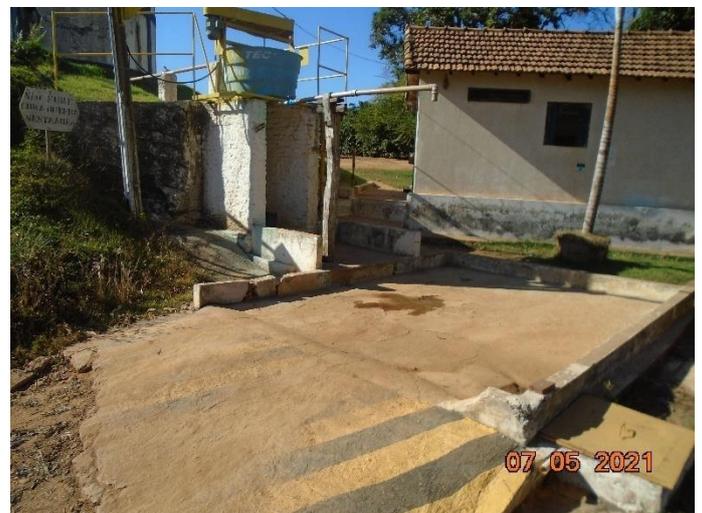
O local para preparo de mistura para pulverização é impermeabilizado, contem canaletas de contenção e caixa de coleta de excessos.

Figura 04: Local de mistura de calda

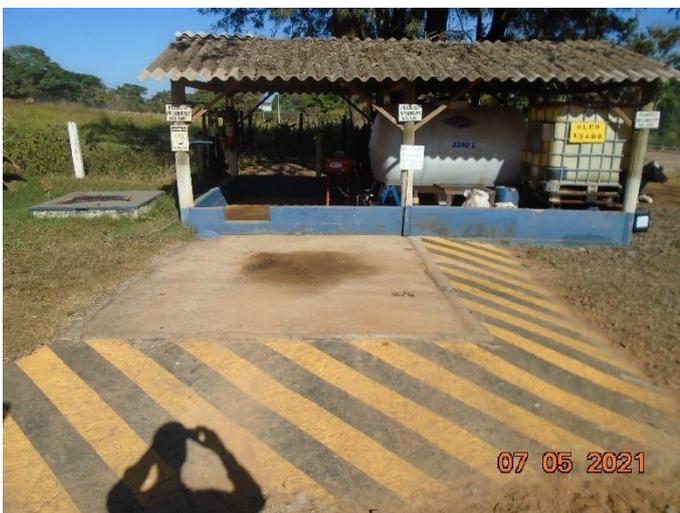
O sistema de armazenamento aéreo de combustível (SAAC) do empreendimento, apresenta um tanque de polietileno, marca IMEP, capacidade para 3.300 litros. Foi apresentado relatório técnico fotográfico do local apresentando as características do local: pista de abastecimento impermeável com canaletas no entorno, bacia de contenção, caixa separadora de água e óleo, extintor de incêndio e cobertura.

Os testes foram realizados no tanque, na base/berço do tanque, bacia e dique de contenção, tubulações e acessórios. O laudo concluiu que toda instalação estava em conformidade com as normas vigentes inclusive o sistema de bacia de contenção.

Figura 05: Ponto de abastecimento

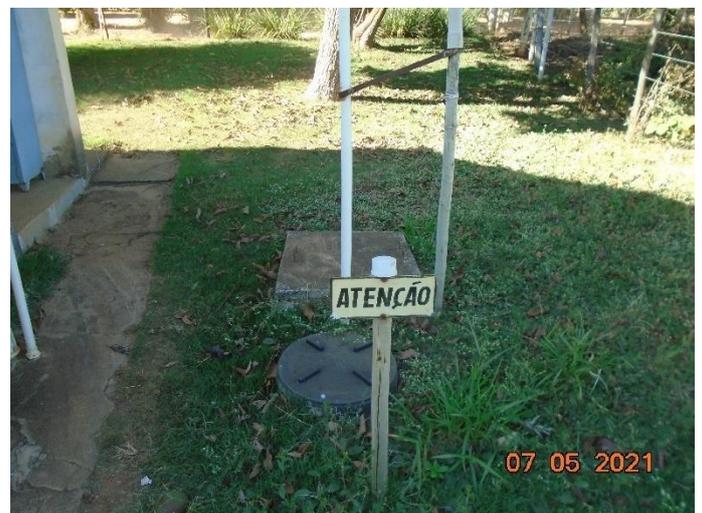
Na fazenda existe geração de efluentes sanitários nas casas de colonos e escritórios, tratado pelo sistema composto por tanque séptico e sumidouro. De acordo com o RAS, gera aproximadamente 15 m³/mês.

Figura 06: Fossa séptica

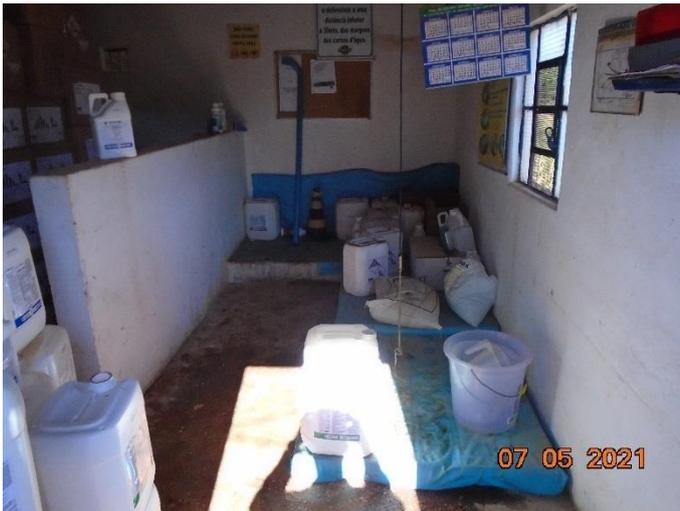
Figura 07: Local de armazenamento de agrotóxicos

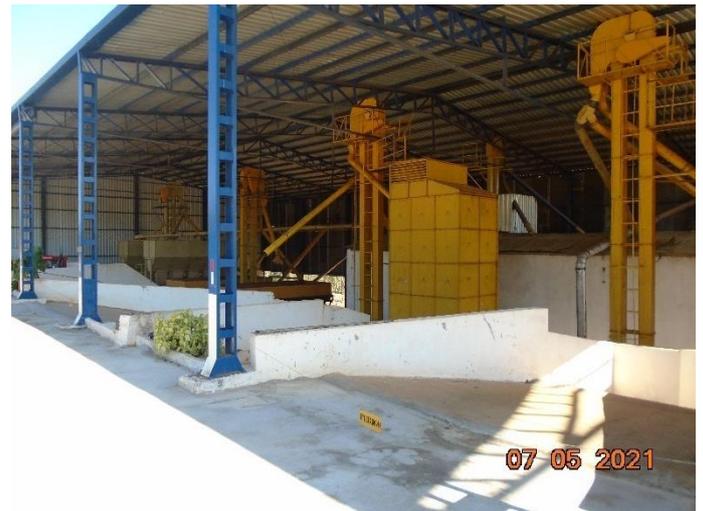
- 02 moegas para recepção, com capacidade para 15 toneladas;
- 06 secadores rotativos de 15.000 litros cada;
- 01 tulha, com capacidade para 35 toneladas;
- 01 descascador;
- 01 peneirão;
- 02 classificações;
- 01 densimétricas;
- 02 balança para ensacamento;
- Área construída: 1,54 hectares (02 terreiros asfaltados), 1512 m² (barracão de beneficiamento) e 175 m² (lavador de café).

Figura 08: Área de benefício

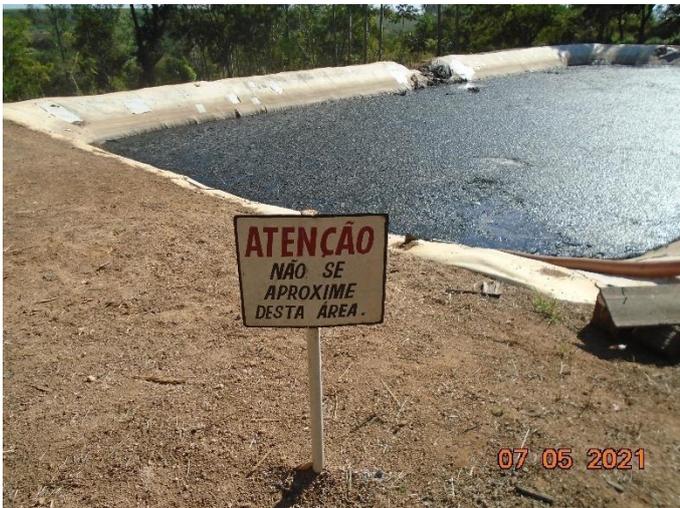
Os efluentes gerados após a lavagem do café, são destinados à lagoa de decantação impermeabilizada com geomembrana, e posteriormente utilizado como fertirrigação nas lavouras. Será condicionado ao empreendedor o reparo nos locais danificados da geomembrana.

Figura 09: Lagoa de efluentes

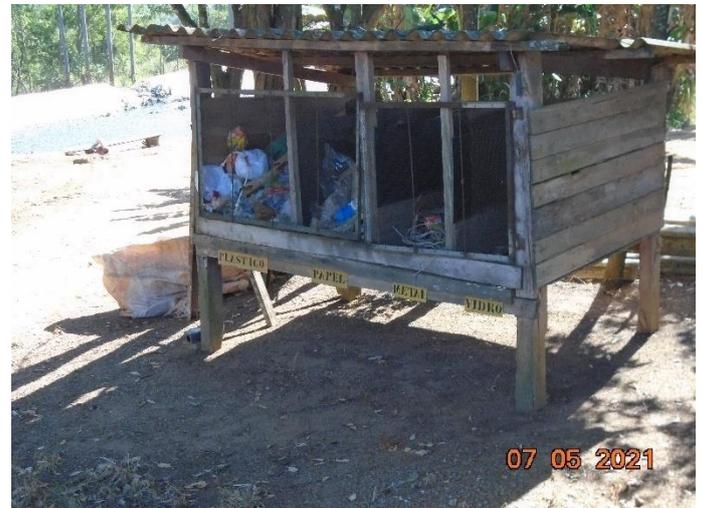
Figura 10: Local de armazenamento de resíduos

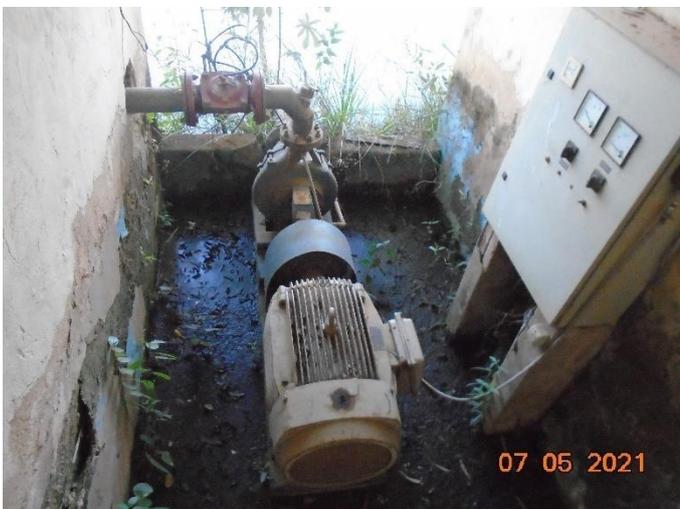
- **Processo de outorga coletivo nº 071314/2019 na sub-bacia do Rio Dourados:** Usuário: Marcelo Queiroz Cardoso e Elmiro Cardoso Naves, CPF: 007.074.906-00 e 004.679.606-15. Captação em barramento em curso de água, com regularização de vazão (área máxima menor ou igual a 5,00 hectares). Lat. 18°53'31"S e Long. 47°02'48"W. Vazão autorizada: 25,9 m³/h, com tempo de captação de 20:00 horas/dias.

Figura 11: Captação hídrica

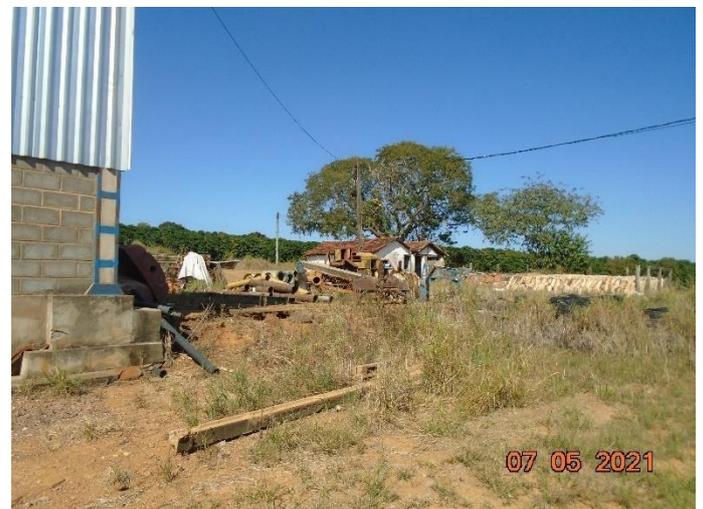
Figura 12: Sucatas
