## PREFEITURA MUNICIPAL DE PATROCÍNIO

PARECER ÚNICO N° 045

Data da vistoria: 08/06/2020

**EMPREENDEDOR:** RIO BRANCO ALIMENTOS S/A

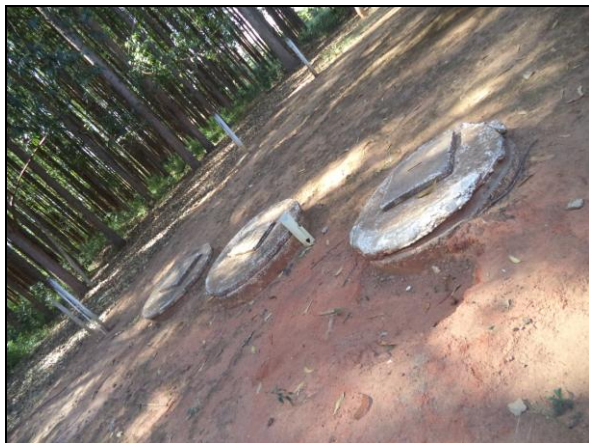
**Figura 03:** Fossa séptica da portaria

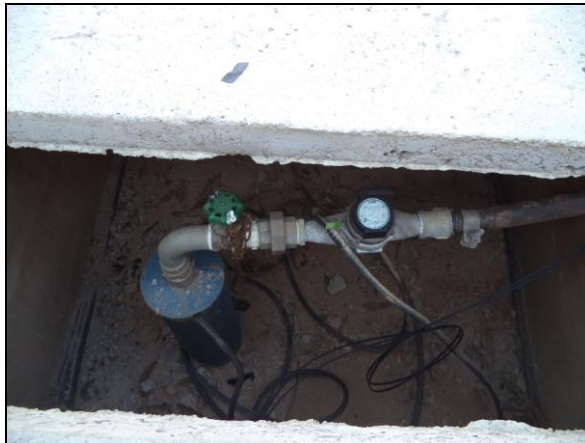
**Figura 04:** Poço tubular da portaria com hidrômetro

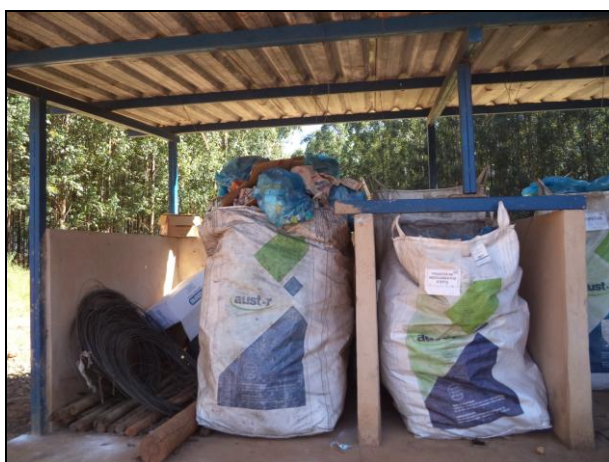
**Figura 06:** Local de armazenamento temporário, dotado de cobertura e impermeabilização, dos resíduos sólidos gerados em bags

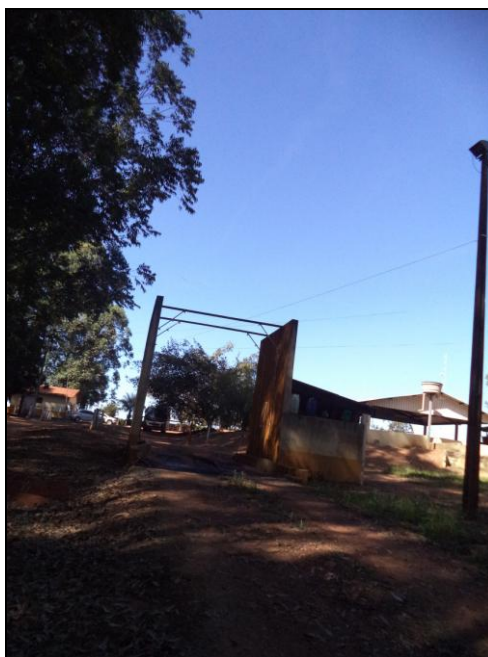
**Figura 08:** Arco de desinfecção prévia de veículos e caminhões antes do seu acesso à granja

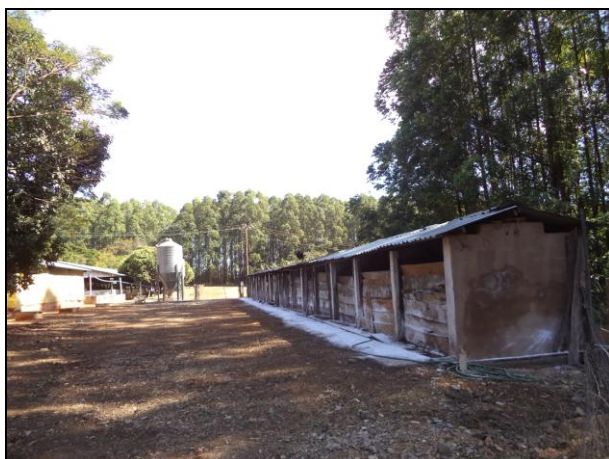
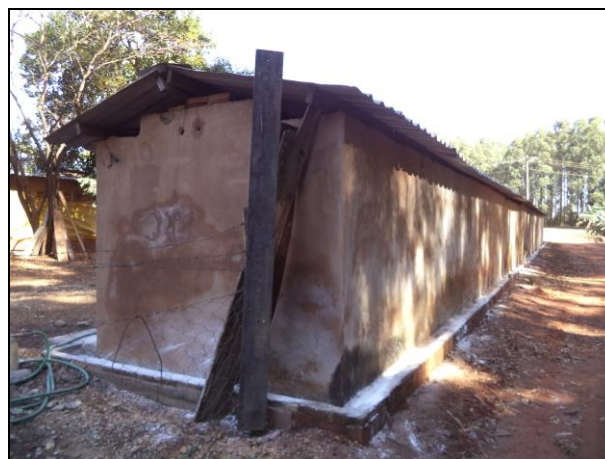
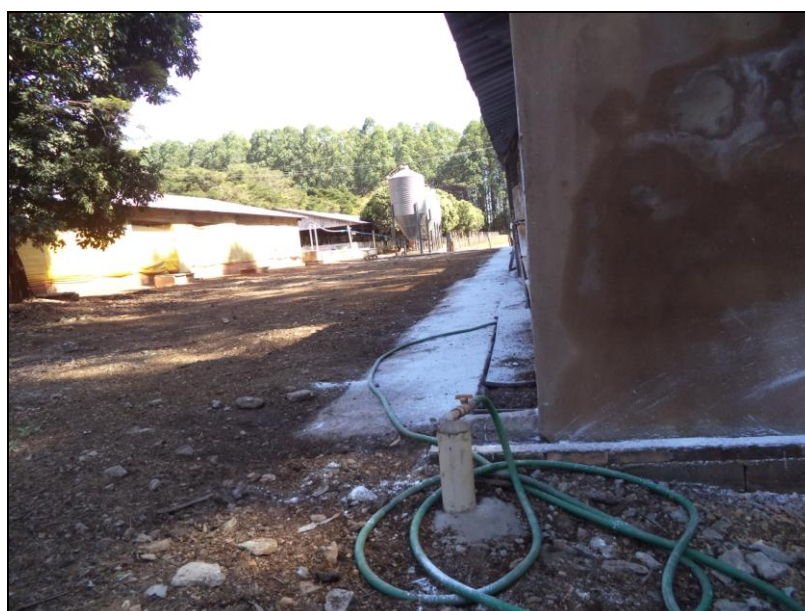
**Figuras 17, 18 e 19:** Distintas vistas das células de compostagem. Observar que possuem cobertura e canaleta de contenção do chorume no seu entorno, exceto na porção frontal, caso ocorra extravasamento deste. Notar ainda a colocação de cal na área externa às mesmas

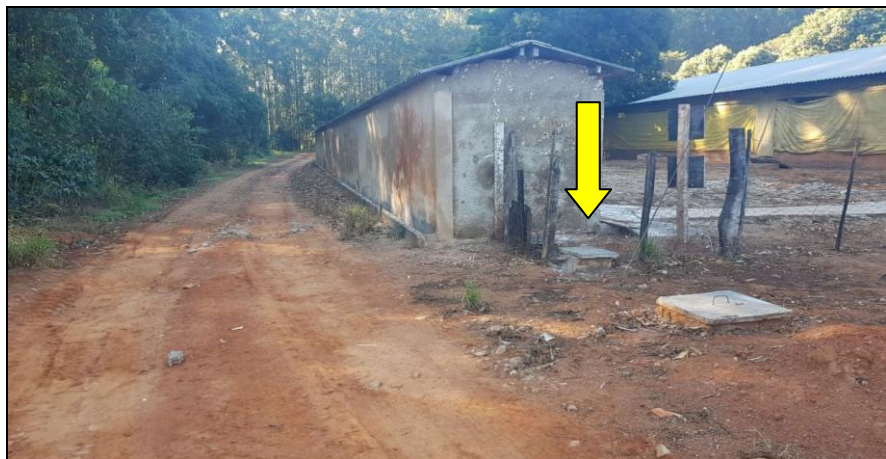
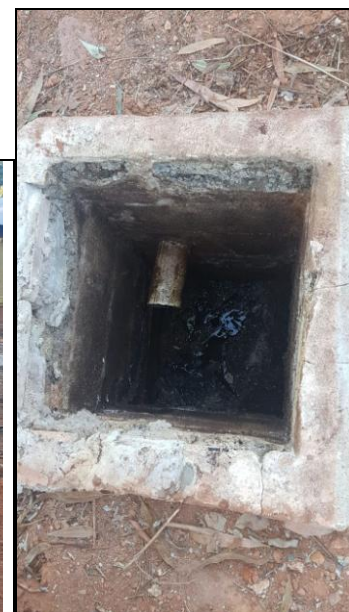
**Figuras 20 e 21:** Vista externa e interna, respectivamente, da caixa de coleta do chorume que percola das células de compostagem e é direcionado para a Estação de Tratamento de Efluentes

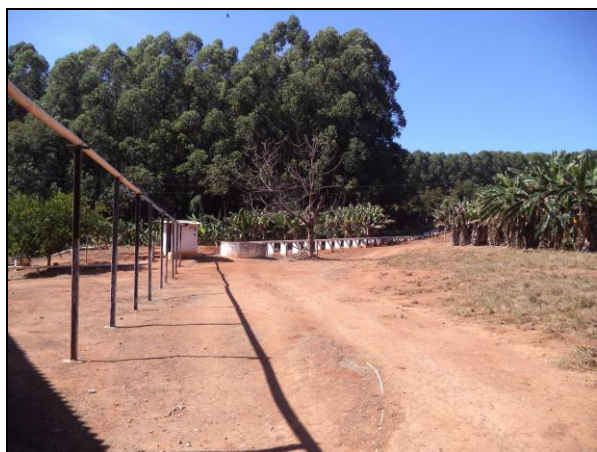
Já no que se refere aos efluentes líquidos provenientes da criação de suínos, os quais são constituídos por fezes, urina, água residuária decorrente da higienização dos galpões, restos de ração e de água dos bebedouros, há uma estação de tratamento dos efluentes gerados, a fim de se reduzir o potencial poluente dos dejetos, principalmente devido à matéria orgânica e ao nitrogênio (N) e fósforo (P) presentes, e não lançá-los diretamente no solo e nos cursos hídricos. A vazão máxima afluente (entrada) é em torno de 100 a 110 m<sup>3</sup>/dia e a vazão máxima efluente (saída) é em torno de 95 a 98 m<sup>3</sup>/dia, sendo que as tubulações tanto de entrada, quanto de saída de cada lagoa lançam o efluente no fundo das lagoas, conforme informação da responsável técnica.

**Figura 23:** Observar tubulação aérea que direciona o efluente ao tratamento **Figura 24:** Tanque de equalização dos efluentes

| 10 | Apresentar cronograma de monitoramento/manutenções periódicas das tubulações que conduzem os dejetos dos suínos, a fim de evitar a ocorrência de vazamentos no solo, demonstrando através de relatórios anuais a sua execução | 180 dias <sup>(1)</sup> |

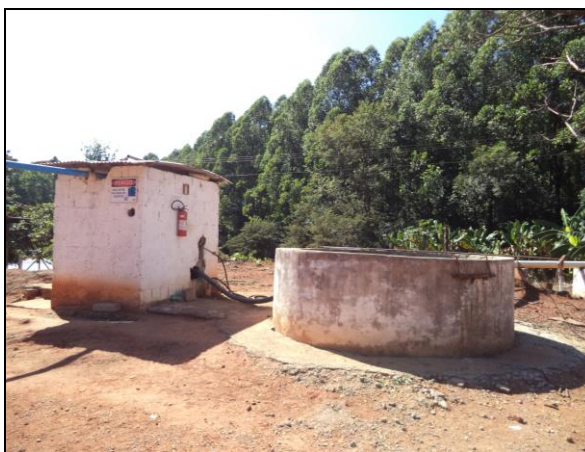
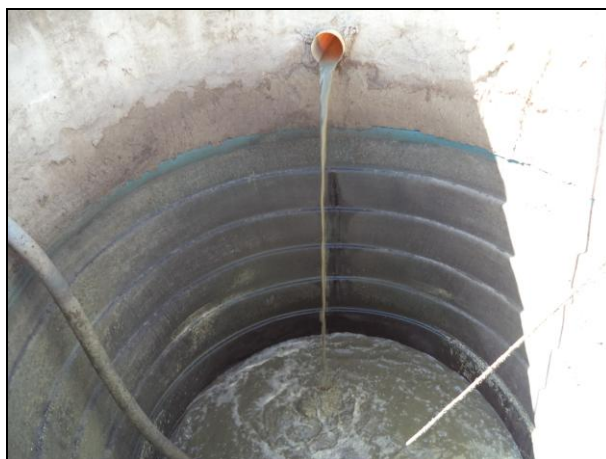
**1) TANQUE DE EQUALIZAÇÃO**, com capacidade de até 25.000 mil litros, com funções de equalizar a vazão, homogeneizar o efluente tornando uniformes: pH, temperatura, turbidez, Demanda Bioquímica de Oxigênio (DBO), Demanda Química de Oxigênio (DQO), cor, sólidos, entre outros, além de proteger a bomba e não deixá-la operar a seco;

**Figura 25:** Em detalhe, vista interna do tanque de equalização

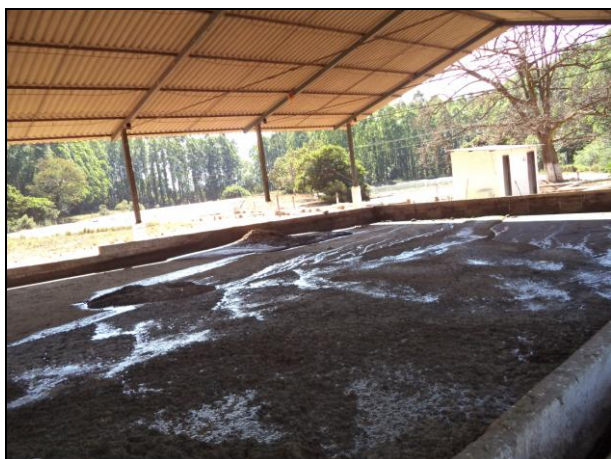
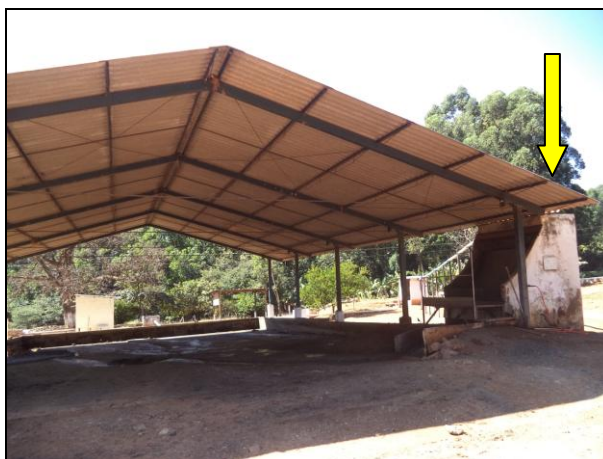
**2) PENEIRA ESTÁTICA**, que faz a separação dos sólidos em um meio líquido, de modo que esse material sólido fica retido no pátio de compostagem para estabilização em período mínimo de 02 meses e é posteriormente disposto no solo da fazenda como adubo orgânico;

**Figuras 26 e 27:** Pátio de compostagem com cobertura e mureta de contenção.

Em detalhe, peneira estática para a separação das fases líquida - sólida

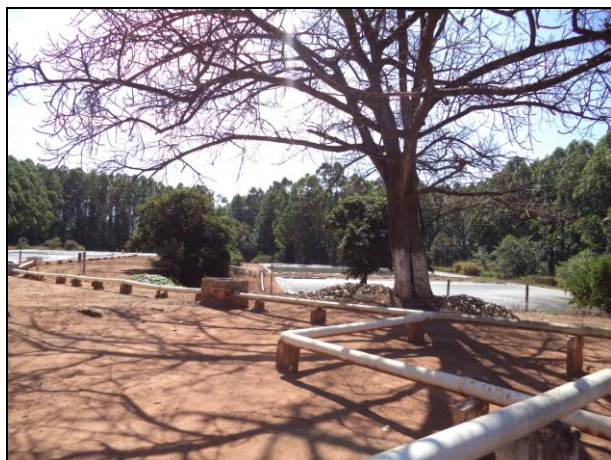
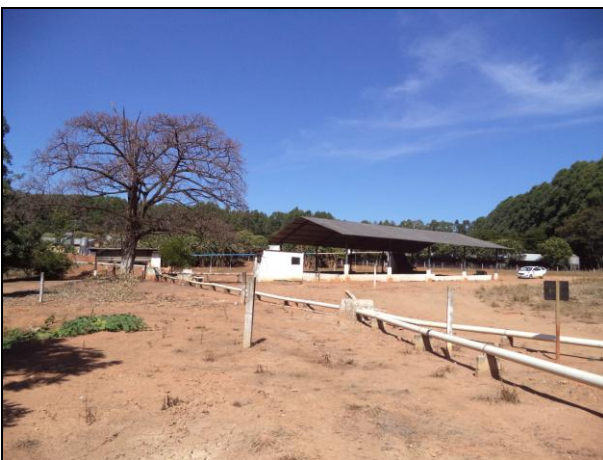
Ainda nesse contexto do tratamento de efluentes líquidos gerados na suinocultura é importante citar que durante a vistoria ao empreendimento foi informado que, desde a instalação da granja, nunca ocorreu avaliação da estanqueidade das lagoas e tubulações da ETE, porém, não foram constatados danos nas mantas de PEAD, apenas que a lagoa de polimento não apresenta esse revestimento e que algumas porções das tubulações de condução dos efluentes líquidos (mais próximas à entrada das lagoas, onde o efluente ainda possui mais quantidade de sólidos) possuíam pedaços de borracha as envolvendo, com a função de evitar que estas se soltem devido à dilatação do material acarretada pela exposição à insolação solar (como informou a responsável técnica do empreendimento). Essas tubulações são aéreas, cujo material é o Policloreto de Vinila, PVC, com espessura de 01 mm.

**Figuras 28 e 29:** Caminho das tubulações aéreas da Estação de Tratamento de Efluentes

O empreendedor deverá efetuar o monitoramento das lagoas e das tubulações de condução dos dejetos dos suínos no intuito de que não haja vazamento de efluente no solo, conforme cronograma proposto no item 04 do anexo acima. O empreendedor deverá apresentar anualmente junto ao órgão ambiental um relatório técnico com a Respectiva Anotação de Responsabilidade Técnica sobre a situação.

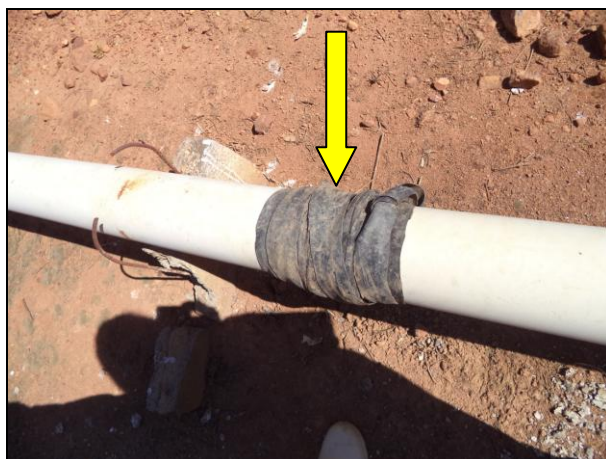
**Figura 30:** Tubulação envolvida com borracha, cuja finalidade seria para os encanamentos não se soltarem com a dilatação dos mesmos, devido à sua exposição ao sol

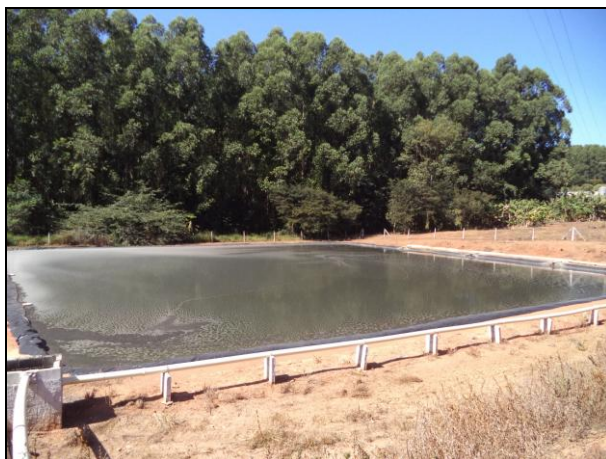
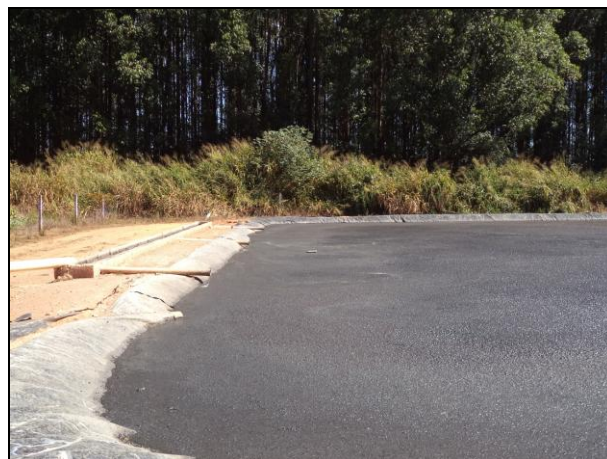
Essas lagoas têm capacidade de 4.500 m<sup>3</sup> de volume cada uma, operam em paralelo, distintamente das demais, que funcionam em série, são revestidas com manta de Polietileno de Alta Densidade, PEAD, com espessura de 01 mm, sendo o tempo de detenção do efluente líquido de 45 dias.

O material que reveste essas lagoas também é PEAD com espessura de 1 mm e o tempo de detenção do efluente líquido em cada uma delas é de 10 dias.

**Figuras 31 e 32:** Lagoas de tratamento de efluentes, sendo 02 anaeróbias, 02 facultativas e 01 de maturação. Observar, através das imagens, que a manta de PEAD das mesmas apresentava boas condições de revestimento

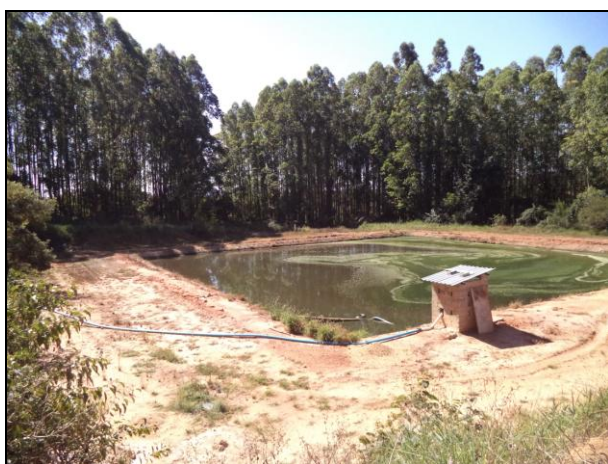
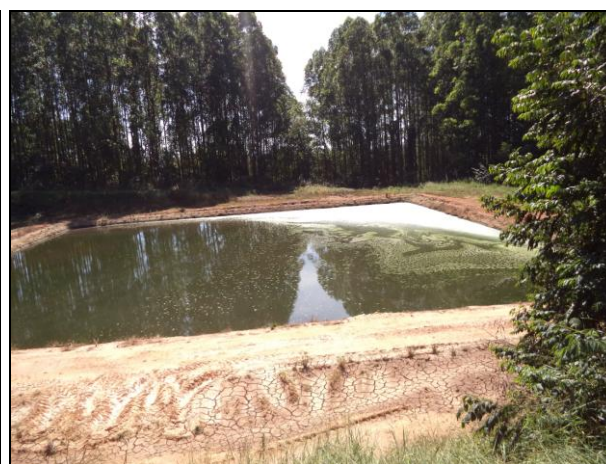
**5) LAGOA DE POLIMENTO**, ou lagoa de maturação, havendo uma única unidade, com capacidade de 600 m<sup>3</sup> de volume, cujo objetivo principal não é de reduzir a DBO e sim de realizar a desinfecção do efluente, removendo organismos patogênicos, como bactérias, coliformes, vírus e ovos de helmintos, devendo ser mais rasa para maior efetividade. Diversos fatores podem influenciar no alcance desse objetivo, entre eles: temperatura, insolação, pH, compostos tóxicos, sedimentação, competição e organismos predadores. Essa lagoa, em específico, não apresenta revestimento em PEAD como as demais, havendo apenas uma camada de argila no fundo da mesma, segundo a responsável técnica do empreendimento que acompanhou a vistoria da SEMMA, sendo o tempo de permanência do efluente líquido na mesma de 05 dias.

Somado a isso, é pertinente mencionar que foi possível notar porções esverdeadas mais acentuadas na lagoa de polimento, indicando intensa proliferação de algas, podendo comprometer a realização da fotossíntese por dificultar a passagem de luz, além da existência de espuma, podendo ser normalmente decorrente de substâncias tensoativas, embora neste caso da granja decorra provavelmente de oscilações térmicas, segundo justifica a responsável técnica do empreendimento, ou outros fatores.

**Figuras 33 e 34:** Observar que a lagoa de polimento não apresenta revestimento, além da intensa coloração esverdeada e da formação de espuma na sua superfície

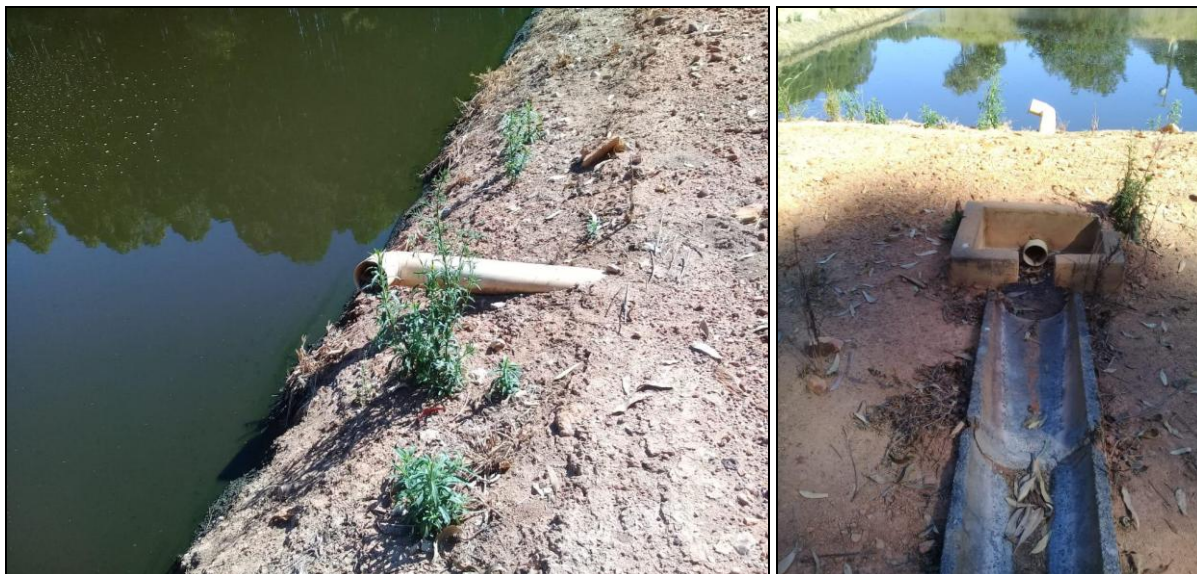
Após essas etapas, o efluente tratado era anteriormente lançado em um curso d'água intermitente, sem nome, afluente da margem direita do Córrego Indaiá e da margem esquerda do Rio Dourado. Entretanto, atualmente, desde junho de 2019, conforme a responsável técnica do empreendimento, esse lançamento foi interrompido e o efluente tratado (biofertilizante) passou a ser utilizado para fertirrigação em área de pastagem de braquiária, especificamente em 134,6260 ha, através de carretel autopropelido, por 118 dias do ano, conforme projeto em anexo ao processo, de responsabilidade técnica do Engenheiro Agrônomo Salomão Santana Filho, o qual, entretanto, não levou em consideração toda a área de pastagem disponível na Fazenda São José dos Talhados (superior a 200 ha), assim como as análises prévias do solo e do biofertilizante.

**Figuras 35 e 36:** Notar as evidências da interrupção do lançamento do efluente proveniente do tratamento ao curso d'água – Cano virado, presença de folhas e sedimentos na calha de condução do efluente

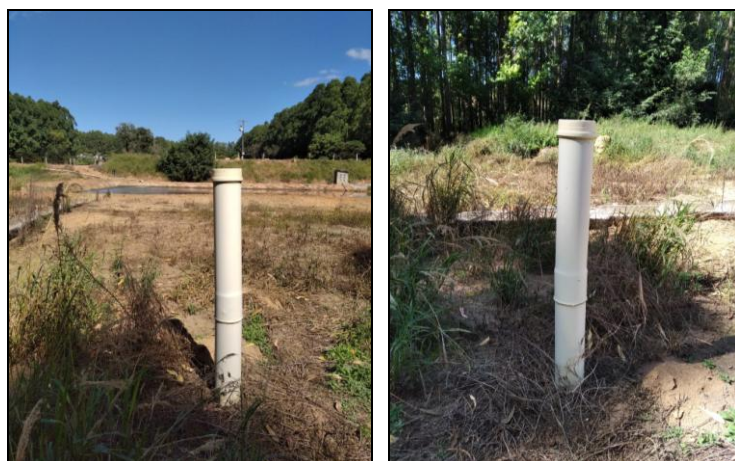
**Figuras 37 e 38:** Dois poços de monitoramento das águas subterrâneas à jusante do tratamento

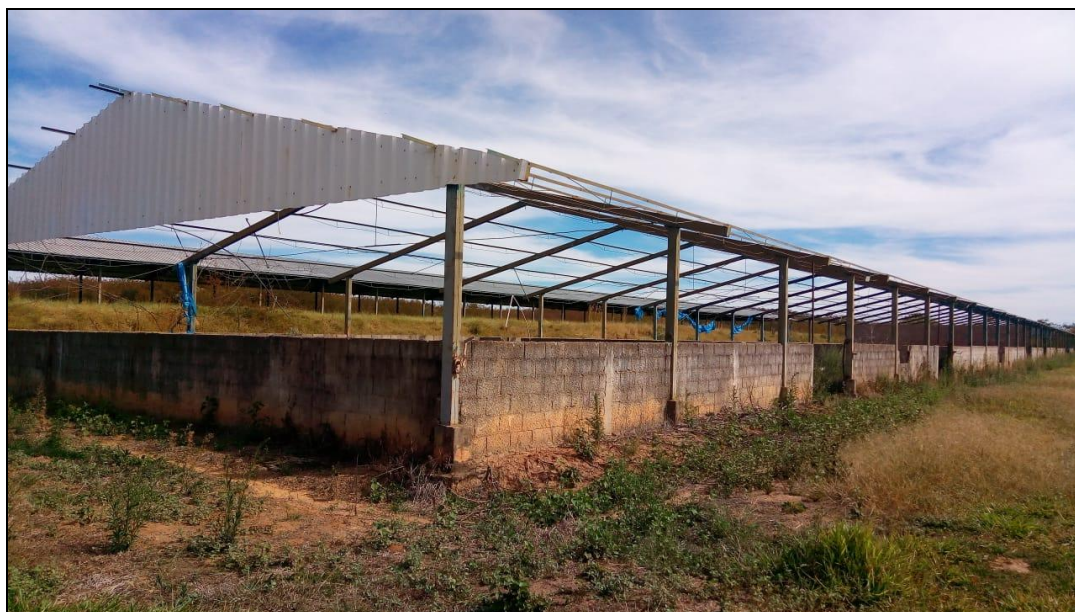
Além dessa porção da granja em operação, há um setor desativado, no qual os animais eram colocados em quarentena e também uma construção abandonada (02 galpões que chegaram a ser construídos, porém, atualmente um deles já está deteriorado), que seria o sítio 02 da granja, e corresponderia a uma ampliação desta.

**Figura 50:** Galpão 1 – Sítio II da Granja São José dos Talhados

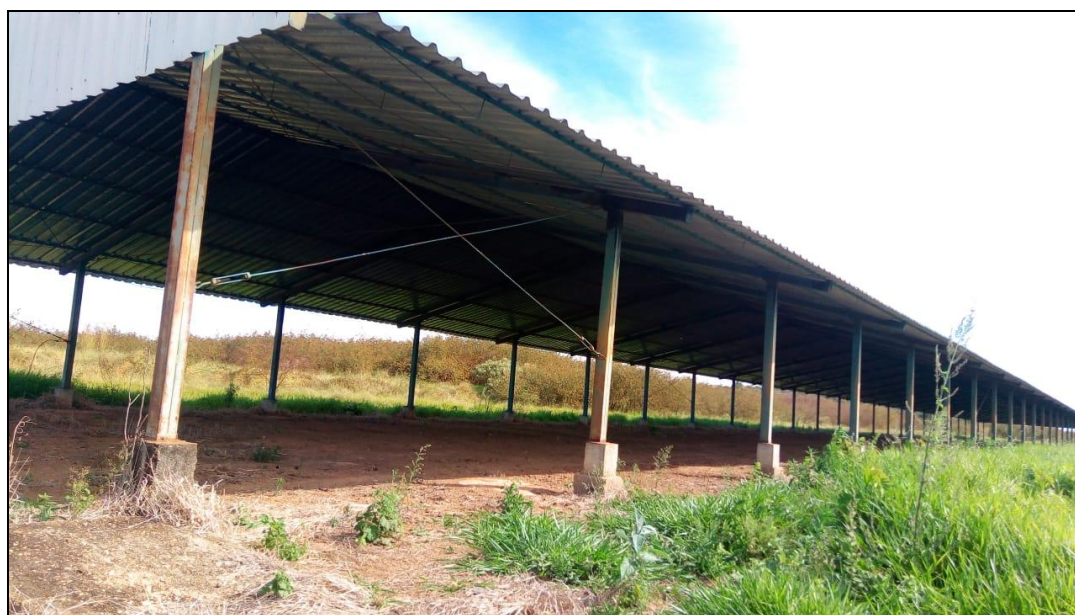
**Figura 51:** Galpão 2 – Sítio II da Granja São José dos Talhados
