| | <b>PREFEITURA MUNICIPAL DE<br/>PATROCÍNIO</b><br><br>Secretaria Municipal de Meio Ambiente | |

| <b>PARECER ÚNICO N° 66/20</b> | | <b>Data da vistoria: 22/10/2021</b> |

| <b>EMPREENHIMENTO:</b> Fazenda Boa Vista, lugar denominado Santa Edwrigens – Mat. 34.954 e 34.955. | | |

**PARECER TÉCNICO**

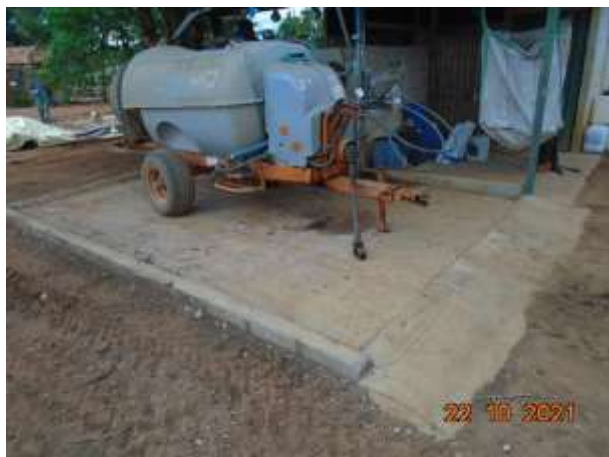
- F. O local de preparo da calda para utilização nas lavouras da propriedade, foi adequado ambientalmente recentemente, como: pista impermeabilizada, canaletas

de contenção circundando o local e caixa para contenção de excessos. Além disso, as embalagens vazias de agrotóxicos deveram ser perfuradas e realizadas a tríplice lavagem, além da destinação correta para empresas especializadas.

**Figura 01:** Local de preparo de calda

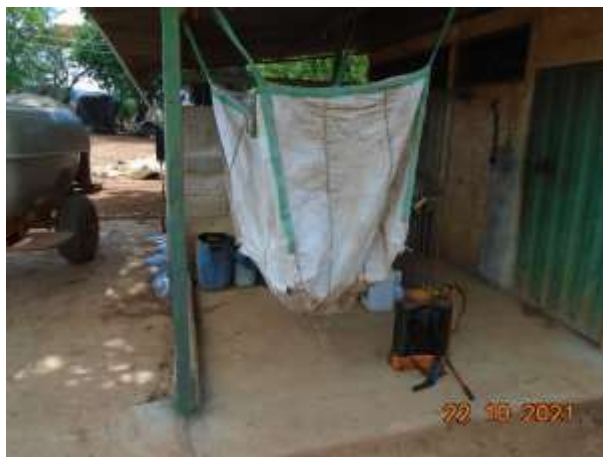
**Figura 02:** Bag de acondicionamento de resíduos

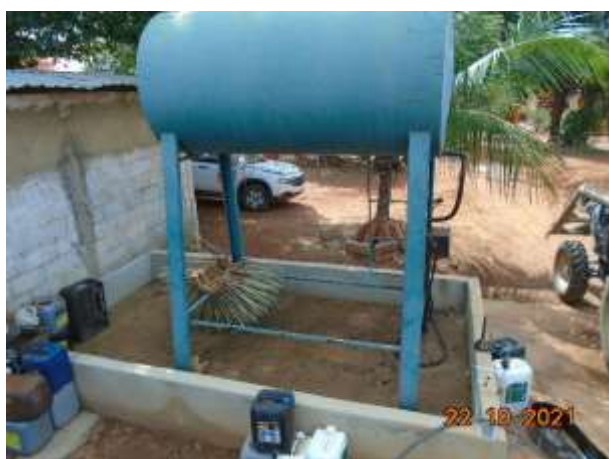
De acordo com a vistoria técnica realizada, o empreendimento apresenta um ponto de abastecimento, com capacidade de 3 m<sup>3</sup> no qual é classifica pela DN 217/217 sob código F-6-01-7. Considerando a Deliberação Normativa COPAM nº 108 de 24 de maio de 2007, em que diz:

**Figura 03:** Ponto de abastecimento

Assim, o empreendedor deverá seguir as normas técnicas e legislações ambientais vigentes para utilização do sistema de abastecimento aéreo de combustíveis.

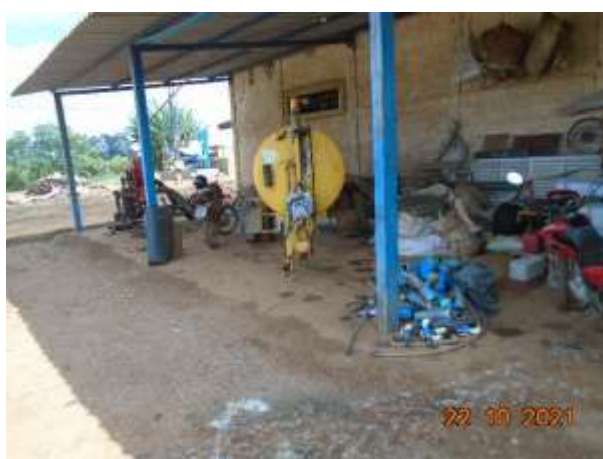
**Figura 04:** Local de pequenos reparos

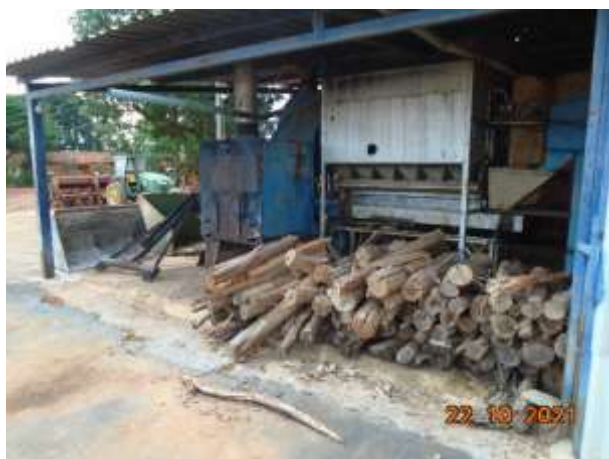
**Figura 05:** Lenha utilizado no secador

| PA: 20.241/2021 | | Classe: 02 |
|---|---|---|
| 2 | Apresentar o registro junto ao IEF para o uso de subprodutos florestais (Portaria IEF nº 125, de 23 de novembro de 2020). | 60 dias |

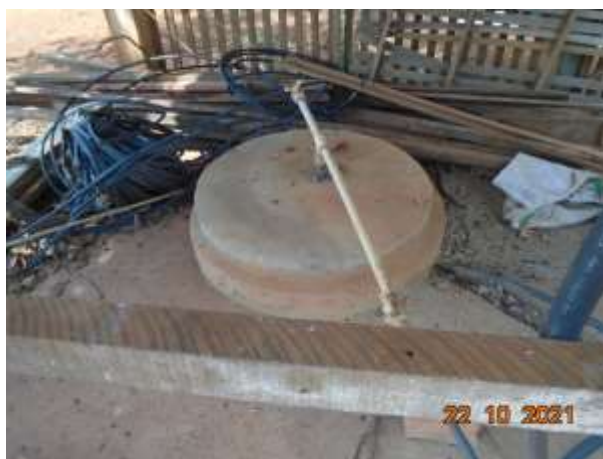
**Figura 06:** Poço manual (cisterna)

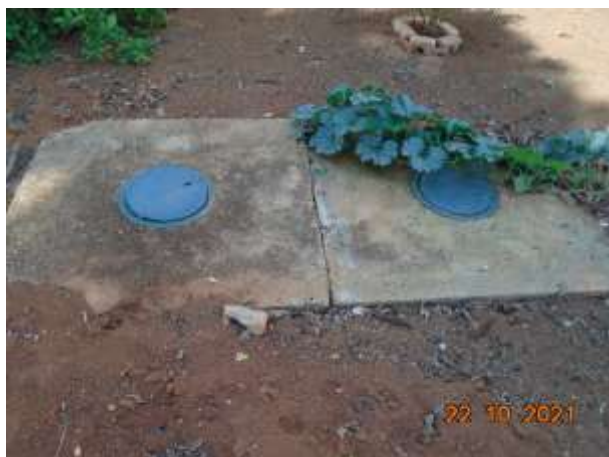
- C. A disposição dos efluentes sanitários das casas de colonos gerados no empreendimento, é realizada em fossa séptica.
- D. O lixo doméstico gerado no empreendimento é armazenado na propriedade em sacos, e posteriormente, é encaminhado para caçambas de lixo disponibilizadas pela Prefeitura.

**Figura 07:** Fossa séptica

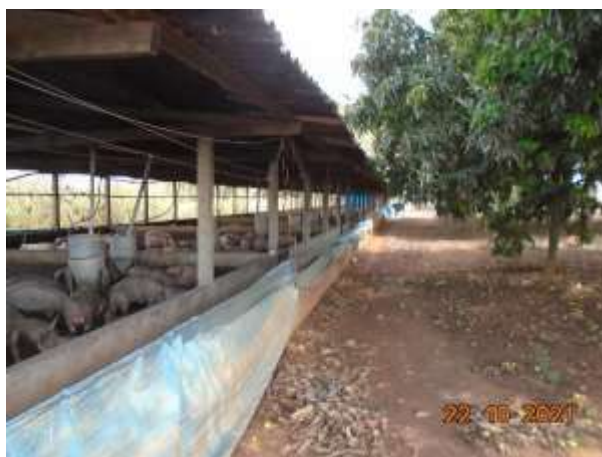
O empreendimento apresenta um barracão para alojamento dos suínos, escritório, silo para armazenamento da ração, composteira e duas lagoas de estabilização dos dejetos.

**Figura 08:** Barracão de suínos

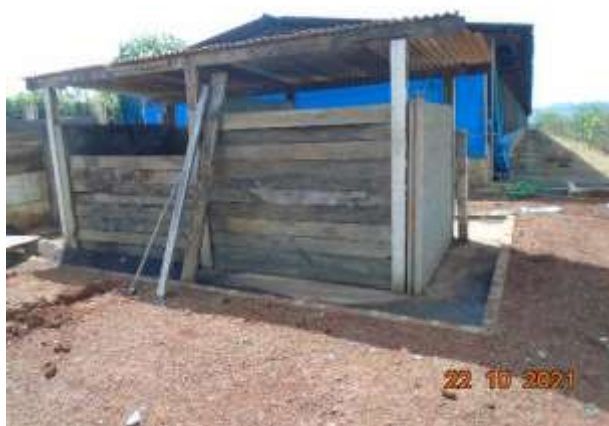
Os suínos mortos são subdivididos em porções menores e dispostos na composteira, com o acréscimo de serragem ou palha de arroz, por fim o composto final é utilizado como adubo orgânico. A composteira passou por reforma sendo adequada conforme legislação vigente.

- A. As carcaças dos suínos são fracionadas em partes menores, e, posteriormente, são depositadas na composteira. O composto fica por aproximadamente 120 a 150 dias até estar pronto para ser utilizados na área de cafeicultura.

**Figura 09:** Composteira

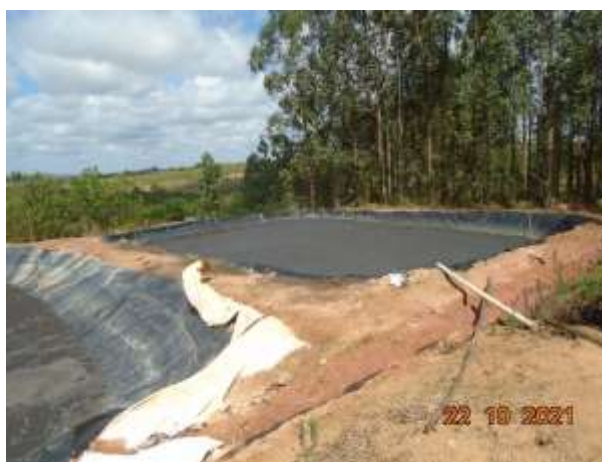
- E. Para o tratamento dos dejetos de suínos, o empreendimento conta com 02 lagoas impermeabilizadas em geomembranas "PEAD". O efluente depois de tratado é destinado a fertirrigação nas áreas de lavouras. A fertirrigação é realizada por chorumeira acoplada a trator.

**Figura 10:** Lagoas de tratamento de efluentes

- G. Em relação à possível contaminação do lençol freático, deverá ser realizado o auto monitoramento anual com análises do efluente bruto/tratado e do solo nas áreas fertirrigadas.

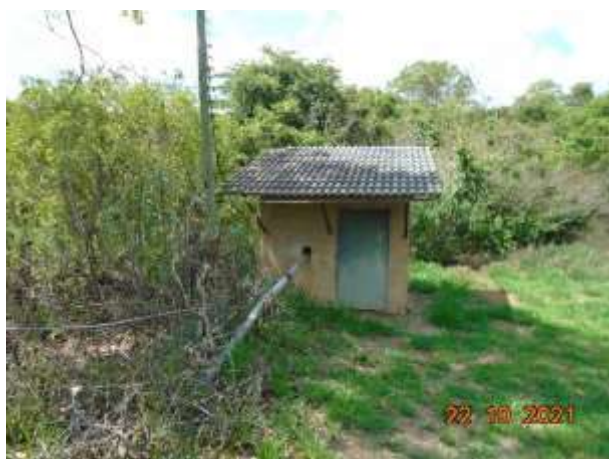
**Figura 11:** Casa de bombas

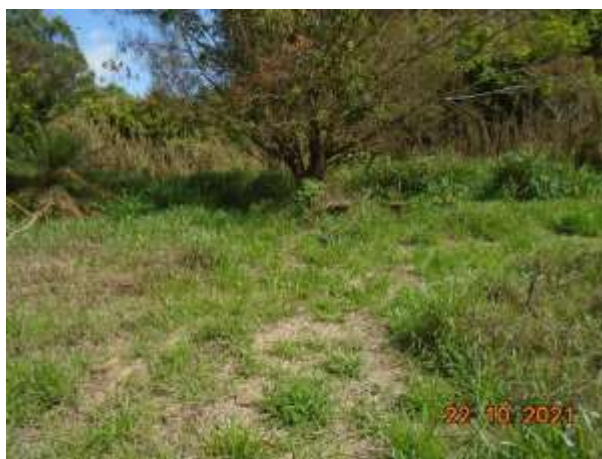
O proprietário não solicitou intervenção ambiental vinculada ao licenciamento ambiental. Por outro lado, de acordo com o Ofício do MP nº 077/2021 no qual apresenta o Auto de Infração nº 023382/2014, onde cita a infração: “causar intervenção em área de preservação permanente com roçada, supressão de vegetação, colocação de fogo e construção de área de lazer, sem autorização” nas coordenadas geográficas, wgs84: latitude 18° 45’ 14,0” e longitude 47° 02’ 09,9”.

**Figura 12:** Área da APP intervinda.

Recompor, através de Projeto Técnico de Recomposição da Flora – PTRF, o local onde ocorreu a intervenção, conforme citado no Auto de Infração 023382/2014 uma área de aproximadamente 2000 m², com o plantio de mudas de espécies nativas (no espaçamento 3,0 x 3,0 m) totalizando 222 mudas.

| PA: 20.241/2021 | | Classe: 02 |
|---|---|---|
| 3 | Apresentar Projeto Técnico de Reconstituição de Flora (PTRF) com a devida ART, com objetivo de recuperar a intervenção sem autorização em área de preservação permanente, conforme auto de infração 023382/2014. | 30 dias |
| 4 | Comprovar a execução do PTRF com a entrega de relatórios técnico-fotográficos com ART. | Semestralmente, durante o período mínimo de 3 anos de monitoramento |
