## **PARECER TÉCNICO**

### **1) Descrição do empreendimento e embasamento legal:**

O processo foi aberto em 16/10/2020 sob nº 21.592/2020 para a seguinte atividade **Parcelamento do solo urbano** – Loteamento Vale Verde 2 - em área predominantemente residencial com 33,9 hectares (área total de 339.131,0 m²). Ver na **figura 1** deste parecer, a vista geral da implantação.

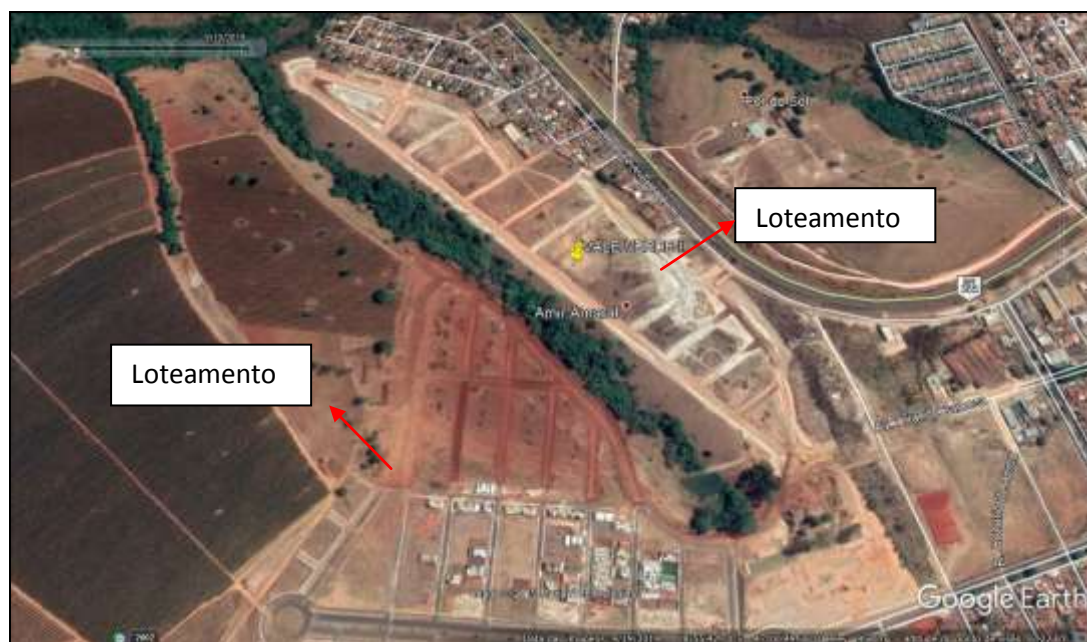
**Figura 1:** imagem aérea total do loteamento após iniciarem as obras – setembro de 2019.

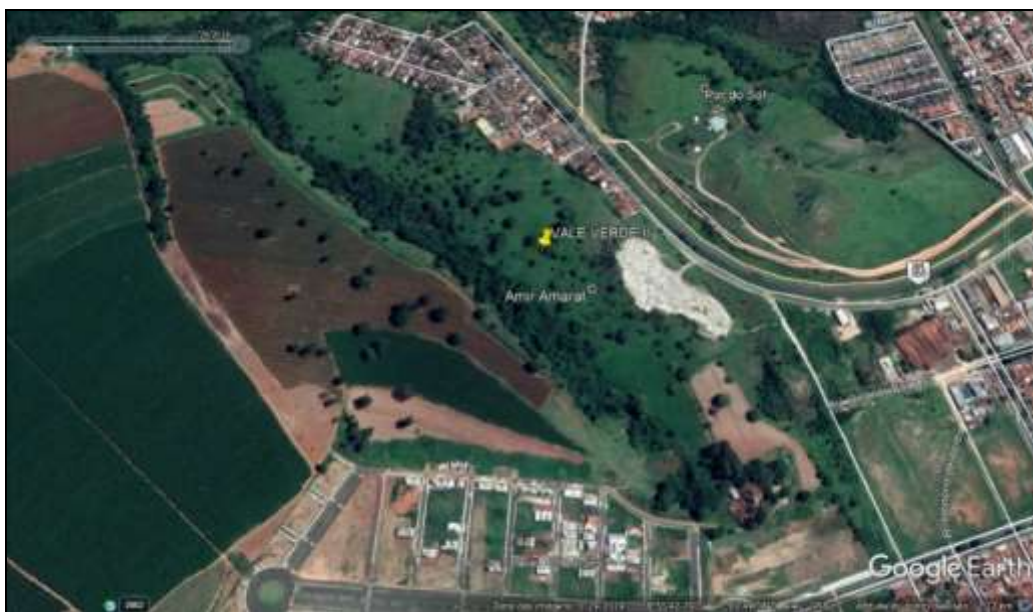
**Figura 2:** Imagem aérea geral das áreas no início janeiro de 2019, antes do início das obras.

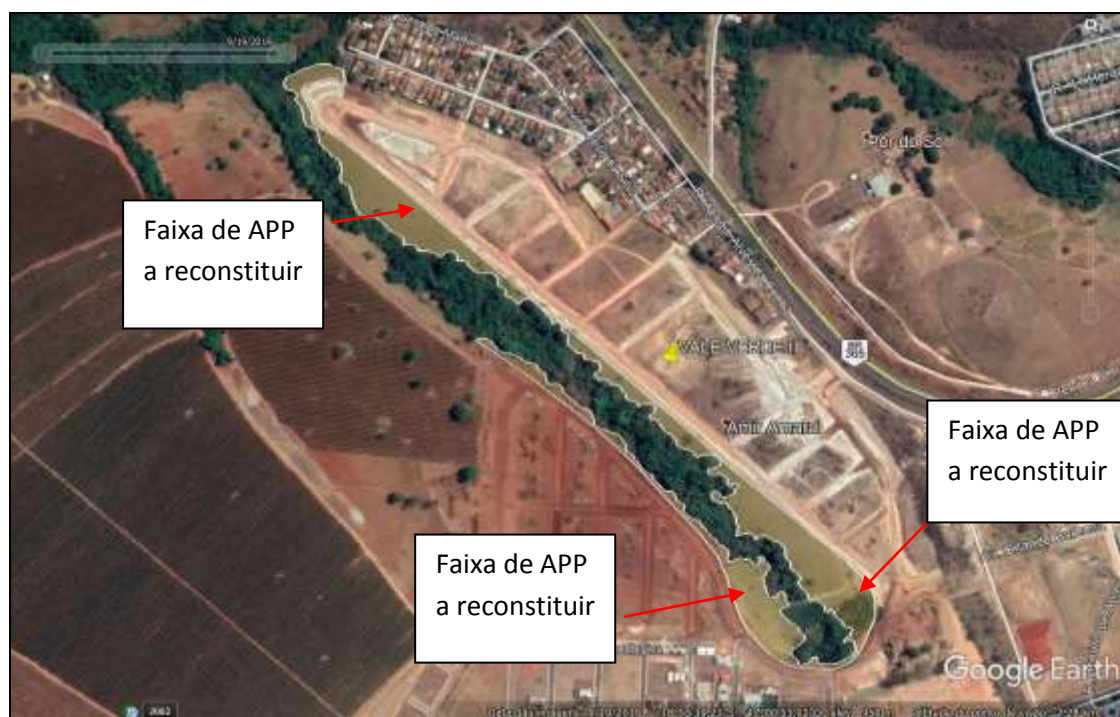
**Figura 3:** área destacada entre a APP e as últimas vias, local de implantação do PTRF.

A implantação do PRTF na APP – iniciada no período chuvoso de 2020/2021- está sendo positiva também para auxiliar na recuperação da área, que sofreu muito com o assoreamento. O PTRF foi modificado várias vezes devido às diferenças de áreas apresentadas. Ao final foi aprovado – **página 664** do processo da pasta 8 - com uma área de plantio na APP de 43.370 m<sup>2</sup> e cerca de 4.706 mudas plantadas inicialmente. Já está prevista uma reposição de 795 mudas de mudas que não sobreviveram, para o período chuvoso de 2021/2022. O último PTRF inclui também as seguintes áreas de plantio: cortina verde junto à EEE – Estação Elevatória de Esgoto Sanitário, com 358 m<sup>2</sup> com cerca de 60 mudas de eucalipto.

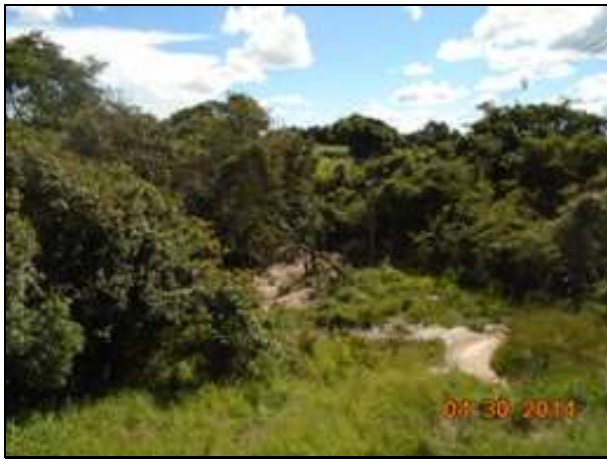
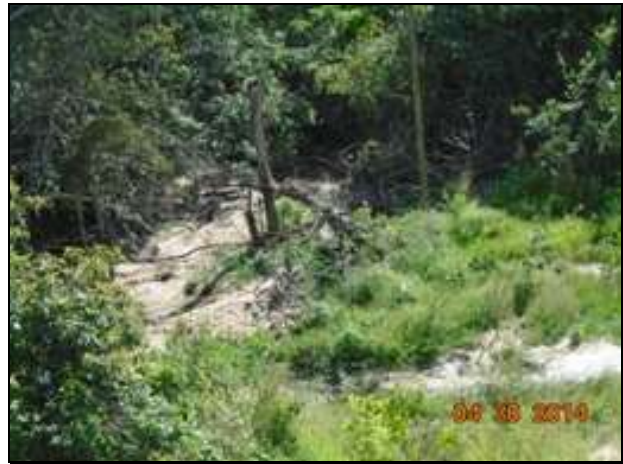
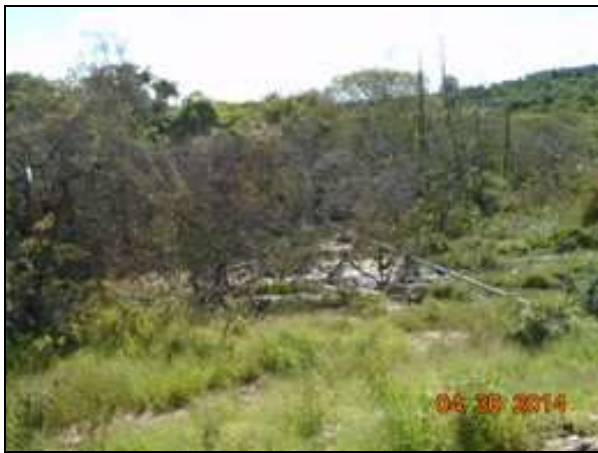
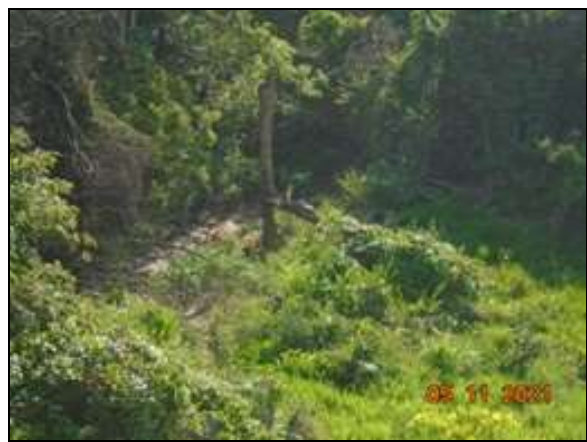
**Figuras 4 e 5 : Assoreamento na APP**

**Figuras 6 e 7: Assoreamento na APP**

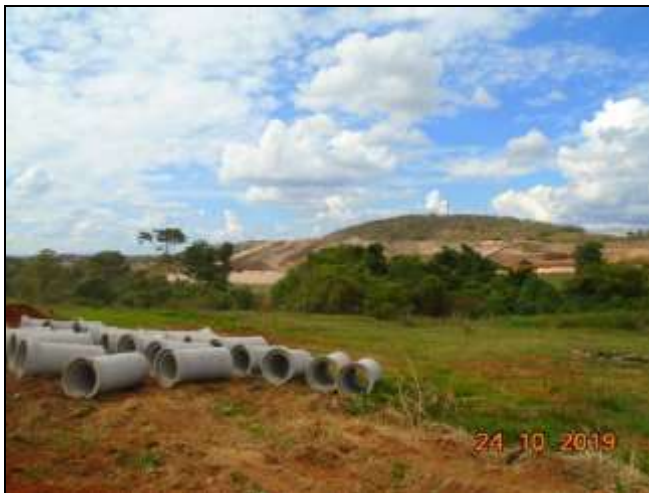
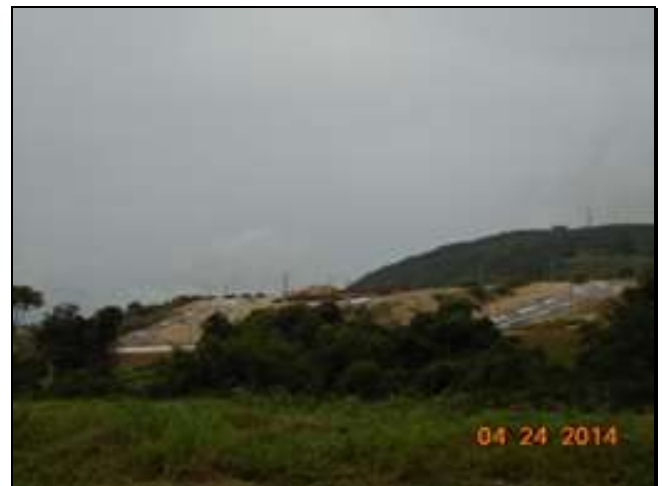
**Figura 7 e 8: Final de redes de drenagem, mesmo local: antes e depois do período chuvoso**

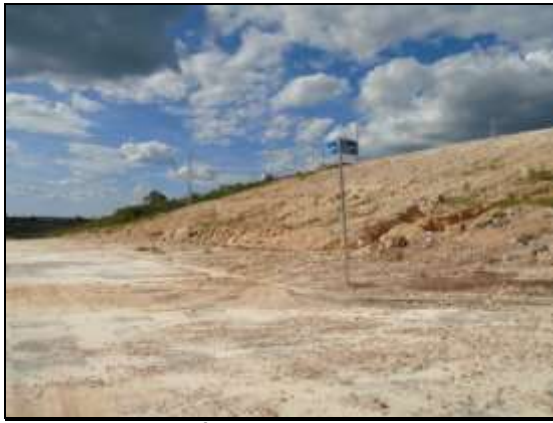
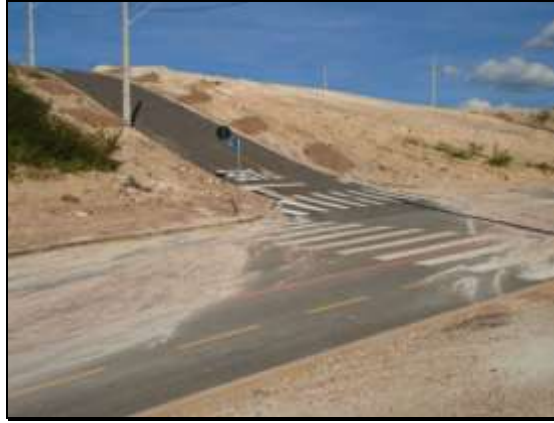
**Figuras 9 e 10:** Áreas mais íngremes, quadras 20 e 21, processo de escoamento superficial ocasionando erosões

| <b>ITEM</b> | <b>CONDICIONANTE</b> | <b>PRAZO</b> |
|---|---|---|
| <b>05</b> | Apresentar proposta definitiva para solução dos problemas de drenagem pluvial e processos erosivos decorrentes das quadras 20 e 21 bem como de estabilidade dos lotes ao final da Rua Dirce Alves de | 180 dias |

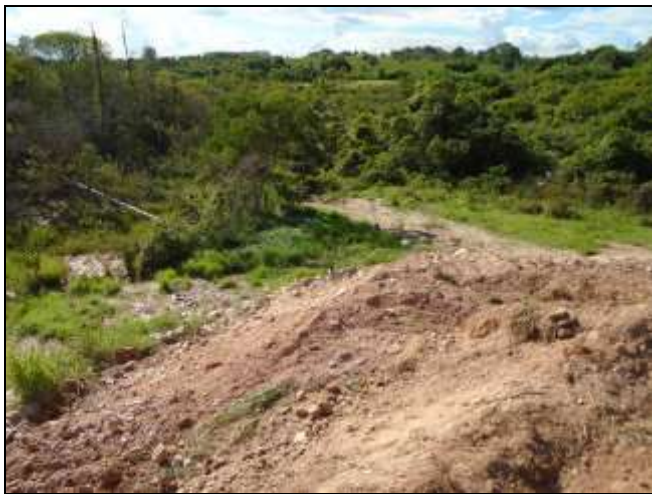
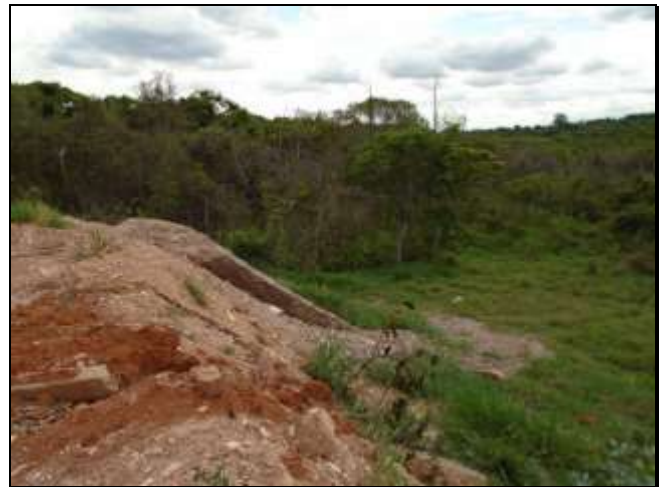
**Figuras 11 e 12:** taludes dos lotes com problemas de estabilidade: lotes 443, 454, 464 e 477

**“CLÁUSULA 1ª.** O COMPROMITENTE assume o compromisso de não comercializar os Lotes 477, 464, 454 e 443 da Quadra 10 do Setor 35 e todos os Lotes da Quadra 20 e 21 por um período de até 5 (cinco) anos;

- 01-- O COMPROMITENTE irá realizar as obras de retirada do aterro dos lotes 477, 464, 454 e 443 bem como adequação dos dispositivos de drenagem pluvial que recai na área desses lotes e nas quadras 20 e 21. Após protocolo de projeto com propostas definitivas para esses, cuja aprovação dependerá da Secretaria Municipal de Meio Ambiente – SEMMA e Secretaria Municipal de Urbanismo da Prefeitura Municipal de Patrocínio – MG é que se poderá voltar a cogitar a comercialização dos lotes e quadras;

- 05-Para que O COMPROMITENTE possa realizar a comercialização dos referidos lotes, ele deverá apresentar um Novo Projeto Técnico Geotécnico garantindo a estabilidade geotécnica para receberem edificações. Este Projeto Técnico será apresentado às Secretaria Municipal de Urbanismo e Secretaria Municipal de Meio Ambiente (SEMMA) de Patrocínio – MG para análise

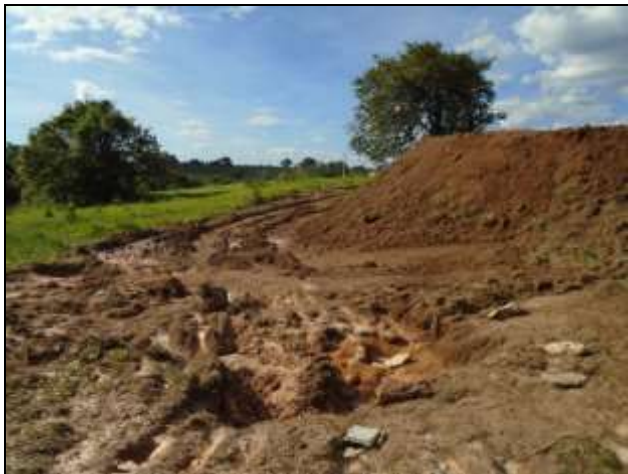
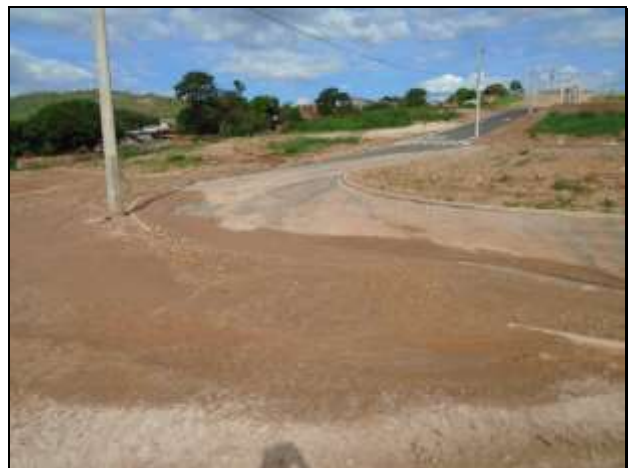
**Figuras 13 e 14:** detalhes dos processos de escoamento superficial e assoreamento junto as regiões com cotas mias baixas

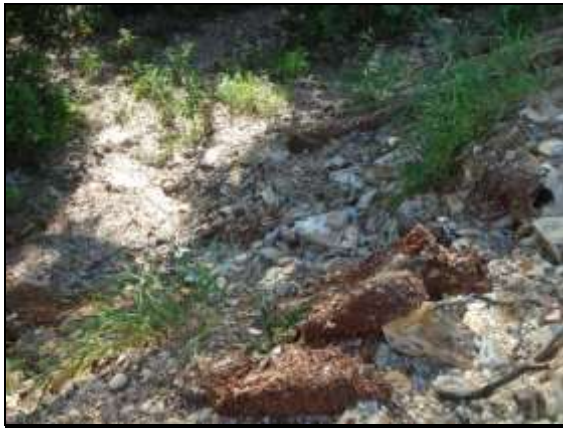
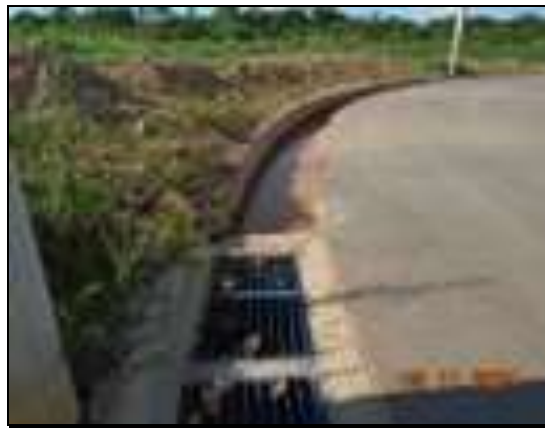
**Figuras 15 e 16:** Erosão no talude dos lotes da parte mais baixa: 464, 454, 443 e 477 e obras em andamento. Na figura 16 é já uma obra recente de implantação de canaleta para coletar parte do escoamento superficial.

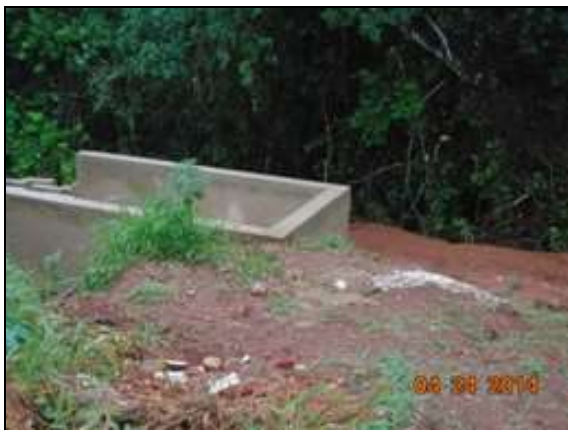
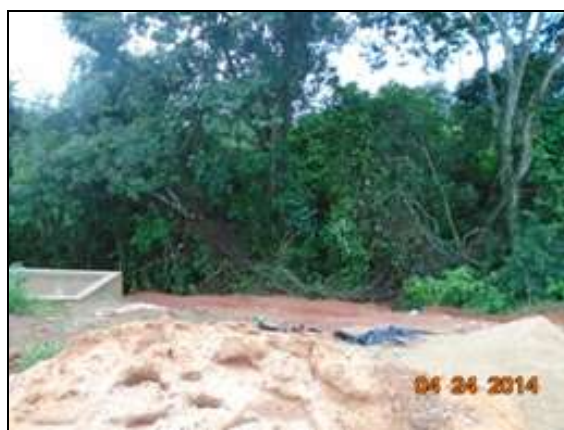
**Figuras 17 e 18:** Obra de um dos dissipadores em APP

| <b>09</b> | Concluir a obra dos dissipadores – acomodar o terreno junto às alas laterais. Posteriormente realizar o plantio de gramíneas. | 120 dias |

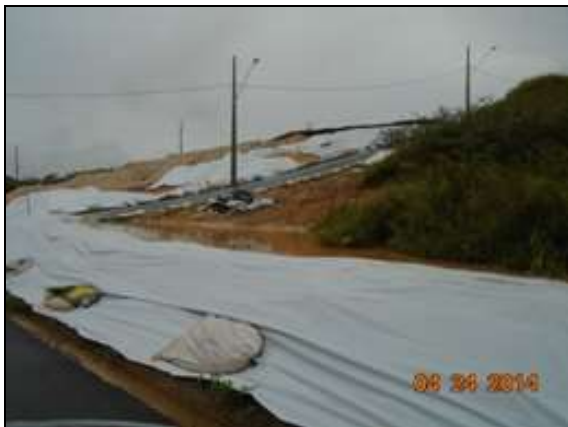
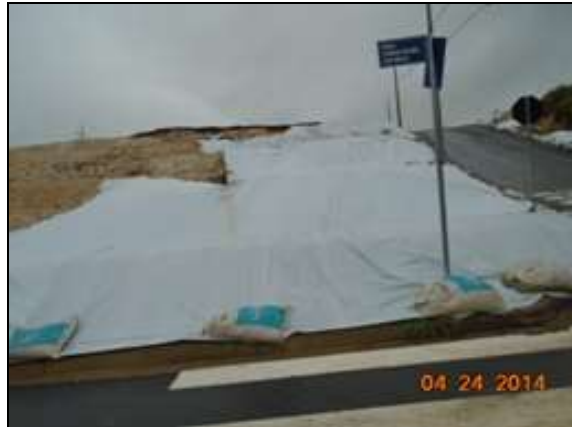
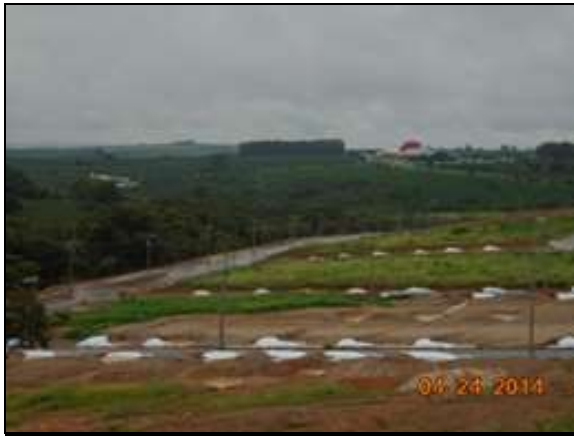
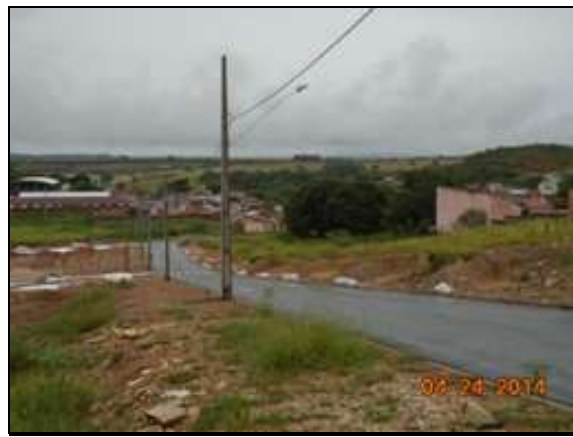
**Figuras 19 e 20:** implantação de mantas protetoras para evitar carreamento de solo e para realizar cacimbas nas quadras.

**Figuras 21 e 22:** implantação de mantas protetoras para evitar carreamento de solo e para realizar cacimbas nas quadras

Enquanto isso, após a última alteração de consultoria, medidas de contenção de solo emergenciais foram realizadas: como a instalação de mantas e lonas para proteção do solo exposto; cacimbas diversas foram executadas nas quadras para redução do escoamento superficial; também revisado todo o projeto de drenagem pluvial. Inclusive, do projeto de drenagem algumas propostas foram feitas pelo projetista, as quais já foram aprovadas e estão em fase de construção no local. Constatou-se que as ações emergências reduziram significativamente os processos erosivos.

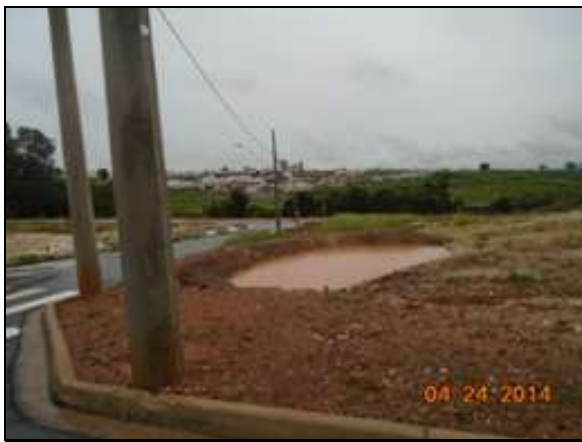
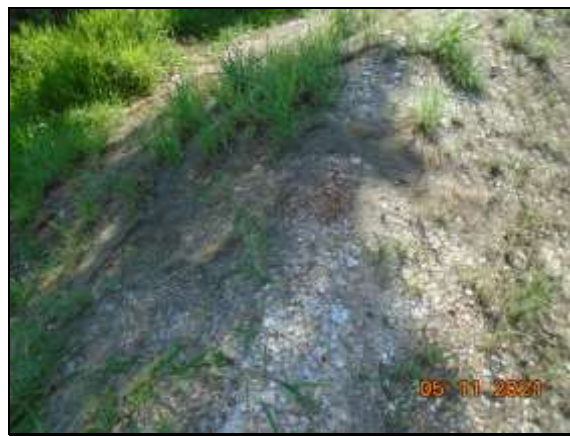
**Figuras 23 e 24:** Processos erosivos nos taludes e algumas medidas de contenção realizadas. Foto 21 uma biomanta de fibra de côco que foi implantada nos taludes da APP para auxiliar tanto na contenção do solo como na fixação da grama.

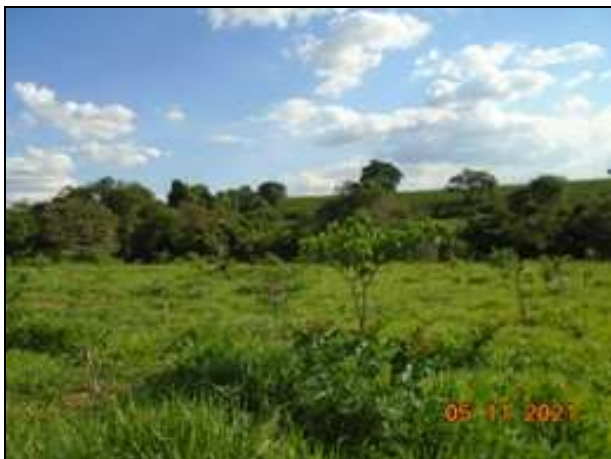
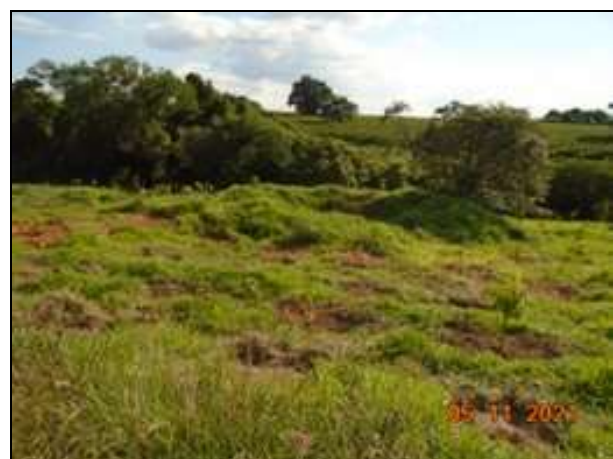
**Figuras 25 e 26:** Plantio das mudas do PTRF, em APP, em pleno crescimento
