| <b>PARECER ÚNICO N° 14/22</b> | | <b>Data da vistoria: 18/01/2022</b> |

| <b>EMPREENDIMENTO:</b> Fazenda Folhados – Matrícula 44.286 | | | |
| G-02-04-6 | Suinocultura | | 03 |

**PARECER TÉCNICO**

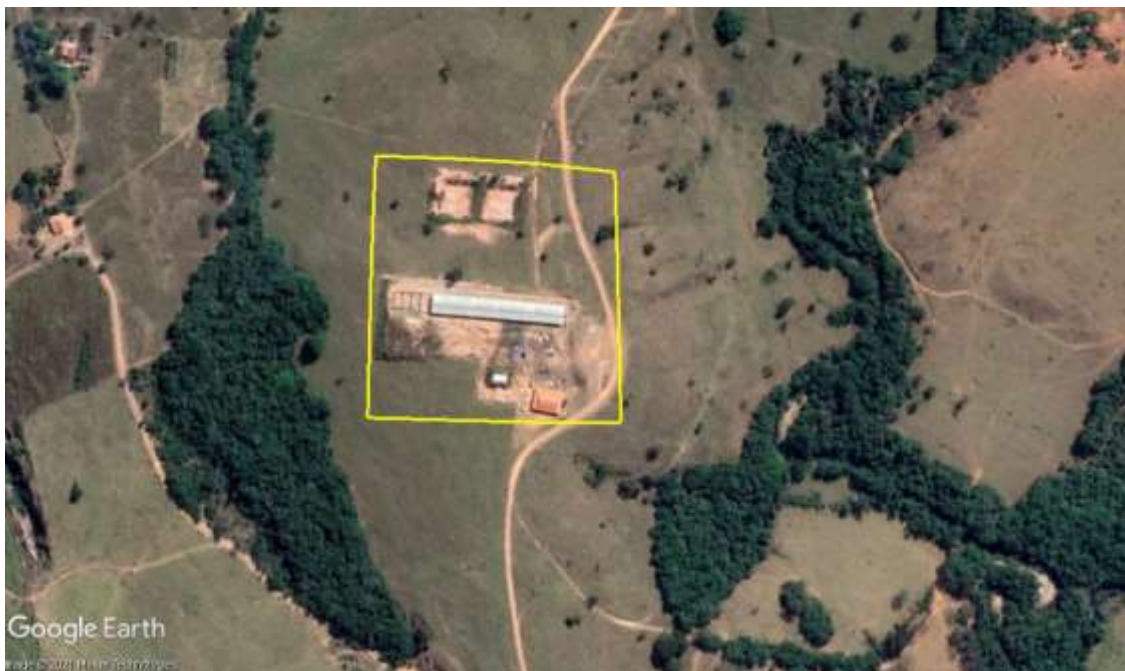
Os limites aproximados da propriedade estão representados na Figura 01:

**Figura 01:** Vista aérea do empreendimento. Fonte: *Google Earth Pro*

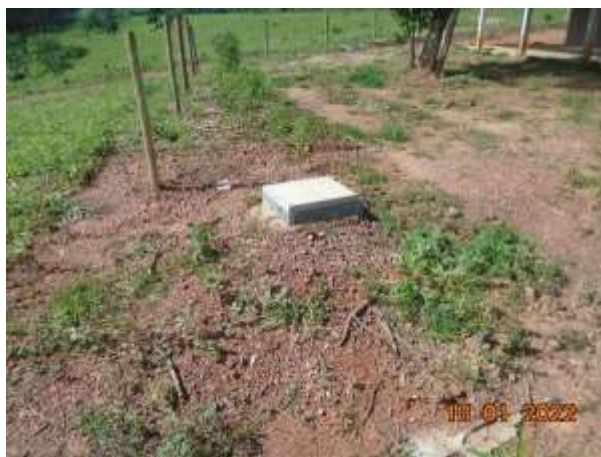
**Figura 02: Caixa da fossa séptica**

- C. A disposição dos efluentes sanitários das casas de colonos gerados no empreendimento, é realizada em fossa séptica.
- D. O lixo doméstico gerado no empreendimento é armazenado na propriedade em sacos, e posteriormente, é encaminhado para caçambas de lixo disponibilizadas pela Prefeitura.
- E. Para o tratamento dos dejetos de suínos, o empreendimento conta com 02 lagoas impermeabilizadas em geomembranas “PEAD”. O efluente depois de tratado é destinado a fertirrigação nas áreas de pastagens da vizinhança, conforme anuência no processo administrativo.
- F. Em relação à possível contaminação do lençol freático, deverá ser realizado o auto monitoramento anual com análises do efluente bruto/tratado e do solo nas áreas fertirrigadas.

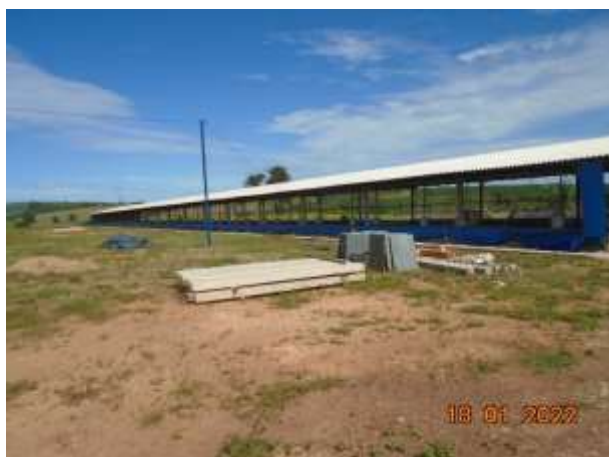
**Figura 03: Vista barracão**

A propriedade apresenta atualmente um barracão de terminação de suínos com média de 1.150 animais, porém o projeto do empreendedor é de construir outro barracão e alojar 2.300 animais. Os suínos permaneceram no barracão por aproximadamente 130 dias, posteriormente, o local ficará vazio por 10 a 15 dias para limpeza e higienização das instalações.

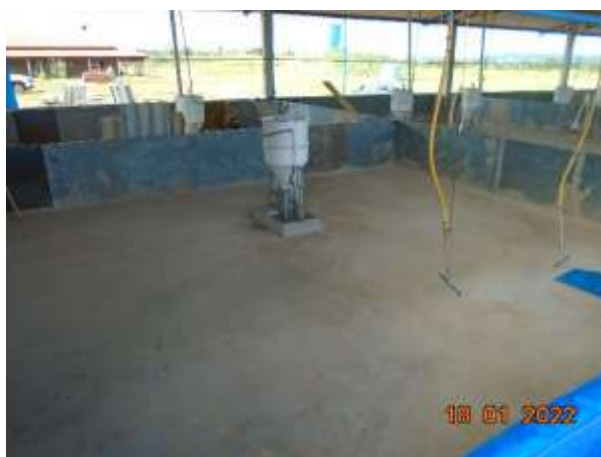
**Figura 04: Local de alojamento dos suínos**

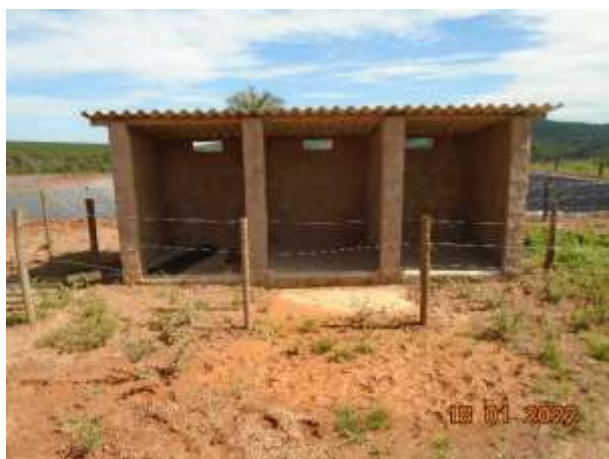
**Figura 05: Composteira**

- A. As carcaças dos suínos são fracionadas em partes menores, e, posteriormente, são depositadas na composteira. O composto fica por aproximadamente 120 a 150 dias até estar pronto para ser utilizados como adubo.
- B. Frascos vazios de medicamentos, vacinas, seringas e suas embalagens são armazenados temporariamente em um recipiente de coleta. Posteriormente, devem ser destinados corretamente. O empreendedor deverá manter os comprovantes de destinação destes resíduos.

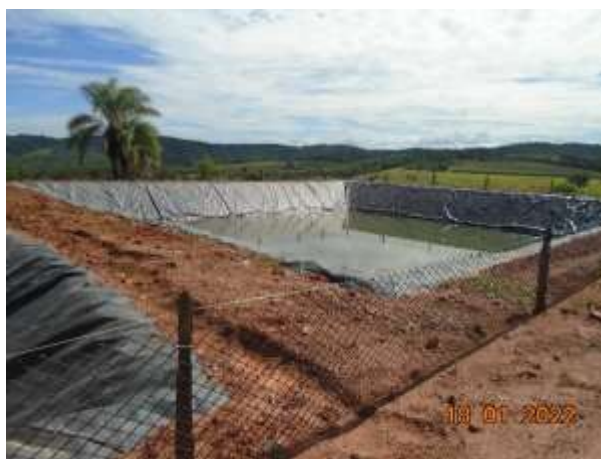
**Figura 06: Lagoa de tratamento**

O empreendimento apresenta duas lagoas de estabilização de dejetos dos animais, com as seguintes medidas, cada: 28,0 x 22,0 x 4,0 e angulação de 55°, com capacidade de 2.325,3 m<sup>3</sup>. O relatório de taxa de aplicação de dejetos de suínos foi produzido com base em 2.300 animais. Desta forma, com um tempo de retenção de aproximadamente 110 dias, o efluente será distribuído em uma área de 60 hectares
