PREFEITURA MUNICIPAL DE PATROCÍNIO
ESTADO DE MINAS GERAIS
SECRETARIA MUNICIPAL DE MEIO AMBIENTE

PARECER ÚNICO N° 35/2023

Licenciamento Ambiental Agrossilvipastoril

Fazenda Makena – Matrículas 69.486, 78.432, 60.367, 69.487, 69.498, 60.366, 61.339, 69.489, 69.499, 69.488, 69.491
Fazenda São Bernardo – Matrículas 69.494, 62.343, 69.492, 69.493, 61.345, 69.496, 69.497, 62.342, 69.485, 69.495

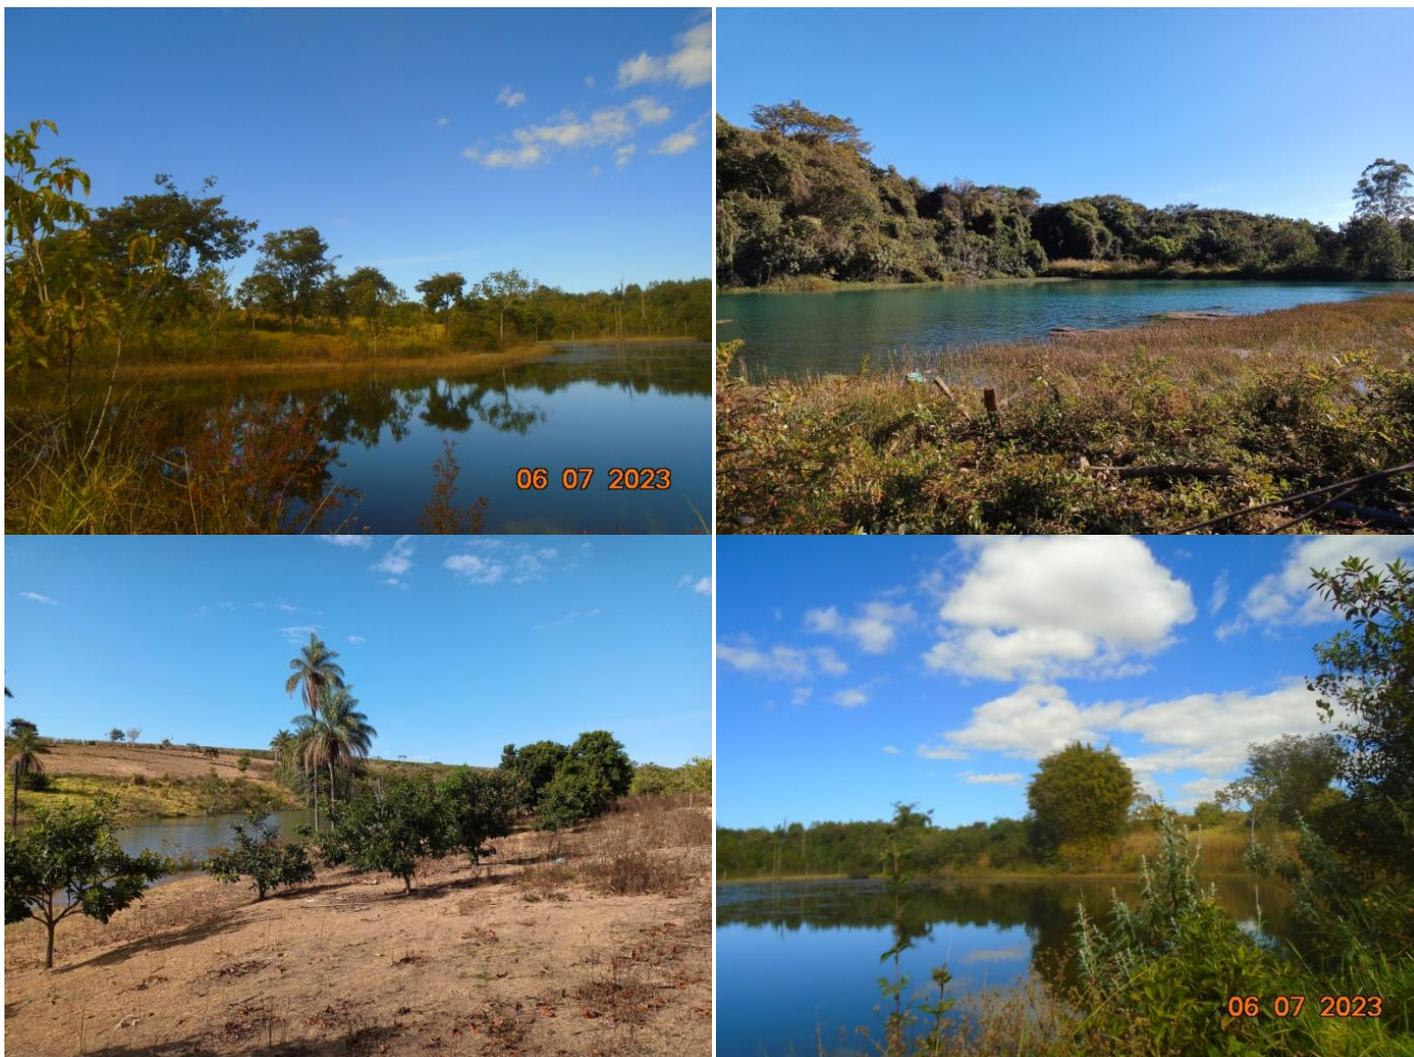
Figura 4 - Barramentos Fazenda Makena
Fonte: SEMMA

De acordo com o FCE está sendo solicitada a atividade de apenas 7,8060 hectares de área inundada porque alguns barramentos são limítrofes ao imóvel. Sendo assim, está sendo licenciada apenas a área inundada dentro do imóvel.

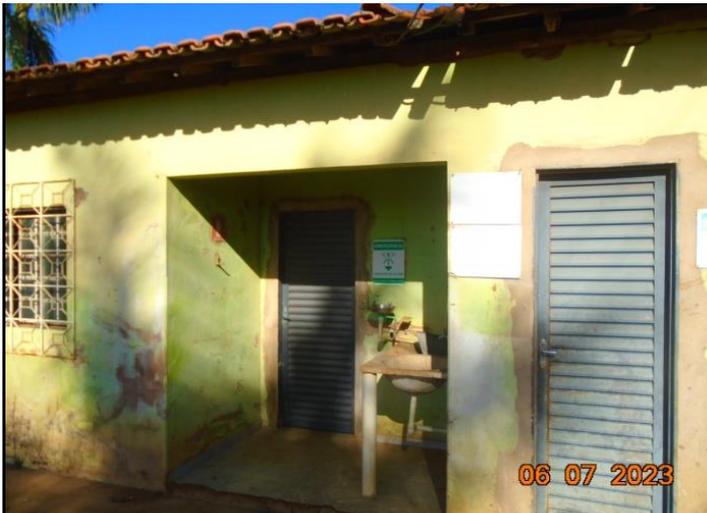
Depósito para armazenamento de embalagens cheias e vazias com lava-olhos

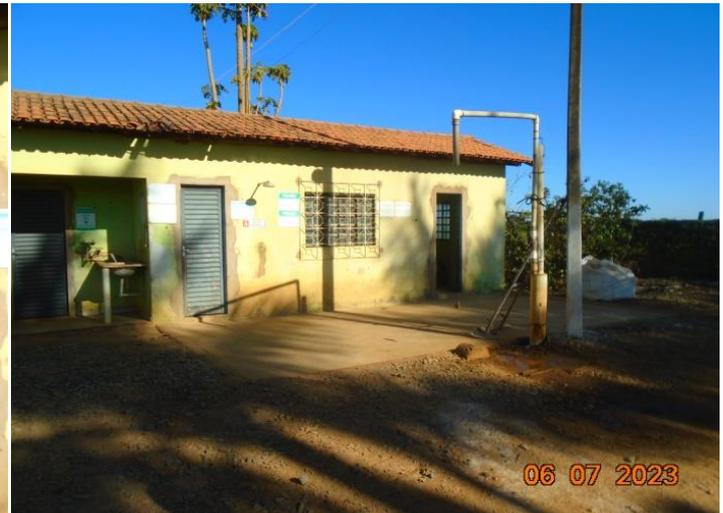
Área de preparo de calda impermeabilizada com caixa de contenção

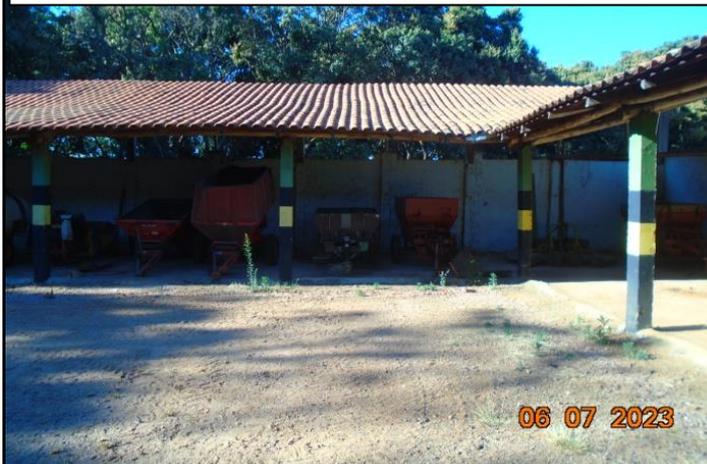
Área de disposição dos maquinários impermeabilizada com canaletas

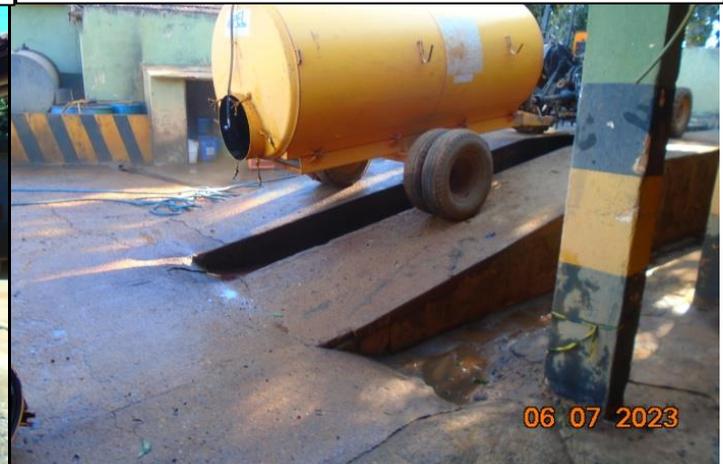
Área de lavajato impermeabilizada com canaletas

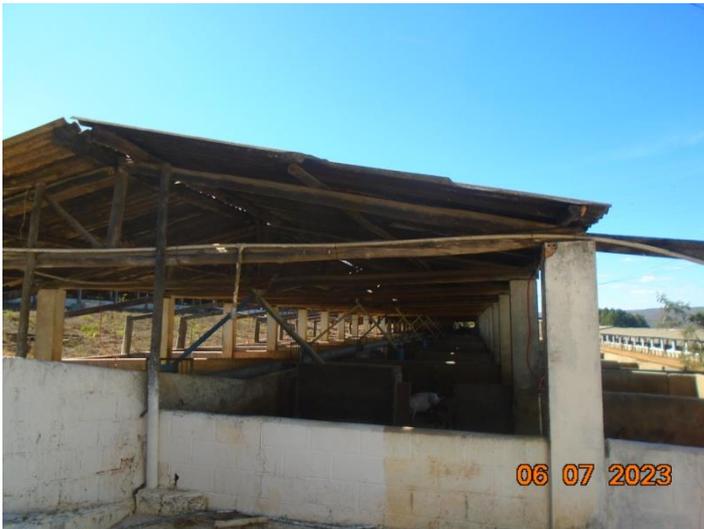
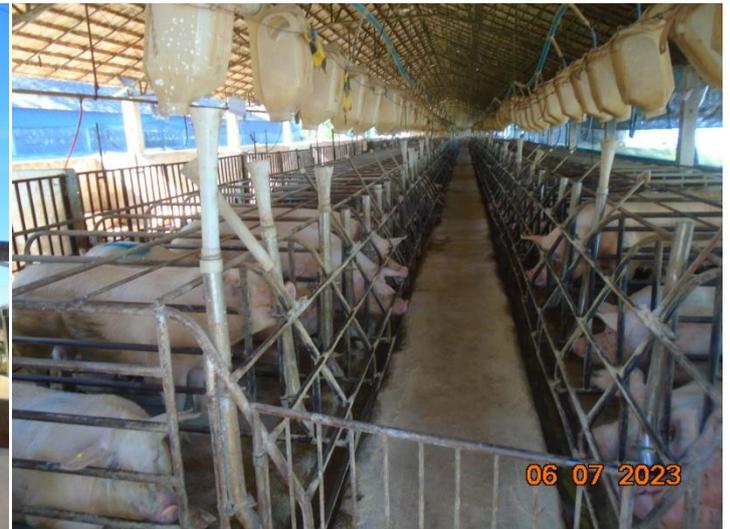
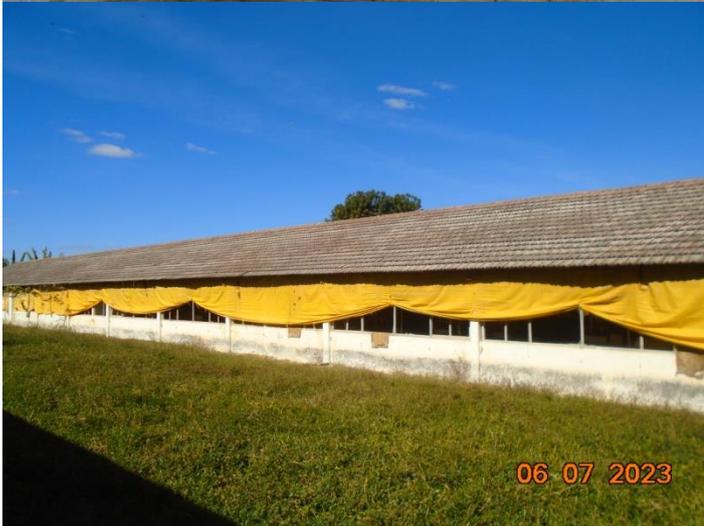
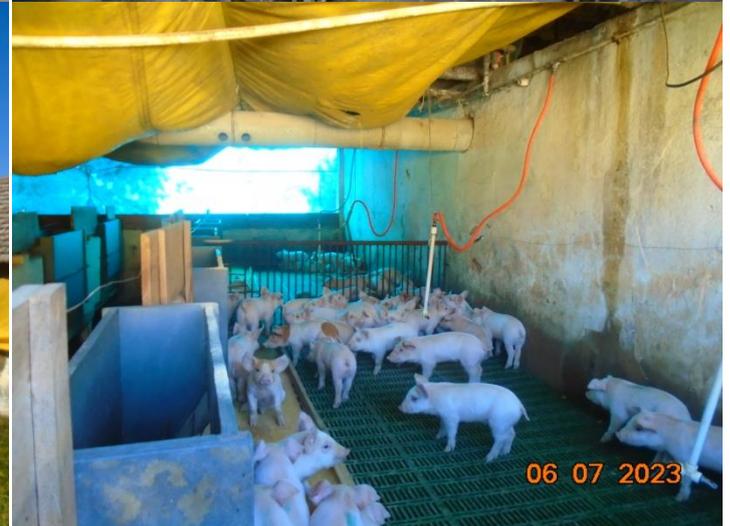
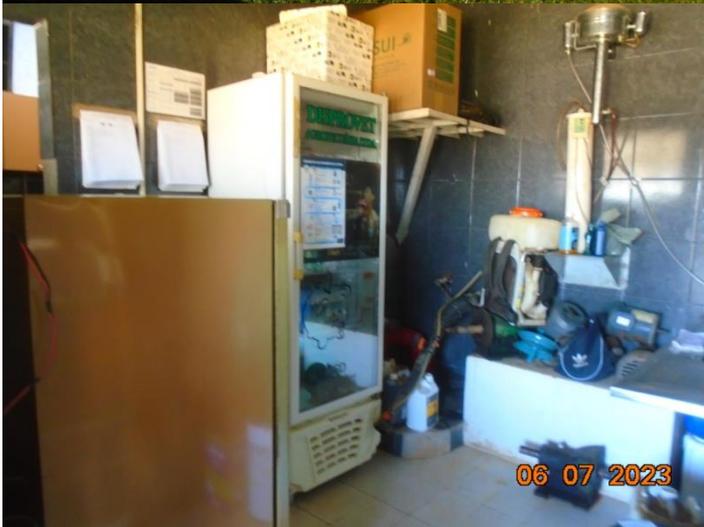
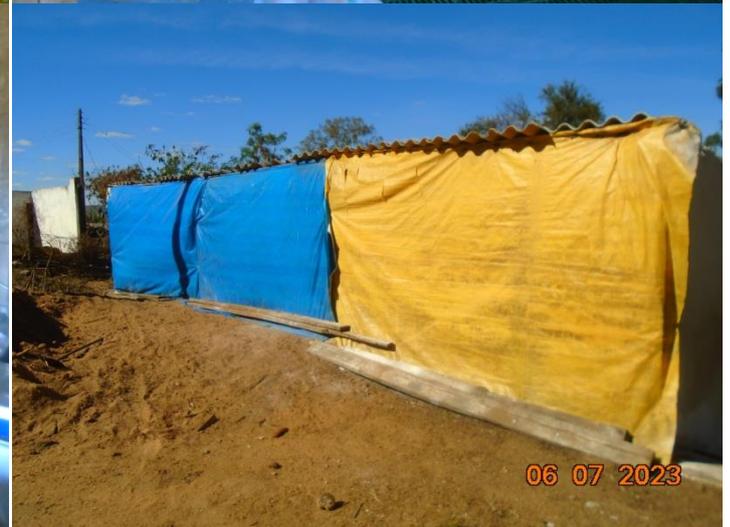
Figura 6 – Suinocultura
Fonte: SEMMA

De acordo com o PCA os efluentes líquidos dos suínos são constituídos basicamente por fezes, urina, restos de ração e água. O efluente líquido gerado nos galpões é direcionado para o sistema de tratamento do empreendimento, - melhor explicado no item abaixo, e posteriormente aplicado como fertirrigação nas áreas de culturas e pastagem do imóvel.

As carcaças dos animais mortos são encaminhadas para uma composteira que possui 3 células de compostagem. São misturadas com serragem e outros materiais secos para formação de compostos orgânicos.

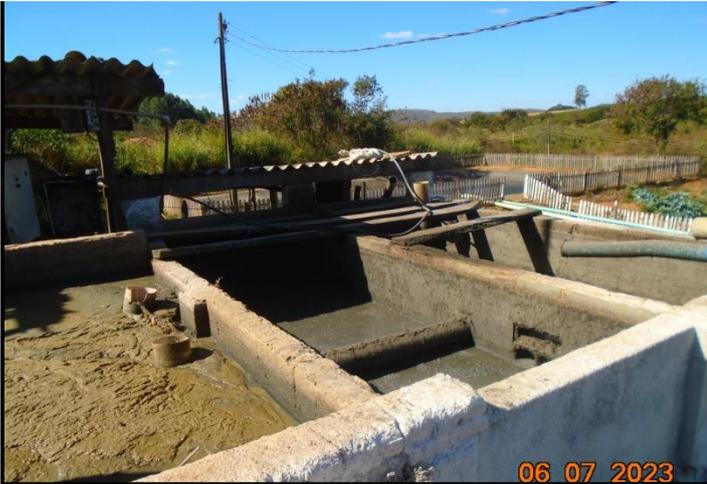
Separador sólido-líquido

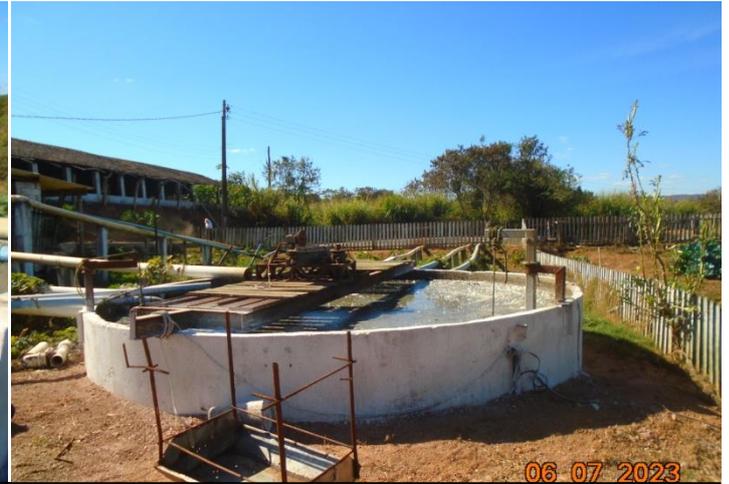
Tanque de equalização

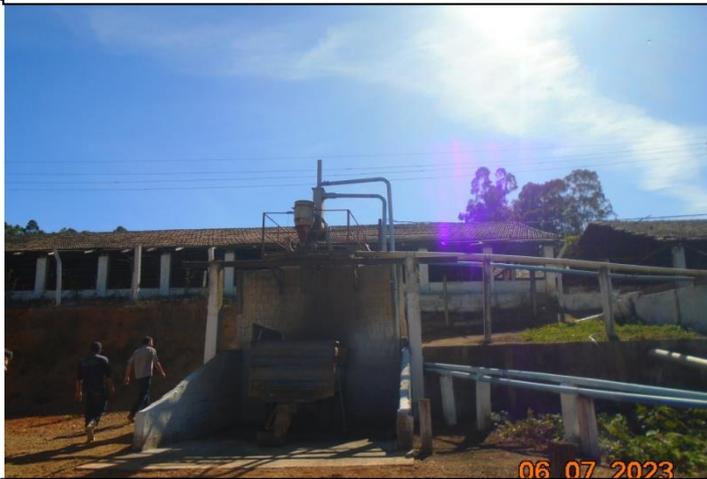
Área de retirada do material sólido

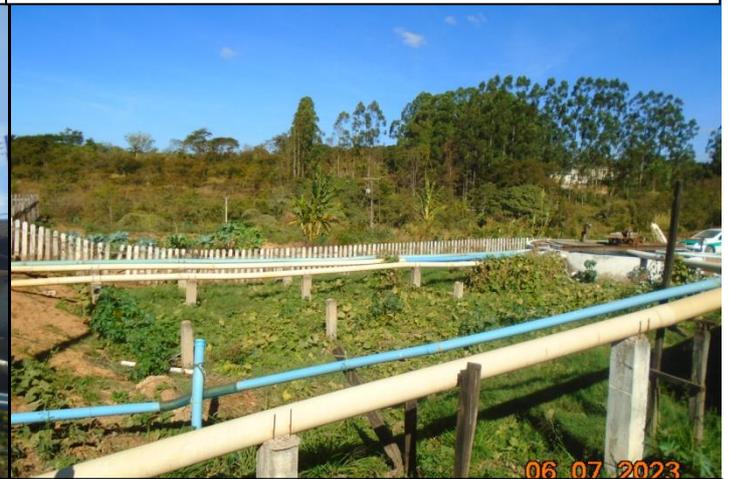
Tubulações

Importante destacar que o monitoramento do sistema e tubulações deve ser executado de forma contínua, conforme explicitado no Anexo II - Automonitoramento.

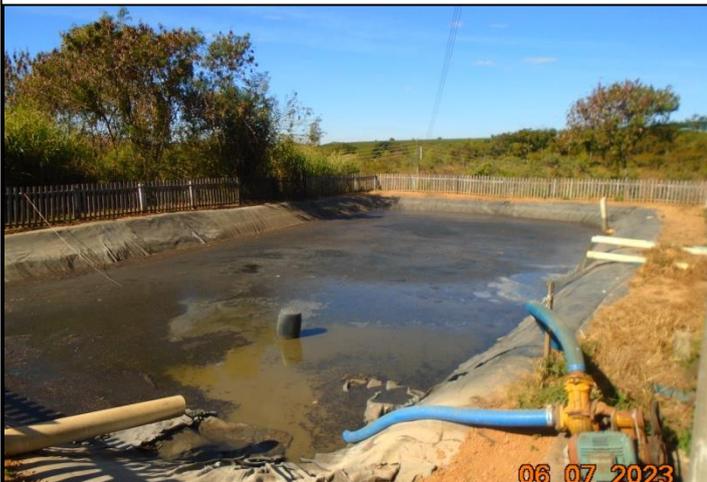
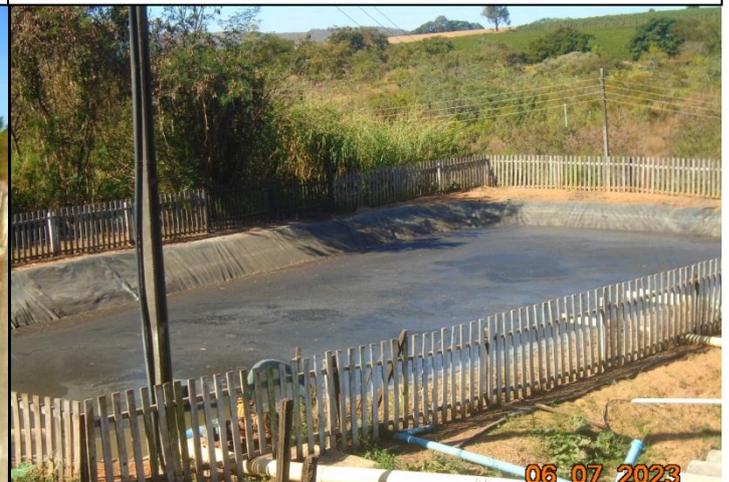
Lagoa de estabilização

O empreendedor deverá efetuar o monitoramento das lagoas, das tubulações de condução dos dejetos dos suínos no intuito de que não haja vazamento de efluente no solo, e da rede de biogás para monitorar o funcionamento do queimador no intuito de que não haja vazamento de metano na atmosfera conforme cronograma. O empreendedor deverá apresentar anualmente junto ao órgão ambiental um relatório técnico com a respectiva Anotação de Responsabilidade Técnica sobre a situação.

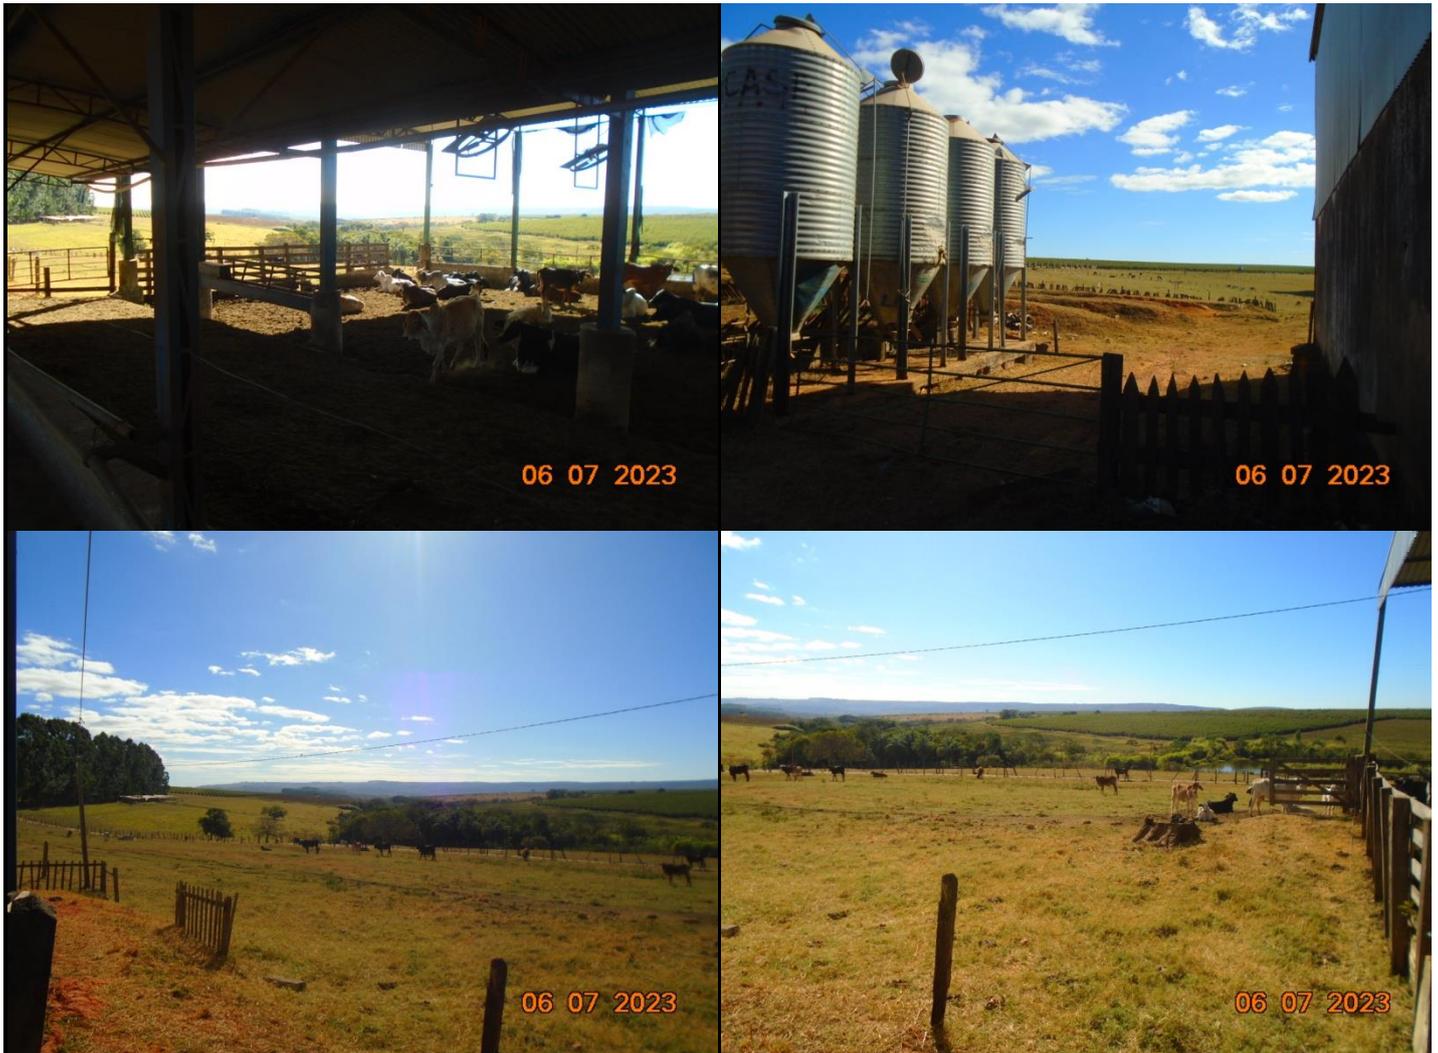
Figura 8 - Bovinocultura em regime extensivo
Fonte: SEMMA

Destaca-se que conforme PCA a bovinocultura é para corte, e que as estruturas para ordenha do leite estão desativadas. Entretanto, foi verificado 3 lagoas dos efluentes sem uso, as quais devem ser desativadas e o terreno nivelado, considerando que a Polícia Militar de Meio Ambiente encontrou jacarés no local, em uma das fiscalizações anos atrás. Caso, as atividades sejam reativadas deverão ser conforme a legislação ambiental vigente.

Os animais mortos deverão ser destinados para um sistema de compostagem ou outro pertinente conforme causa morte dos animais, devendo apresentar relatório técnico fotográfico comprovando sua destinação.

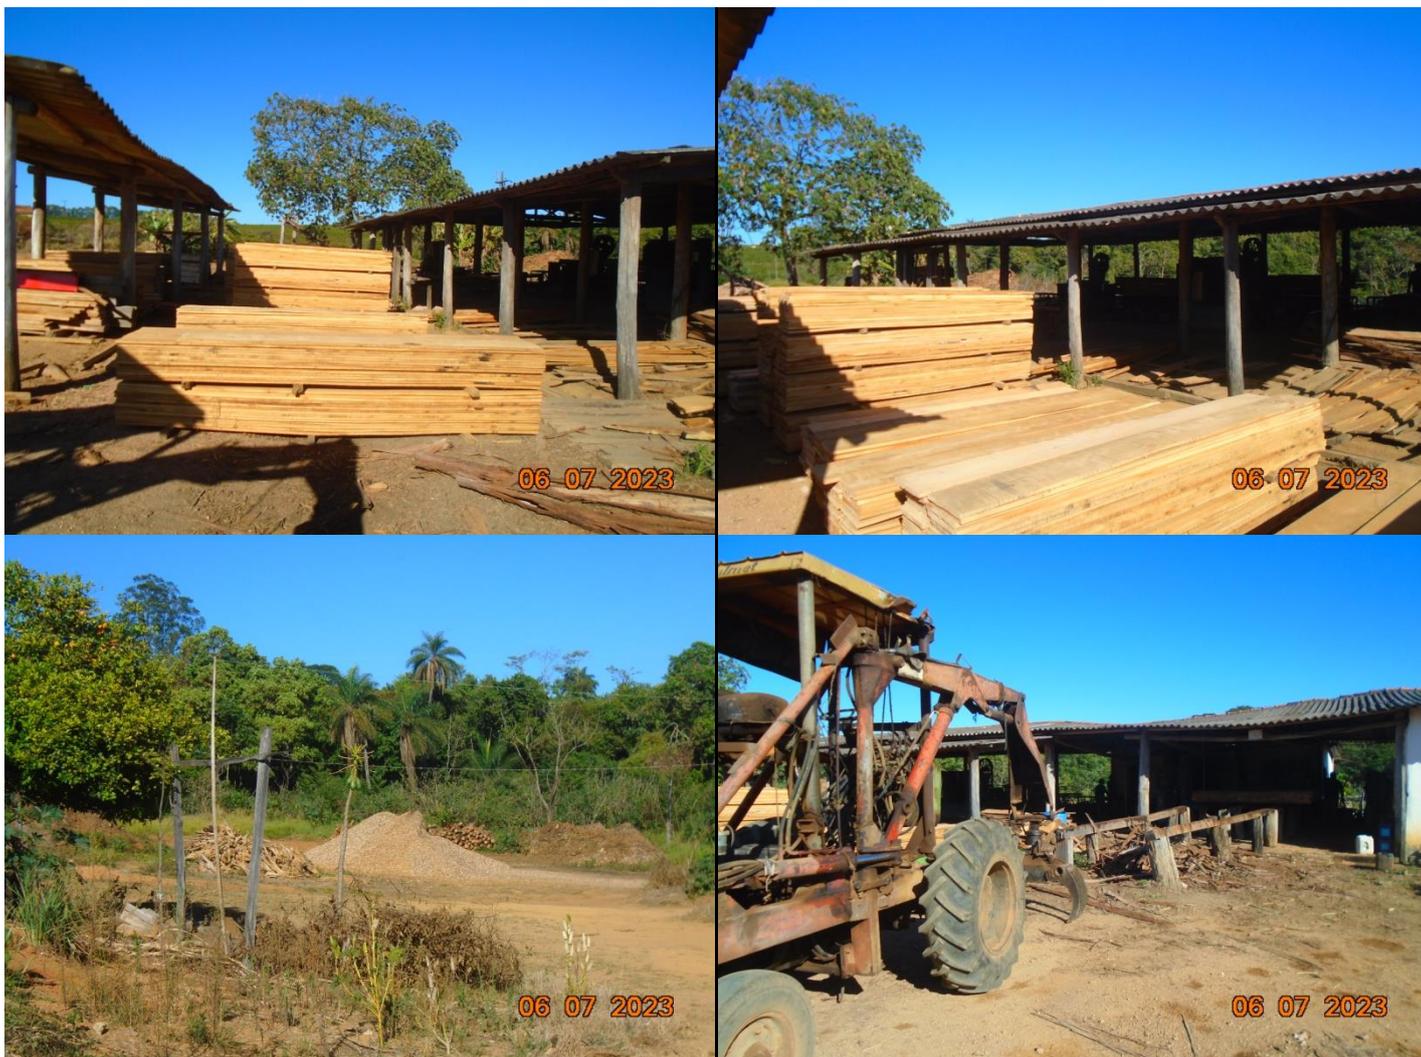
Figura 9 – Serraria
Fonte: SEMMA

Conforme informado no FCE, esta atividade tem-se como produção nominal 9000 m²/ano. O empreendimento possui um galpão para as atividades de serraria e modulagem das peças de madeiras (Figura 9).

A madeira é comprada, conforme notas fiscais apresentadas. Foi apresentado o Certificado de Registro no IEF nº 51098/2022, exercícios 2022 e 2023 - válido até 30/09/2024 para a atividade de consumidor de produtos e subprodutos da flora – lenha, cavacos e resíduos. Os restos de madeira são vendidos. Demais resíduos que por ventura são gerados, são devidamente separados.

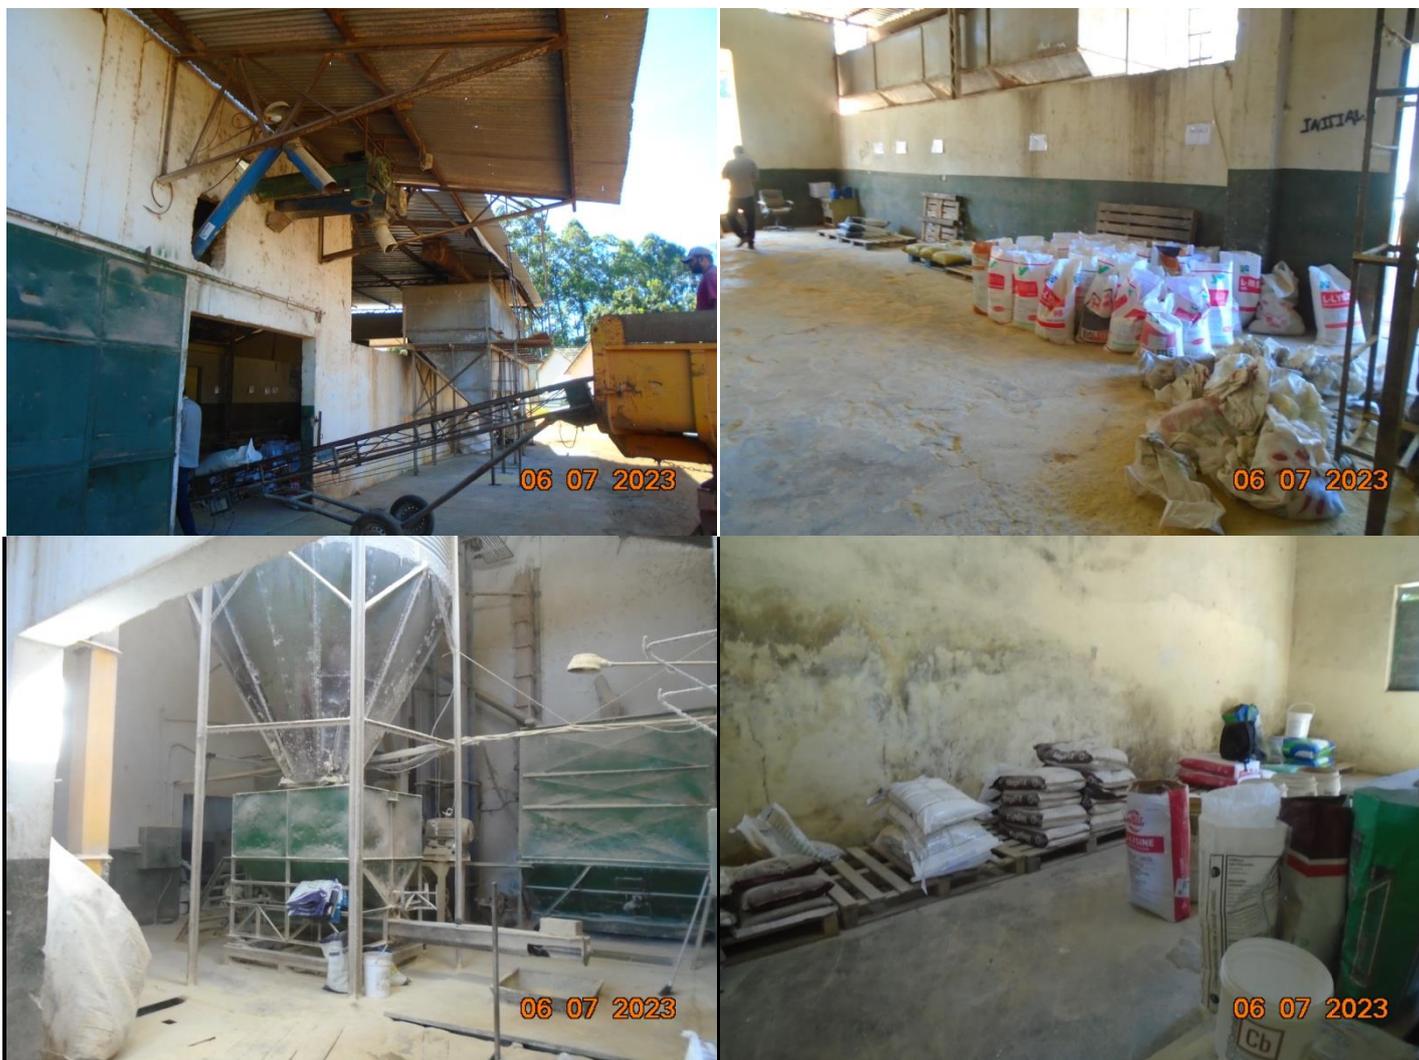
Figura 10 - Fábrica de ração
Fonte: SEMMA

No FCE foi informado que o empreendimento possui capacidade instalada de 50 t/dia para formulação de ração. Após a chegada da matéria-prima comprada (milho, soja, sorgo, óleo), a formulação de ração é feita através da pesagem e mistura dos insumos. Depois, a ração é ensacada e distribuída na propriedade.

A formulação de ração é feita exclusivamente para uso dos animais criados (suínos e bovinos) no imóvel (Figura 10). Conforme relatório técnico, as embalagens, sacarias são recicladas ou comercializadas. Os resíduos orgânicos (restos de ração e varrição da fabrica) são encaminhados para a compostagem.

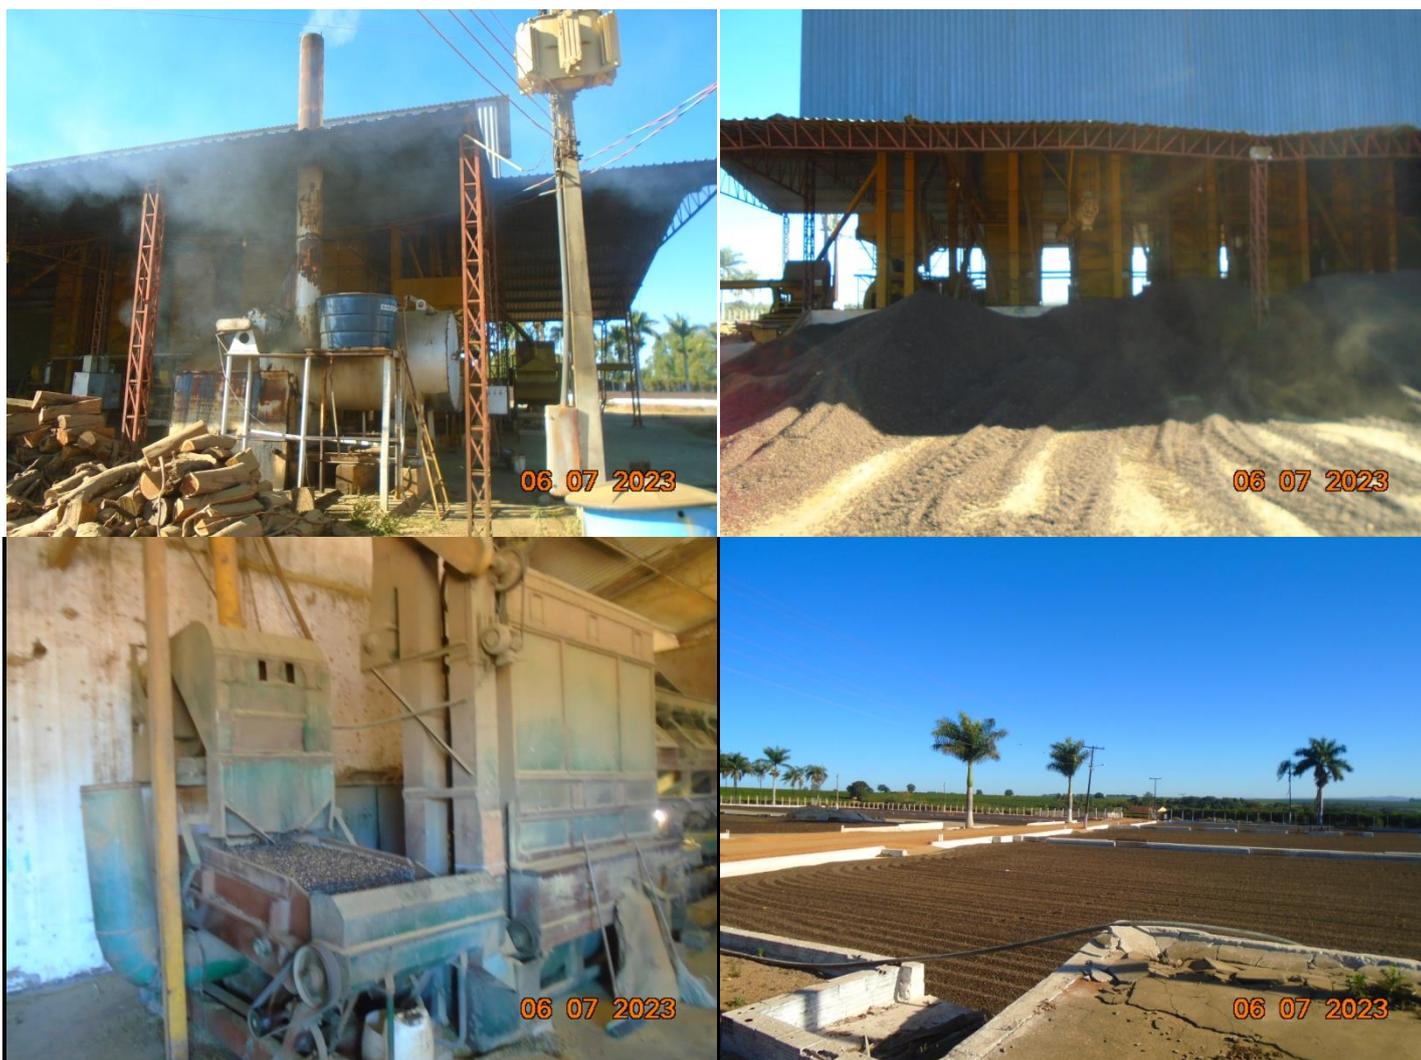
Figura 11 - Beneficiamento de café
Fonte: SEMMA

Os resíduos gerados (cinza da caldeira, palha de café) no beneficiamento são incorporados na lavoura. A água de lavagem fica armazenada em uma lagoa impermeabilizada e depois utilizada para umidificação das estradas internas e carreadores.

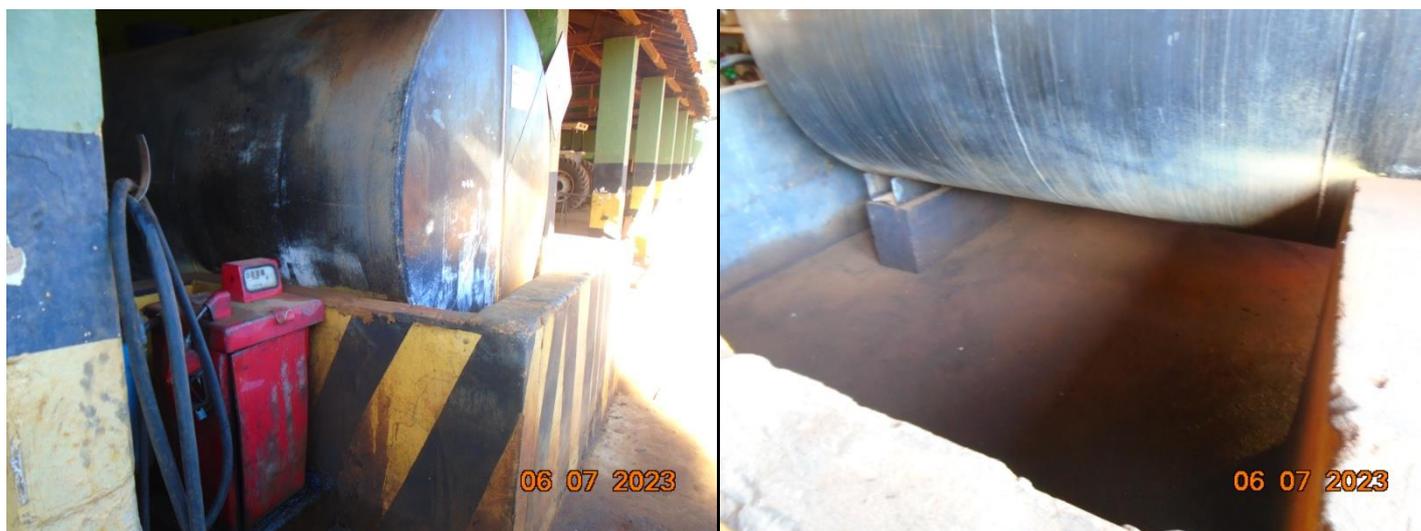
Conforme informado no FCE, a capacidade de armazenamento é de 15 m³ (15.000 litros). O empreendimento possui um tanque para armazenamento de combustível, com uma bomba de abastecimento, o qual está localizado dentro da área de oficina/lava-jato. A área é impermeabilizada, e o ponto de abastecimento possui bacia de contenção (Figura 12).

Figura 12 - Ponto de abastecimento em área impermeabilizada com bacia de contenção
Fonte: SEMMA

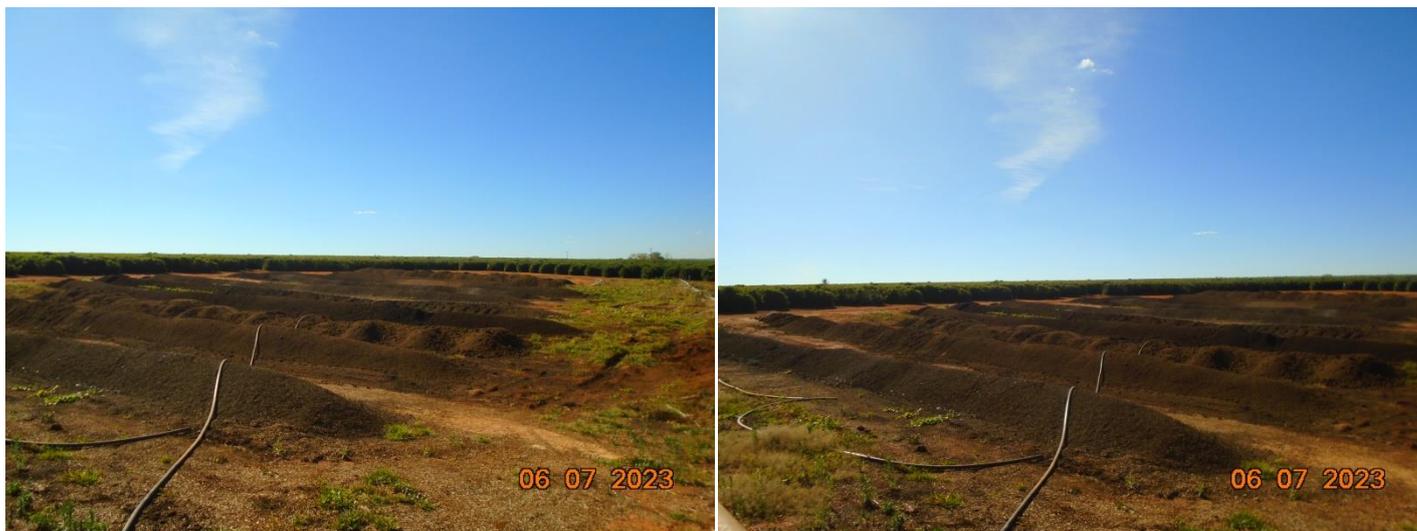
Figura 13 – Compostagem
Fonte: SEMMA

De acordo com o FCE, a capacidade instalada é de 50.000 t/ano. Conforme informado na atividade de suinocultura, no sistema de tratamento de dejetos, a primeira etapa é um separador sólido-líquido, no qual o material sólido é utilizado para compostagem (Figura 13). No composto também é incorporado a palha do café. Foi informado que o material permanece em leiras por meses, sendo depois utilizado apenas nas culturas do empreendimento, ex: na cultura de café como adubo, sem sua comercialização. Inclusive a remoção do lodo das lagoas de tratamento também poderá ser incorporada ao composto.

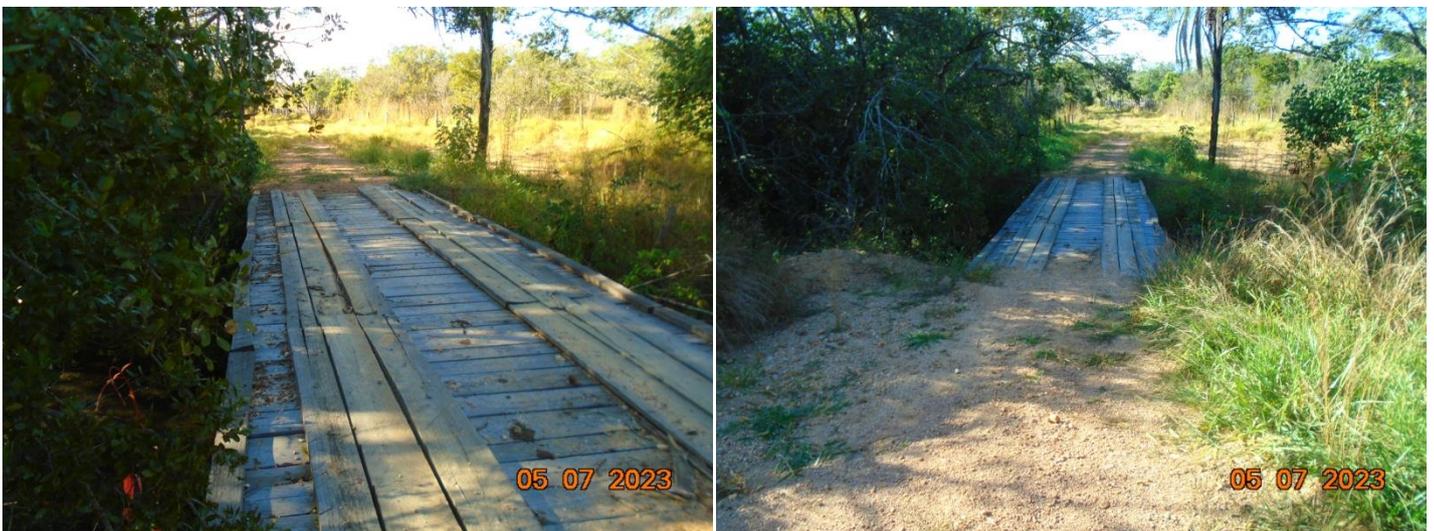
Figura 22 - Intervenção em APP
Fonte: SEMMA

De acordo com o Boletim de Ocorrência nº 2022-024838746-001, houve intervenção em APP em uma área de 2.000 m² por meio da construção de uma ponte nas coordenadas geográficas S18°48'41" W47°04'02" (Figura 22 e 23).
