| | <div>PREFEITURA MUNICIPAL DE PATROCÍNIO</div> <div>Secretaria Municipal de Meio Ambiente</div> | |

| PARECER ÚNICO N° 54 | | Data da vistoria: 13/03/2025 | |
| FASE DO LICENCIAMENTO: Declaração de Não Passível com Intervenção Ambiental em caráter corretivo | | | |

| EMPREENDIMENTO: | Fazenda Santo Antonio, lugar Estiva, Mat.: 73.078 |

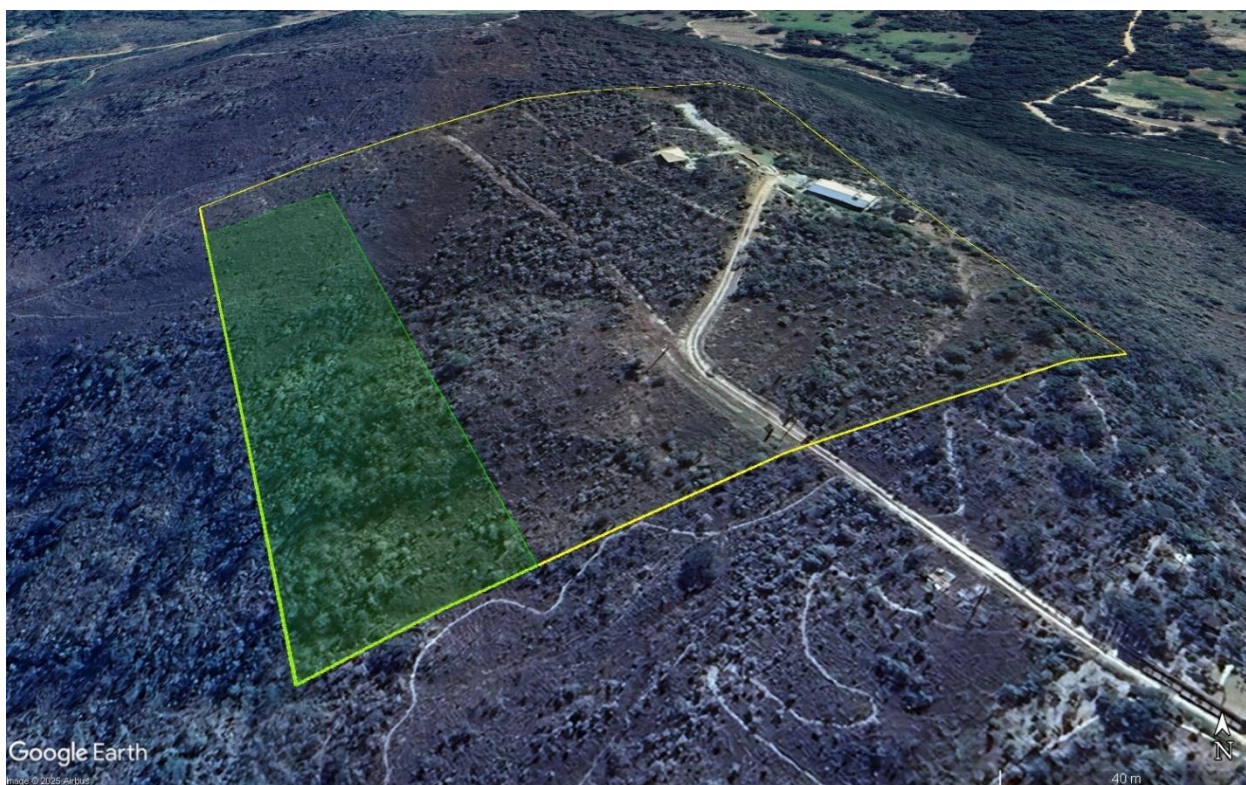
A propriedade possui uma área de Reserva Legal averbada proposta pelo CAR de 0,8229 hectares, totalizando 20% da área total do imóvel, estando assim, em conformidade com o exigido na legislação (Ver Figura 2).

**Figura 2:** Imagem de satélite indicando a área total da propriedade (em amarelo), a reserva legal (em verde). Fonte: Google Earth.

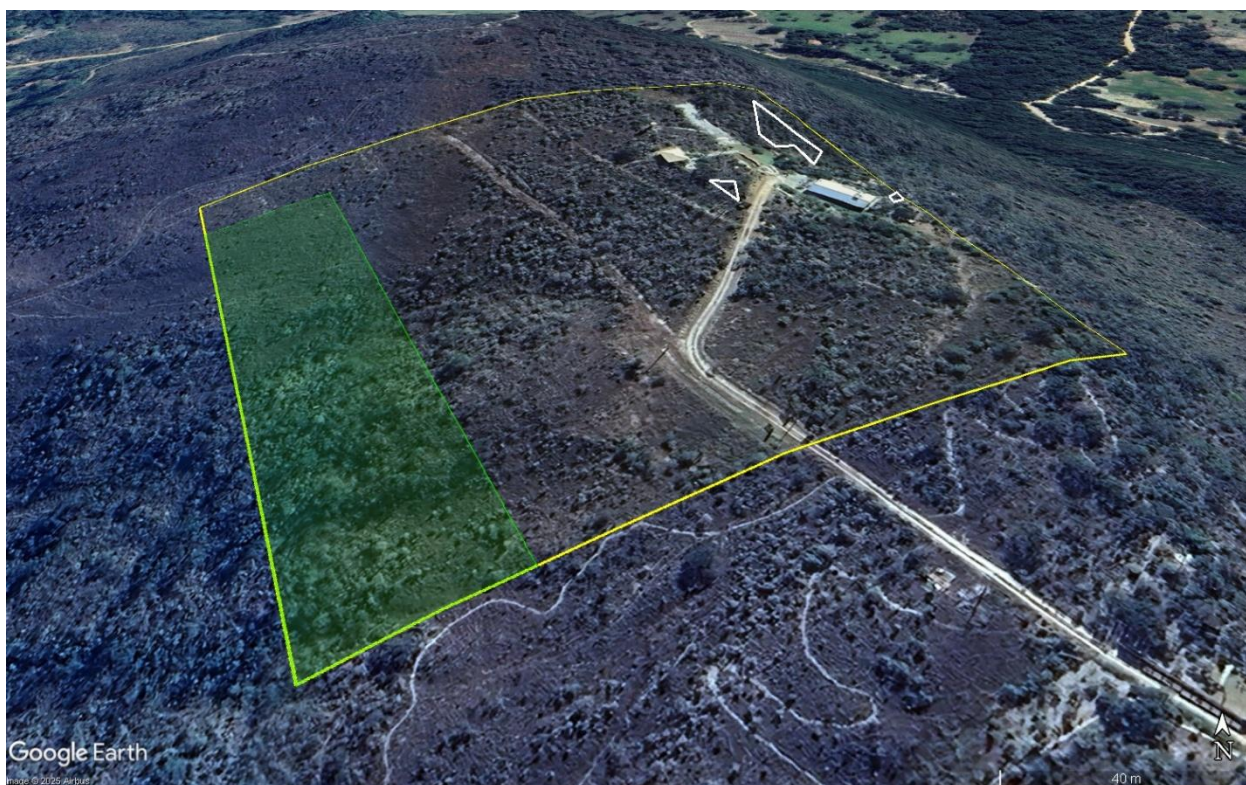
O Laudo técnico dos estudos solicitados, de responsabilidade da engenheira agrônoma Rosilene Aparecida Alves Sales CREA MG121894-D, ART nº MG20242751447, concluiu que não houve evidência nos registros aerofotogramétricos do imóvel em questão, quaisquer incidências segundo as normativas que caracterizam a existência de APP - Área de Proteção Permanente, entretanto, foi observada que em pequenos trechos, o imóvel possui áreas restritas, ainda com vegetação totalmente nativa (Ver Figura 3).

**Figura 3:** Imagem de satélite indicando a área total da propriedade (em amarelo), a reserva legal (em verde), e as áreas de uso restrito (em branco) Fonte: Google Earth.

Como houve supressão de vegetação nativa sem autorização do órgão ambiental competente, os estudos de declividade e elevação, são essenciais para saber se as áreas intervindas são passíveis de regularização. Nesse caso em específico, como as áreas intervindas não se caracterizam como APP ou de uso restrito, a intervenção é passível de regularização. Todavia, o imóvel possui 0,5657 hectare de áreas de uso restrito devido à inclinação constatada, conforme Art. 54, Seção IV da Lei estadual nº 20.922/2013. Sendo assim, essas áreas deverão ser protegidas e registradas no CAR do imóvel, **vedada a conversão de novas áreas para uso alternativo do solo, excetuados os casos de utilidade pública e interesse social.**

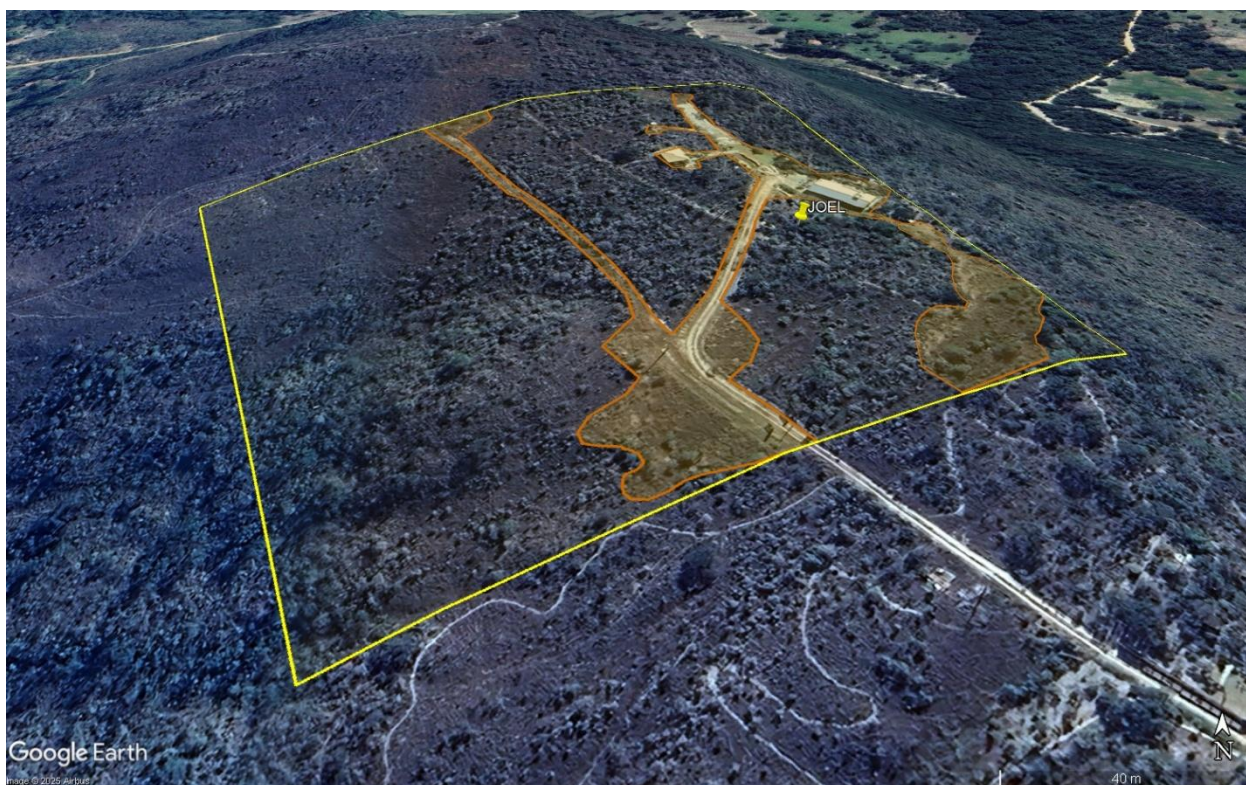
De acordo com o Requerimento de Intervenção Ambiental (RIA), trata-se de intervenção ambiental com supressão de cobertura vegetal nativa, para uso alternativo do solo em uma área de 0,68 hectares, em caráter corretivo (Ver Figura 4). No Plano de Utilização Pretendida – PUP, de responsabilidade técnica da engenheira agrônoma Rosilene Aparecida Alves Sales, CREA-MG 121894/D, foi informada que a área intervinda é utilizada por infraestruturas (moradias) com o intuito de recreação e lazer.

**Figura 4:** Imagem de satélite indicando a área total da intervenção (em laranja). Fonte: Google Earth.

Considerando que o empreendedor detém Reserva Legal em quantidade ideal (20%) e em bom estado de conservação e que cumpriu com o pagamento da multa estipulada pela SEMMA. Consideradas as Leis e Decretos ambientais vigentes e a Deliberação Normativa CODEMA 16/2017, essa intervenção ambiental com supressão de cobertura vegetal nativa, para uso alternativo do solo, de caráter corretivo, é passível de autorização. Sendo assim, o corpo técnico da Secretaria Municipal de Meio Ambiente de Patrocínio **sugere pelo DEFERIMENTO da regularização em caráter corretivo da intervenção com supressão de cobertura vegetal nativa, para uso alternativo do solo** em uma área de 0,68 hectares.

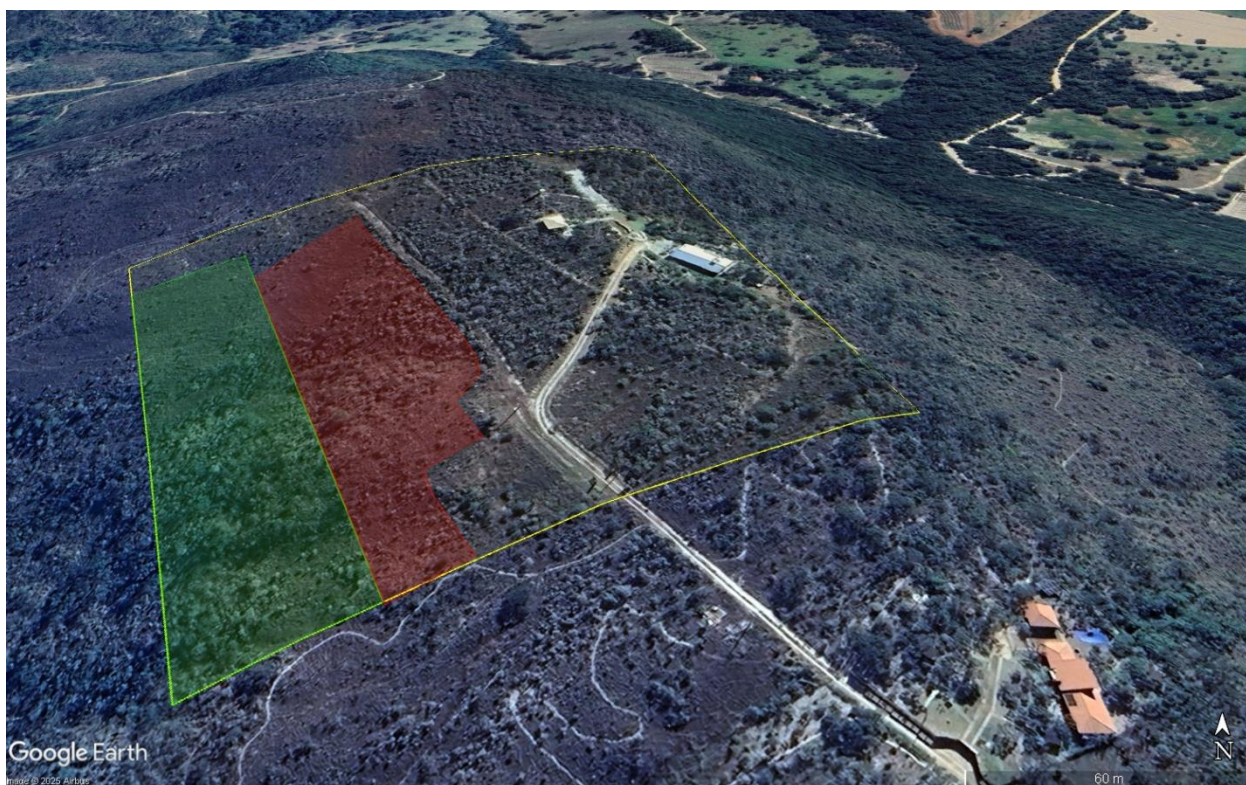
**Sugere-se como compensação ambiental à autorização de supressão corretiva de 0,68 hectares de cobertura vegetal nativa:** o acréscimo de uma área tida como especialmente protegida de aproximadamente 0,68 hectares (Ver Figura 5), área contígua a reserva legal proposta. Está pratica é classificada como compensação ambiental em virtude da regularização corretiva realizada no empreendimento.

**Figura 5:** Imagem de satélite indicando a área de compensação (em laranja) adjacente à área de reserva legal (em verde). Fonte: Google Earth.

Diante disso, o empreendedor deverá apresentar a nova área cadastrada no CAR e no mapa da propriedade, juntamente com a averbação da medida compensatória na matrícula do imóvel, com seu respectivo memorial descritivo, como área ambiental a ser preservada, nela não podendo ser feito nenhum tipo de uso alternativo do solo.

| <b>ITEM</b> | <b>CONDICIONANTE</b> | <b>PRAZO</b> |
|---|---|---|
| <b>02</b> | Apresentar averbação da compensação ambiental proposta na matrícula do imóvel, além de realizar as alterações no CAR e mapa da propriedade, os quais deverão ser apresentados à SEMMA, com ART do responsável técnico. | 90 dias. |

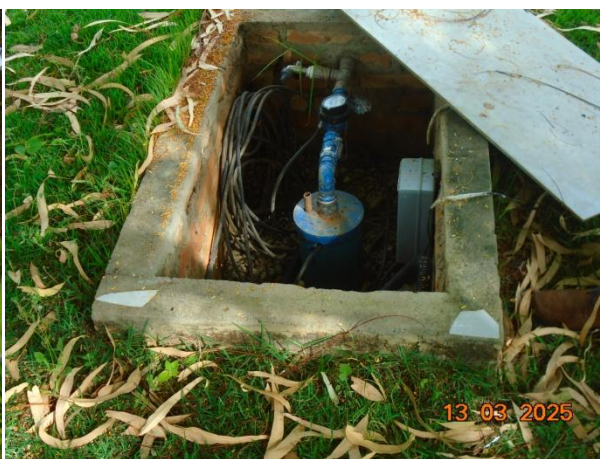
**Foto 2:** Poço tubular.

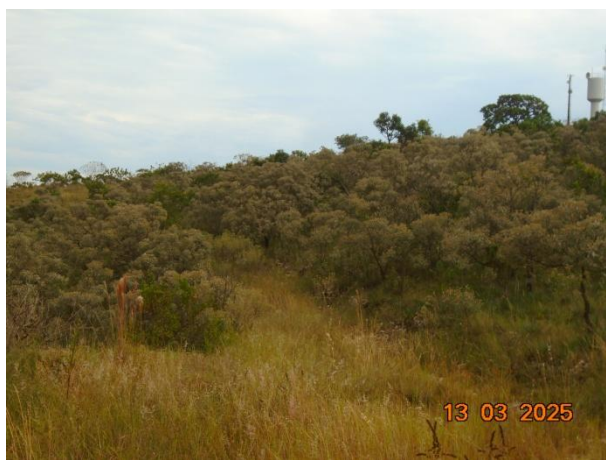
**Foto 3:** Reserva legal.

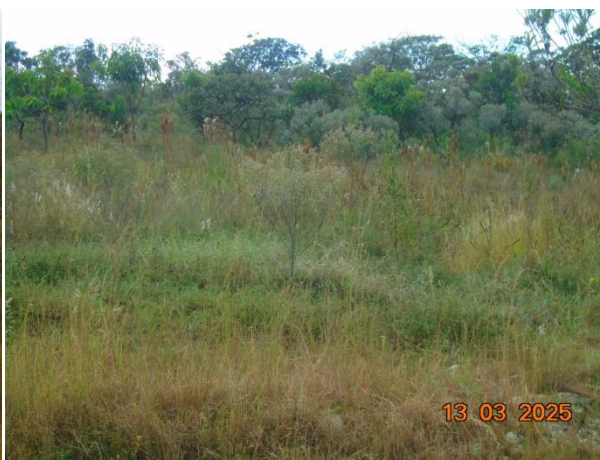
**Foto 4:** Reserva legal.

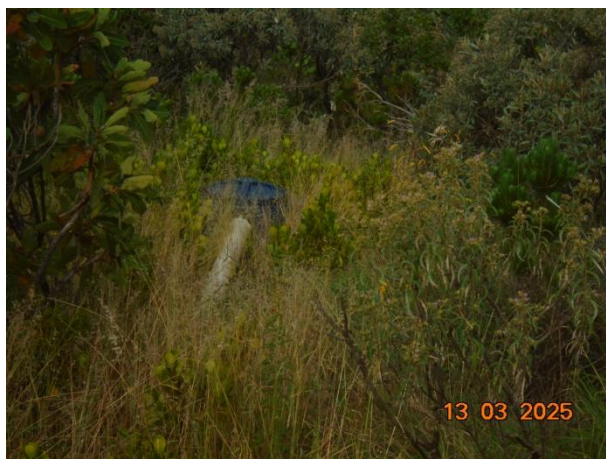
**Foto 5:** Fossa séptica.

Medidas mitigadoras: Realizar o tratamento adequado por meio de fossa séptica ou biodigestor, bem como sua manutenção periódica.

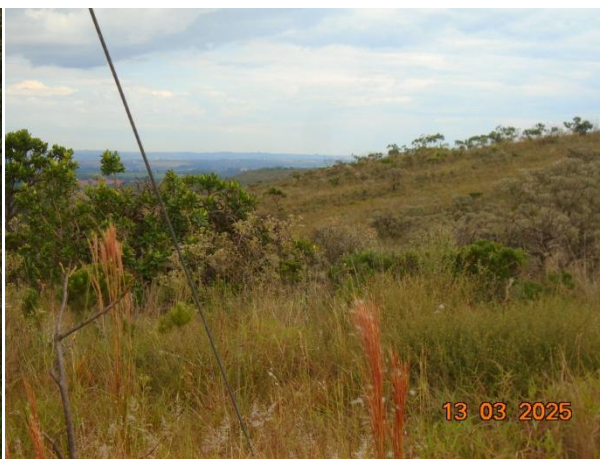
**Foto 6:** Regeneração natural da área intervinda.
