PREFEITURA MUNICIPAL DE PATROCÍNIO

PARECER ÚNICO N° 06

Data da vistoria: 03/01/2025

Licenciamento Ambiental Simplificado (LAS-Cadastro) - Classe 2 – e Autorização para intervenção em APP em caráter corretivo.

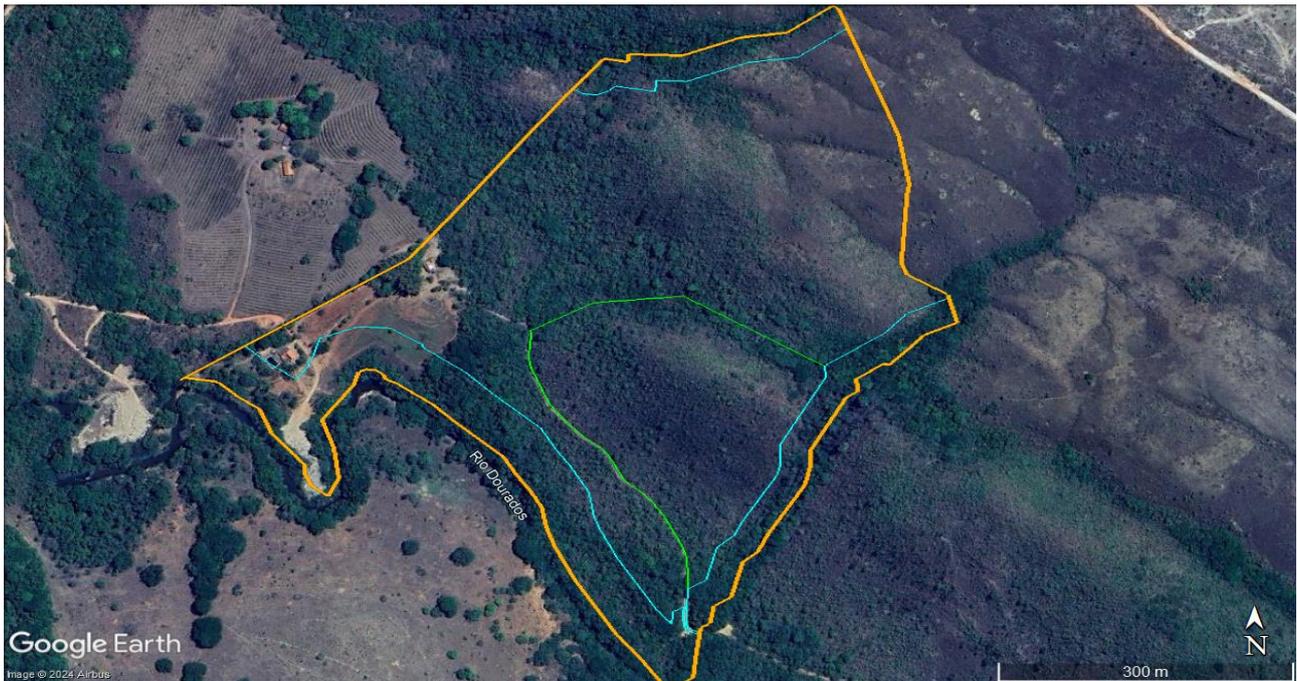
Figura 2: Fotos de satélite mais recentes da propriedade do Sr. Adilson, de setembro de 2023, constando a área da propriedade (em laranja), a reserva legal (em verde) e a APP (em azul). Fonte Google Earth.

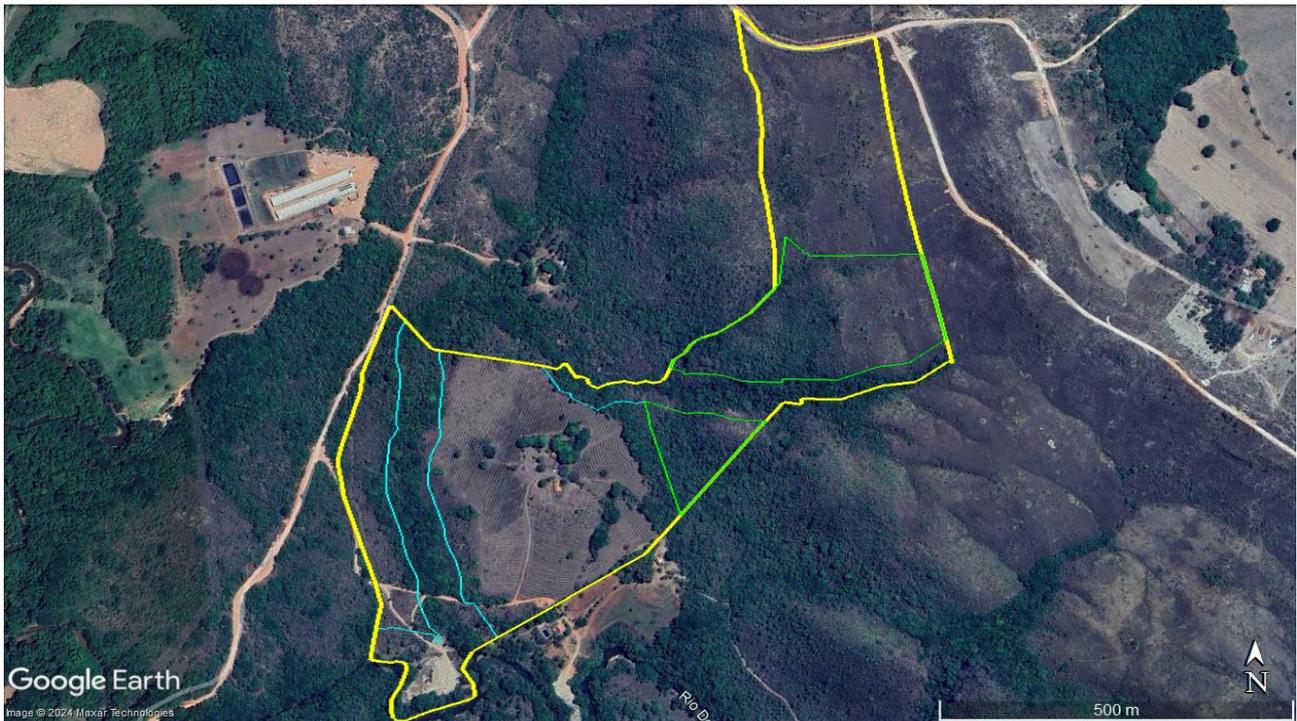
Figura 4: Fotos de satélite mais recentes da propriedade do Sr. Pedro, de setembro de 2023, constando a área da propriedade (em amarelo), a reserva legal (em verde) e a APP (em azul). Fonte Google Earth.

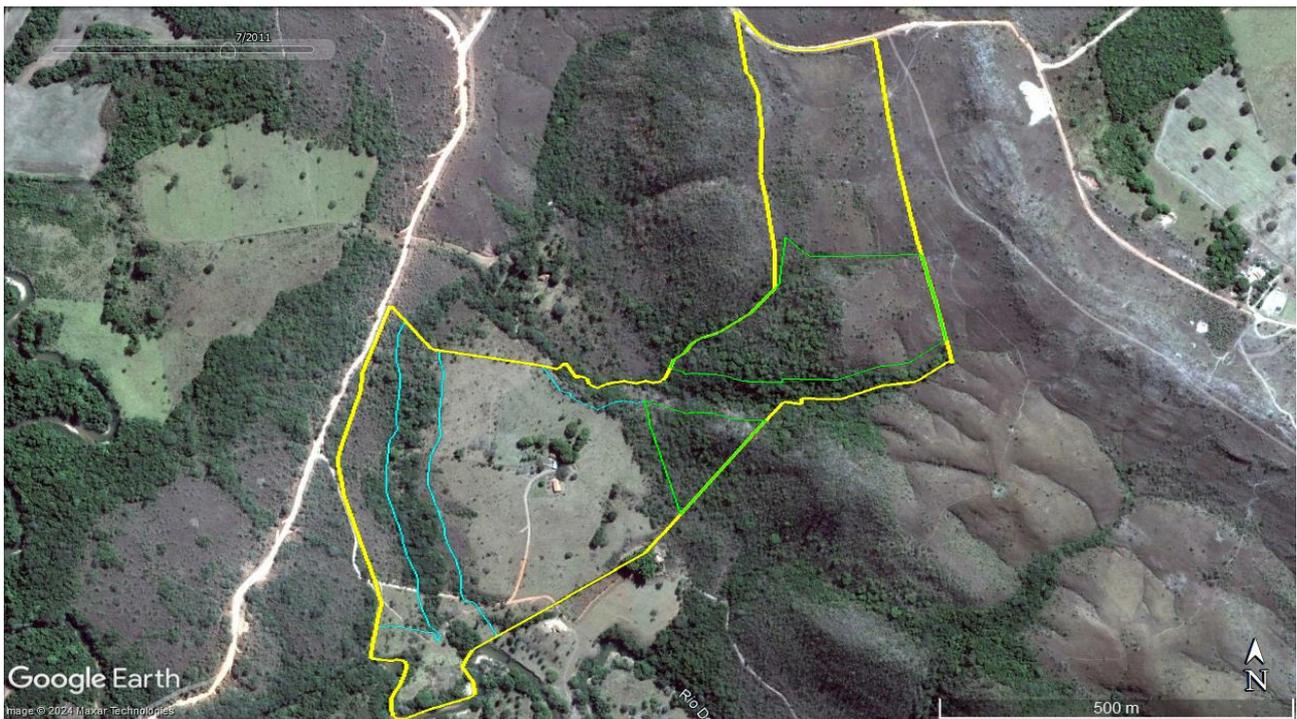
Figura 5: Fotos de satélite mais antigas da propriedade do Sr. Pedro (após marco do código florestal), de julho de 2011, constando a área da propriedade (em amarelo), a reserva legal (em verde) e a APP (em azul). Fonte Google Earth.

Conforme observado nas imagens de satélite mais antigas de ambas propriedades, as áreas de APP onde são realizadas as atividades do empreendimento já se encontravam relativamente antropizadas, não havendo supressões. Parte das intervenções (sem supressão) realizadas em APP haviam sido autorizadas na antiga licença ambiental (0,0125 ha - Autorização de Intervenção em APP para Extração Mineral - Nº 170/2019) enquanto o restante, cerca de 0,65 ha, ocorreu sem autorização. O processo foi encaminhado para o setor de fiscalização da SEMMA, onde foi lavrado o auto 001685 e o empreendimento foi autuado. Desta forma o presente processo de licenciamento trata-se não apenas de renovação, mas de autorização de intervenção em APP em caráter corretivo.

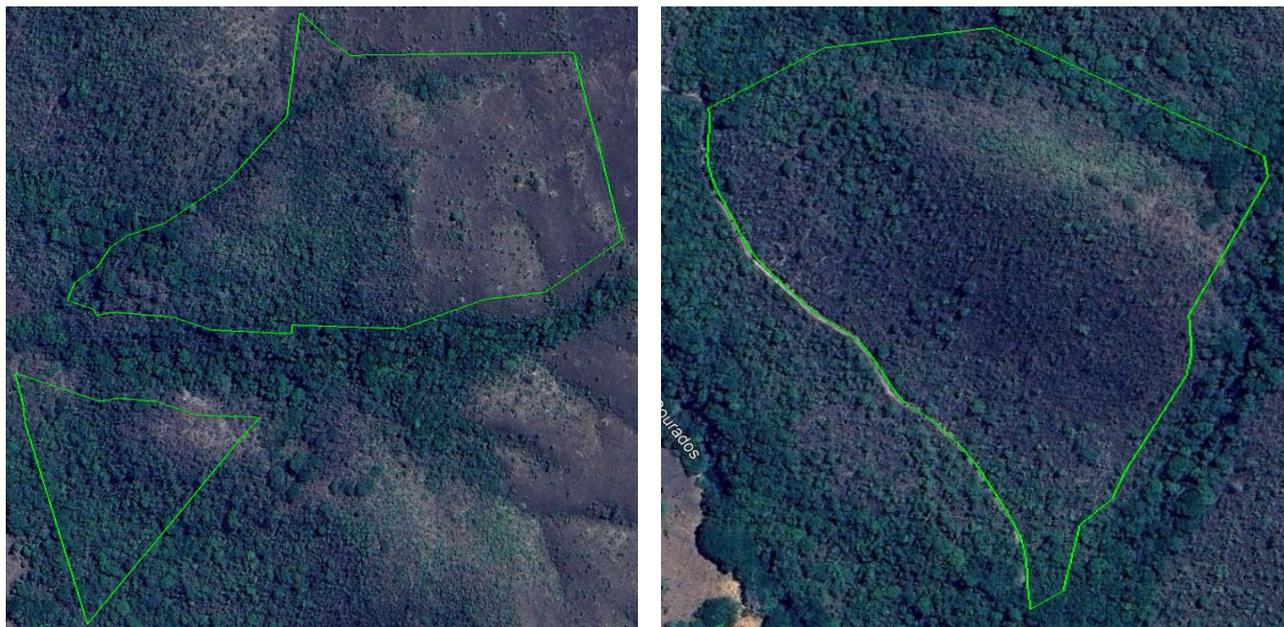
As áreas de reserva legal de ambas propriedades se encontram averbadas e em bom estado de conservação, conforme observado nas figuras 6 e 7:

Figura 6 e 7: Fotos de satélite mais recentes da propriedade do Sr. Pedro (à esquerda) e do Sr. Adilson (à direita), de setembro de 2023, constando as áreas de reserva legal (em verde) das propriedades. Fonte Google Earth.

As áreas de APP de ambas propriedades se encontram relativamente bem preservadas, exceto pelas áreas onde são realizadas as atividades de dragagem.

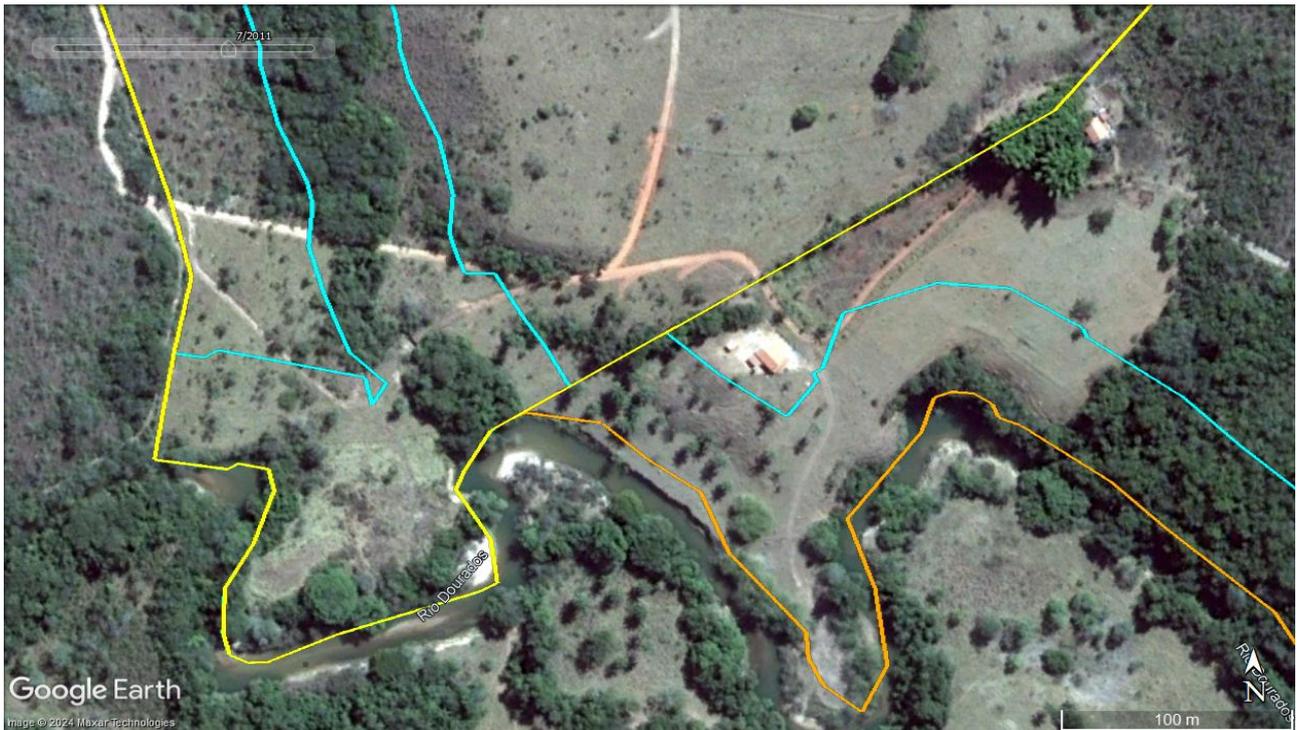
As figuras 8 e 9 ilustram as áreas de APP antropizadas, onde hoje, são realizadas as atividades de dragagem, em ambas propriedades, enquanto as figuras 10 e 11 ilustram as áreas de intervenção em APP autorizadas na antiga licença do empreendimento, que perfazem 0,0125 ha, e as áreas intervindas sem autorização autuadas, que perfazem 0,65 ha.

Figura 8: Foto de satélite mais antiga, de julho de 2011, ilustrando as áreas de APP (em azul) antropizadas onde hoje ocorre a atividade, em ambas propriedades (em amarelo e laranja).

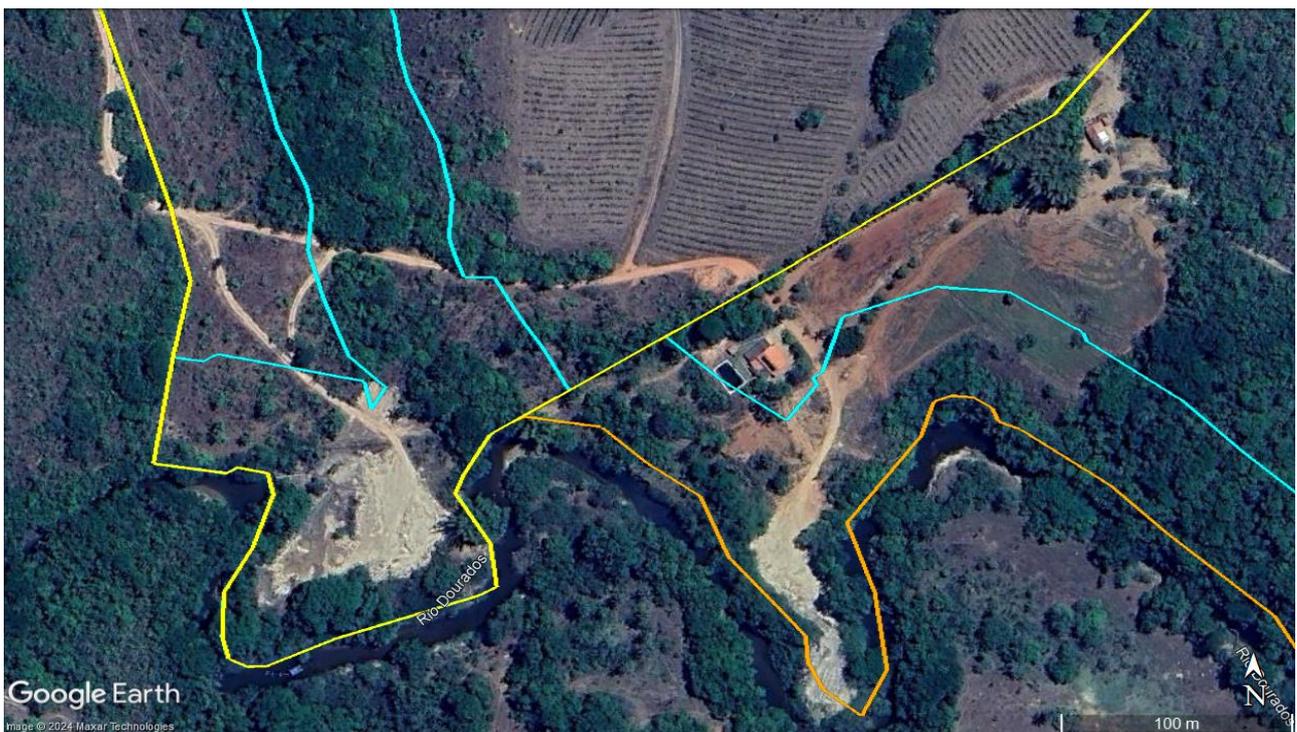
Figura 9: Foto de satélite mais recente, de setembro de 2023, ilustrando as áreas de APP (em azul) antropizadas onde ocorre a atividade, em ambas propriedades (em amarelo e laranja).

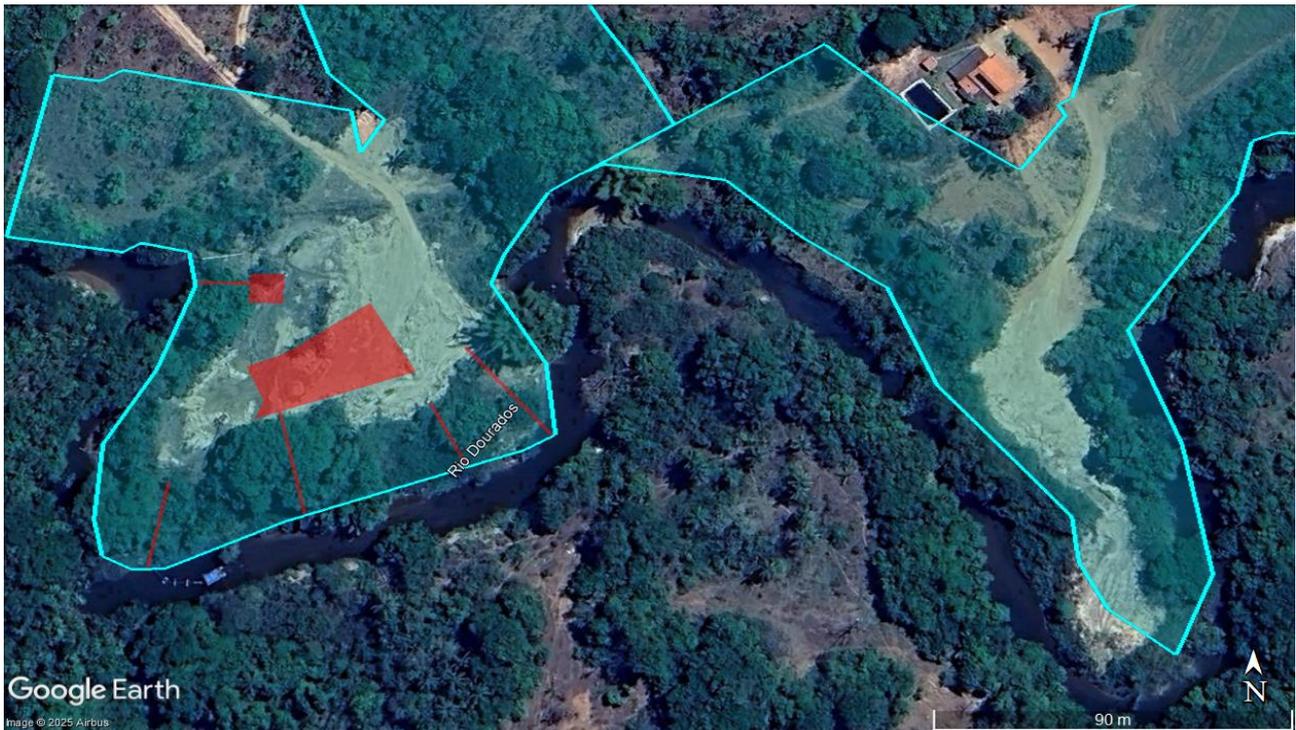
Figura 10: Foto de satélite mais recente, de setembro de 2023, ilustrando as áreas de APP (em azul), e as áreas de intervenção em APP autorizadas na antiga licença do empreendimento (0,0125 ha, em vermelho).

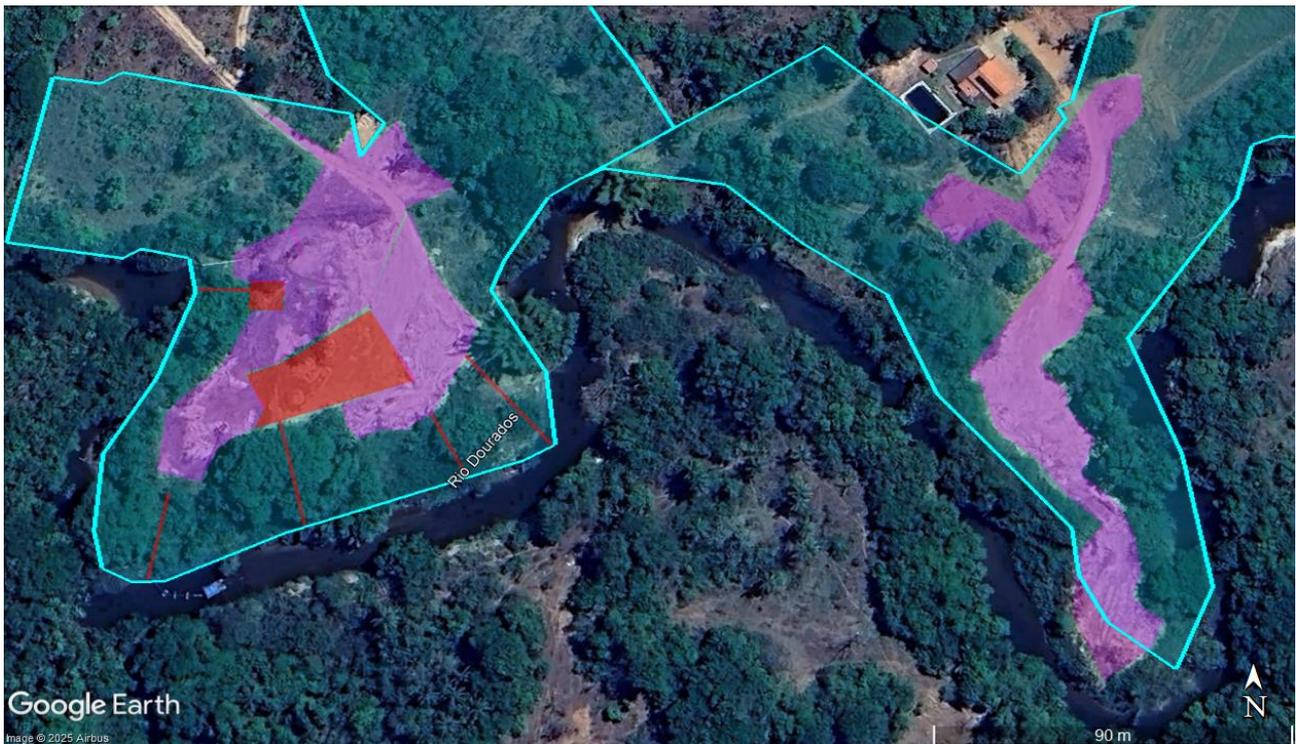
Figura 11: Foto de satélite mais recente, de setembro de 2023, ilustrando as áreas de APP (em azul), as áreas de intervenção em APP autorizadas na antiga licença do empreendimento (0,0125 ha, em vermelho), e as áreas de intervenção em APP que correram sem autorização e foram autuadas (0,65 ha, em rosa).

houve intervenção em áreas além das autorizadas, totalizando em uma intervenção de 0,65 ha. O processo foi encaminhado para o setor de fiscalização, e o empreendedor foi autuado.

Após a análise das intervenções requeridas, o corpo técnico da Secretaria Municipal de Meio Ambiente de Patrocínio **sugere pelo DEFERIMENTO da intervenção em APP sem supressão (caráter corretivo) em 0,65 hectares.**

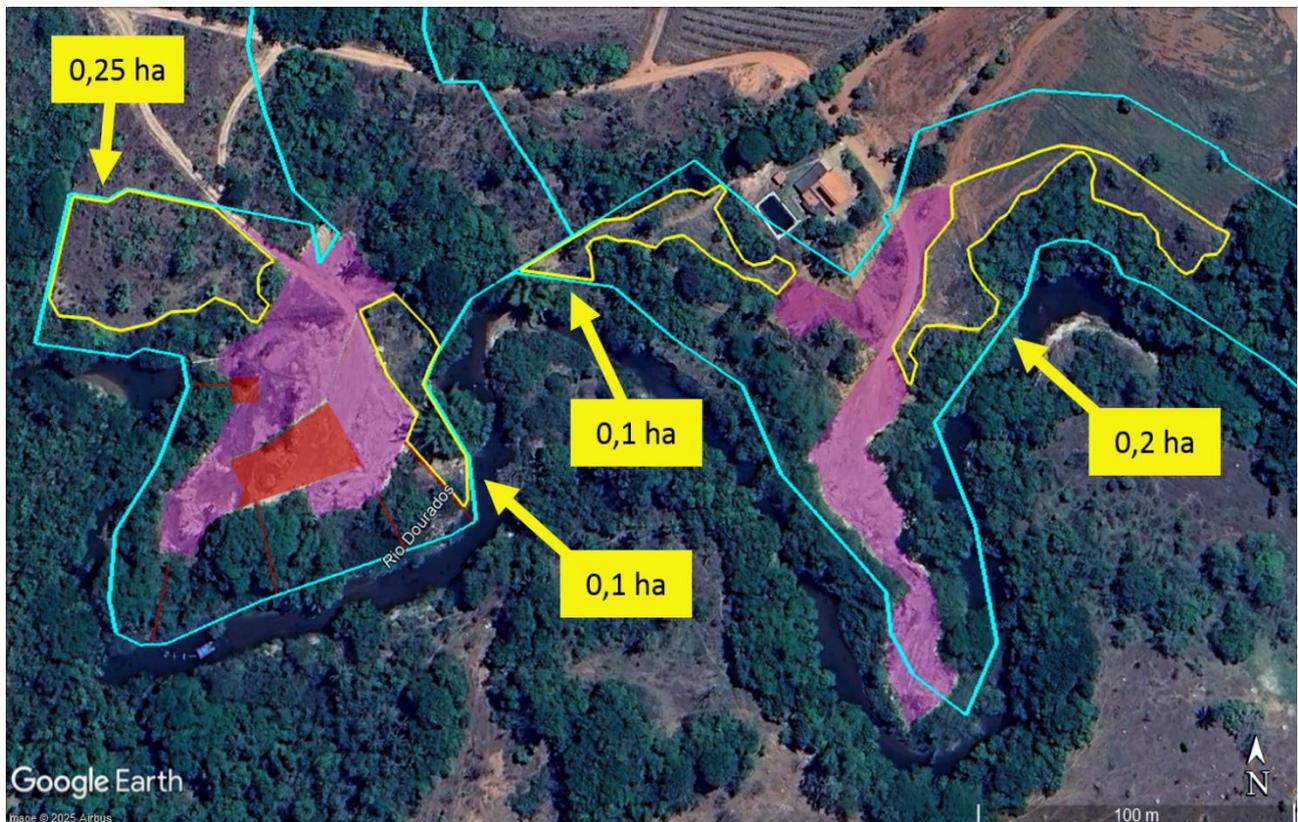
Figura 12: Foto de satélite mais recente, de setembro de 2023, ilustrando as áreas de APP (em azul), as áreas de intervenção em APP autorizadas na antiga licença do empreendimento (0,0125 ha, em vermelho), as áreas de intervenção em APP que correram sem autorização e foram atuadas (0,65 ha, em rosa), a as quatro áreas sugeridas para compensação (em amarelo).

Uma vez que o código de Minas já prevê que a área da dragagem seja recuperada ao fim das atividades, sugere-se que a compensação (pela intervenção em APP) seja realizada através do plantio de mudas nativas nas porções antropizadas da APP, em uma área igual ou superior à da intervenção, de 0,65 ha. A figura 12, mostra lugares sugeridos para a compensação (em amarelo):

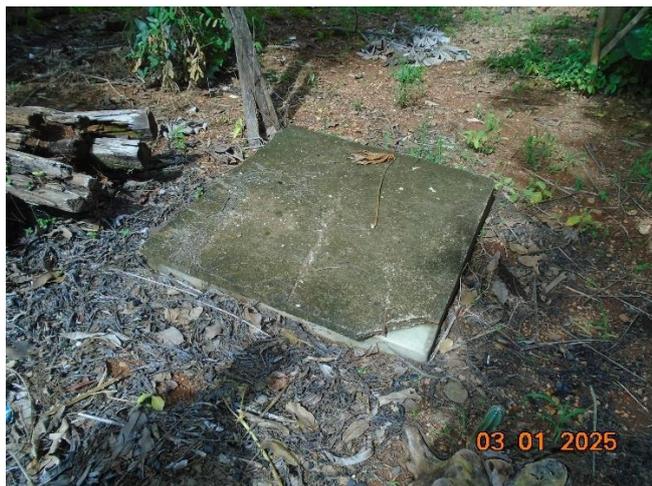
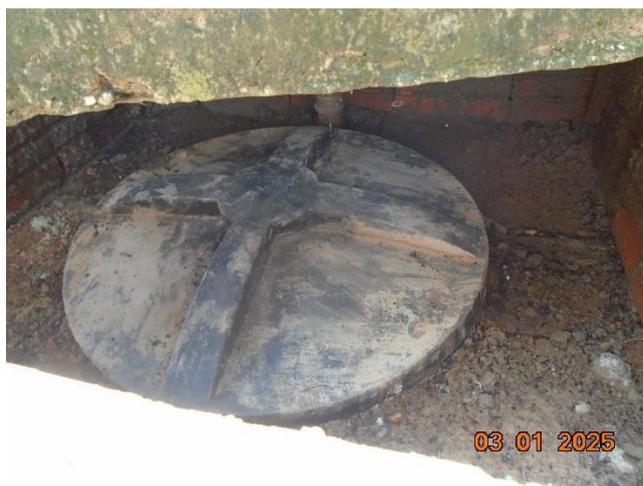
Medidas mitigadoras: O empreendimento utiliza fossa séptica para tratar os efluentes sanitários. Uma vez que o empreendimento realiza a troca de óleo nos maquinários, esta deverá ser conduzida em local impermeabilizado, com contenção/canaletas e caixa SAO.

Fotografias 3 e 4: Fossa séptica.

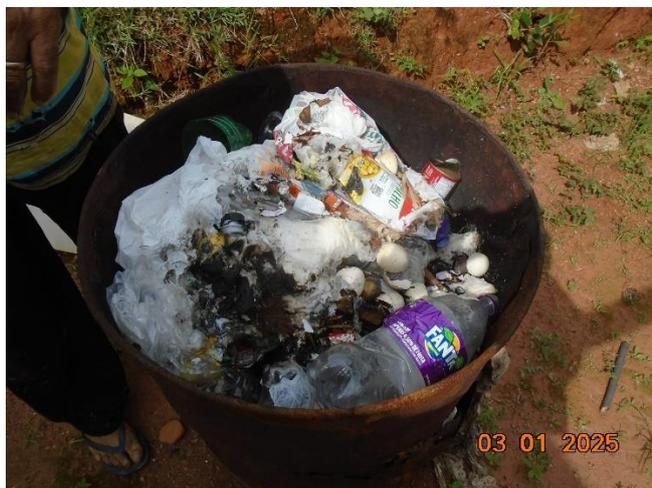
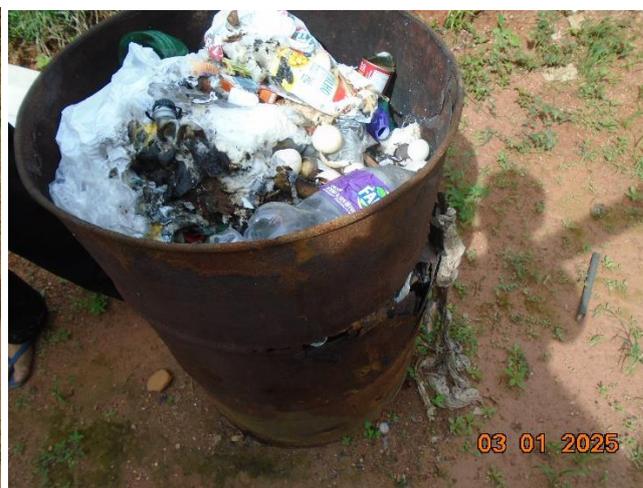
Foi verificado ainda que os resíduos sólidos não são armazenados ou destinados corretamente no empreendimento, ficando estabelecido como condicionante que o mesmo providencie tais mudanças.

Fotografias 5 e 6: Resíduos sólidos gerados armazenados em local inadequado, todos destinados a coleta municipal.

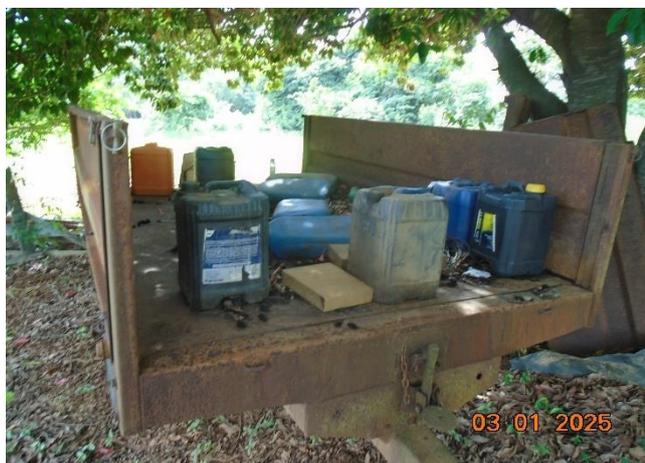
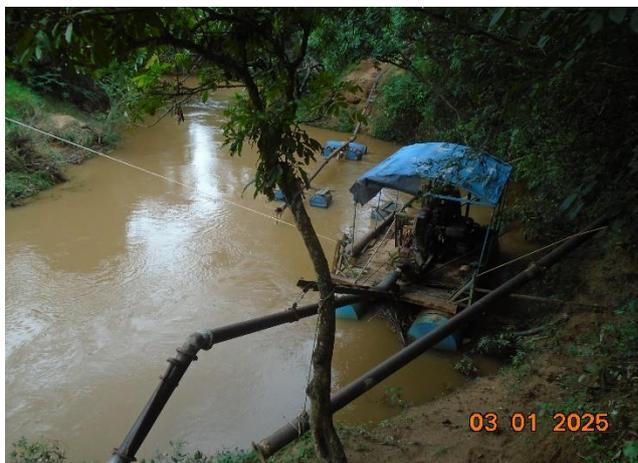
Em vistoria foi constatado que o empreendimento realiza troca de óleo e abastecimento, tanto por parte da carregadeira quanto da draga. Será condicionado que o empreendedor realize as trocas e abastecimento em local apropriado, impermeabilizado e com caixa SAO. No caso da draga em específico, a mesma deve possuir canaletas na abertura de abastecimento para impedir a vazamento de óleo, combustível, ou qualquer resíduo no curso hídrico.

Fotografias 7 e 8: À esquerda, Galões de óleo e combustível armazenados em local inapropriado, à céu aberto. À direita, draga flutuante.

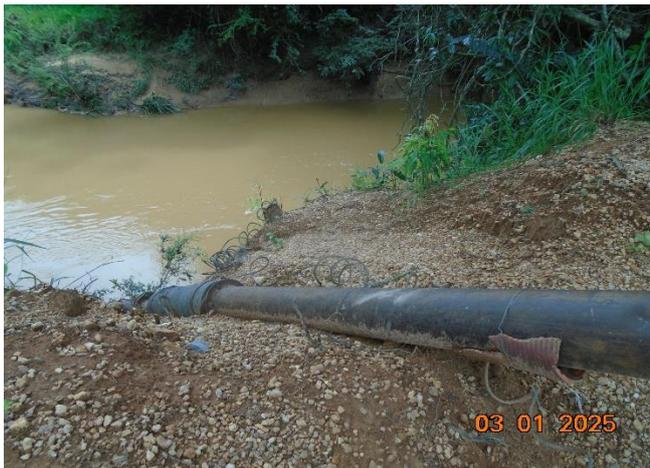
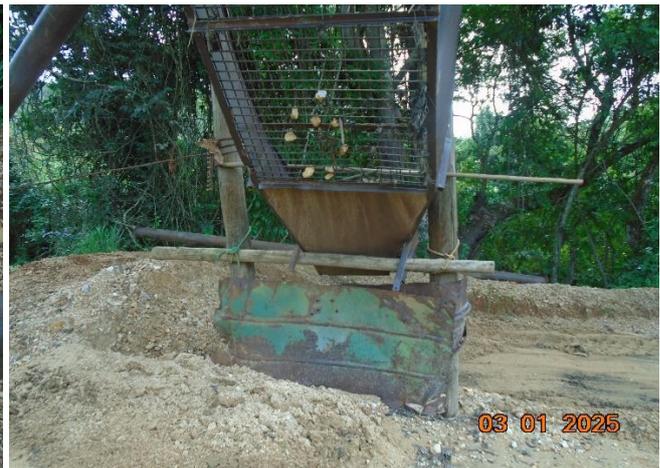
O funcionamento das atividades de extração é de natureza relativamente simples. A draga é posicionada dentro do rio, e através do motor, os sedimentos são succionados, através dos canos até a peneira, que separa os sedimentos, que são depositados em uma área aberta denominada paiol. O material excedente que não pode ser comercializado é direcionado para as caixas de decantação, de forma a ser filtrado, diminuindo o fluxo do retorno da água, e retornando à água para o rio de forma mais natural e sem sedimentos, folhas etc. O empreendimento opera com apenas um funcionário que também reside no local. O empreendimento possui uma carregadeira.

Fotografias 9 e 10: Canos para transporte do material, à esquerda. À direita, peneira para separação dos sedimentos.

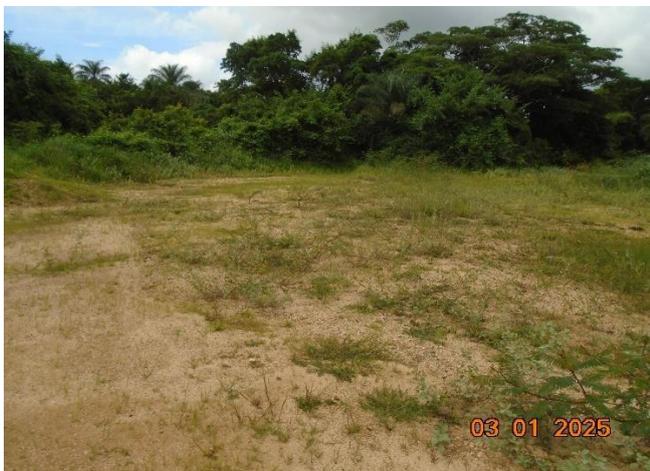
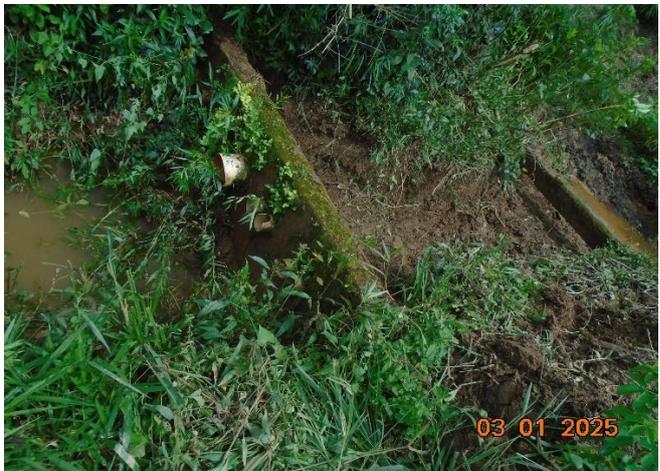
As caixas de decantação, principalmente no local de dragagem da propriedade do Sr. Pedro, se encontravam relativamente sujas, impedindo a possibilidade de filtragem da água, para seu retorno ao curso hídrico. O empreendimento deverá manter as caixas limpas de forma a realizar a atividade om menor impacto ambiental possível.

Fotografias 11 e 12: Paiol (local de armazenagem), à esquerda. À direita, caixas de decantação.

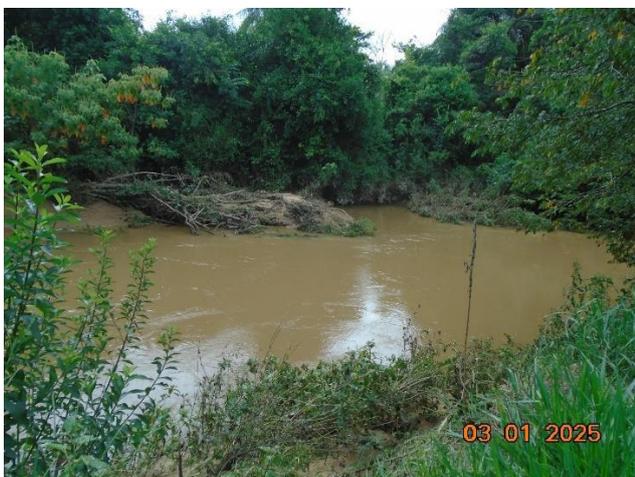
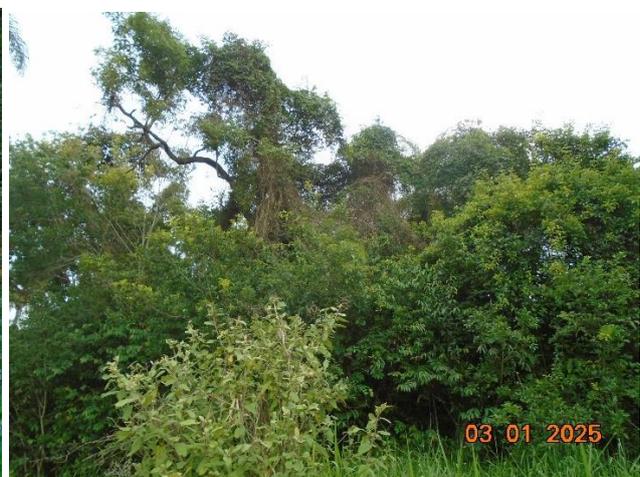
Fotografias 13 e 14: APP e Reserva Legal em bom estado de conservação.
