# **RELATÓRIO EXECUTIVO**

## **SONDAGENS A PERCUSSÃO: NBR 6484/2020**

Cliente: Prefeitura Municipal de Patrocínio

Obra: R. Dr. Vicente Soares - São Cristóvão

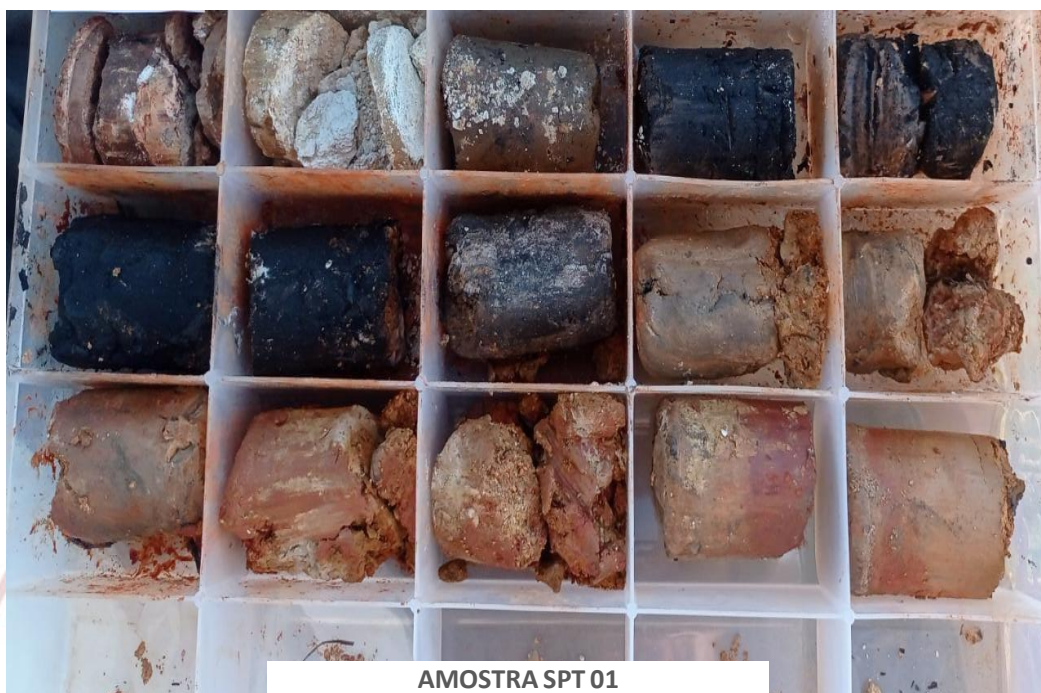
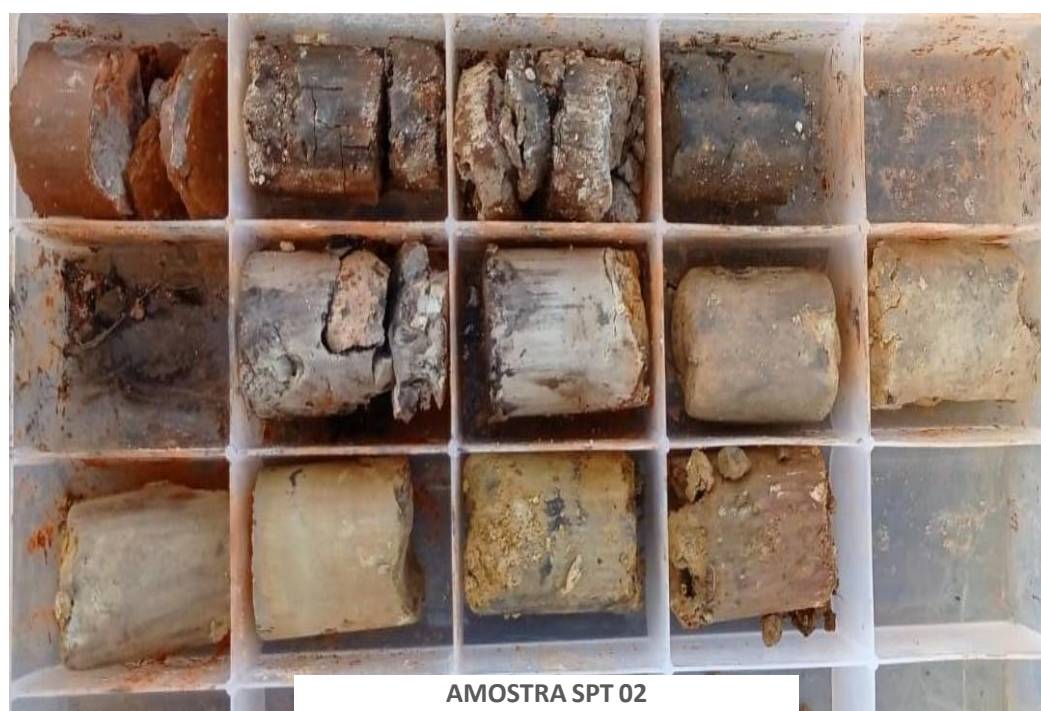
## RELATÓRIO DE EXECUÇÃO SPT

<b>CLIENTE:</b> PREFEITURA MUNICIPAL DE PATROCÍNIO			
<b>ENDEREÇO DA OBRA:</b> R. Dr. Vicente Soares, 1347 - São Cristóvão, Patrocínio - MG, 38742-274			
<b>PROFUNDIDADE FINAL DOS FUROS (METROS):</b> 33,90 Metros			
<b>DATA FINAL:</b> 25/09/2023	<b>REF. N°:</b> 073/2022	<b>FOLHA N°:</b> 01/01	<b>ESCALA:</b> Sem Escala

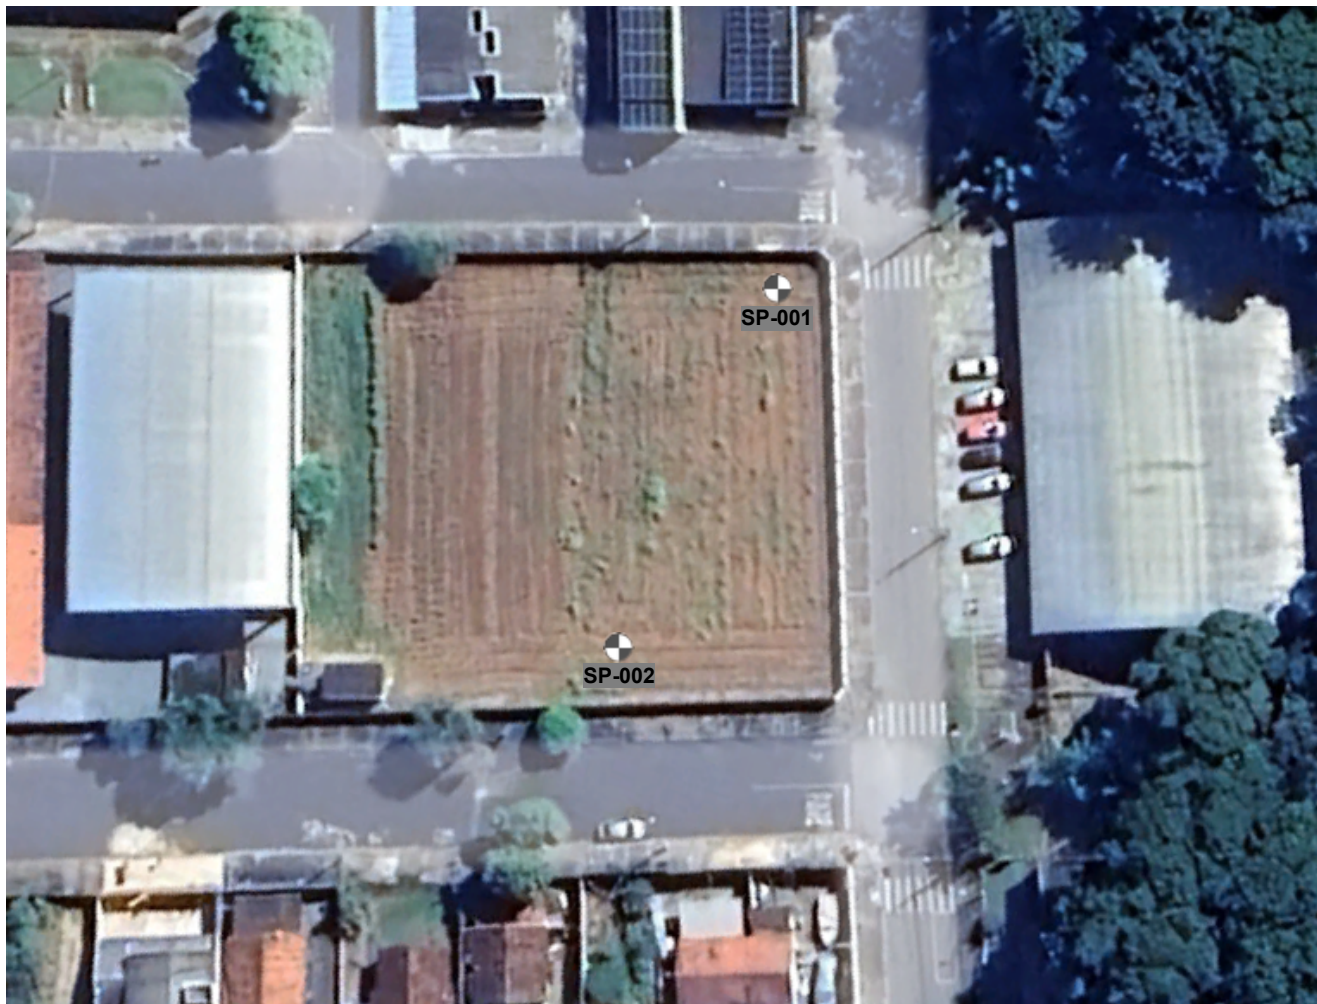
## Localização de Sondagem

SP-001

18,934915°S; 47,007693°O; SIRGAS2000; Cota 981,00 m

SP-002

18,935207°S; 47,007681°O; SIRGAS2000; Cota 981,00 m
