| <b>PARECER ÚNICO N° 002</b> | | <b>Datas das vistorias:</b><br>15/12/2020 e 22/12/2020 |

| <b>EMPREENHIMENTO:</b><br>FAZENDA SÃO JOSÉ DOS TALHADOS – MATRÍCULA 69.366 | | |

**LAUDOTÉCNICO**

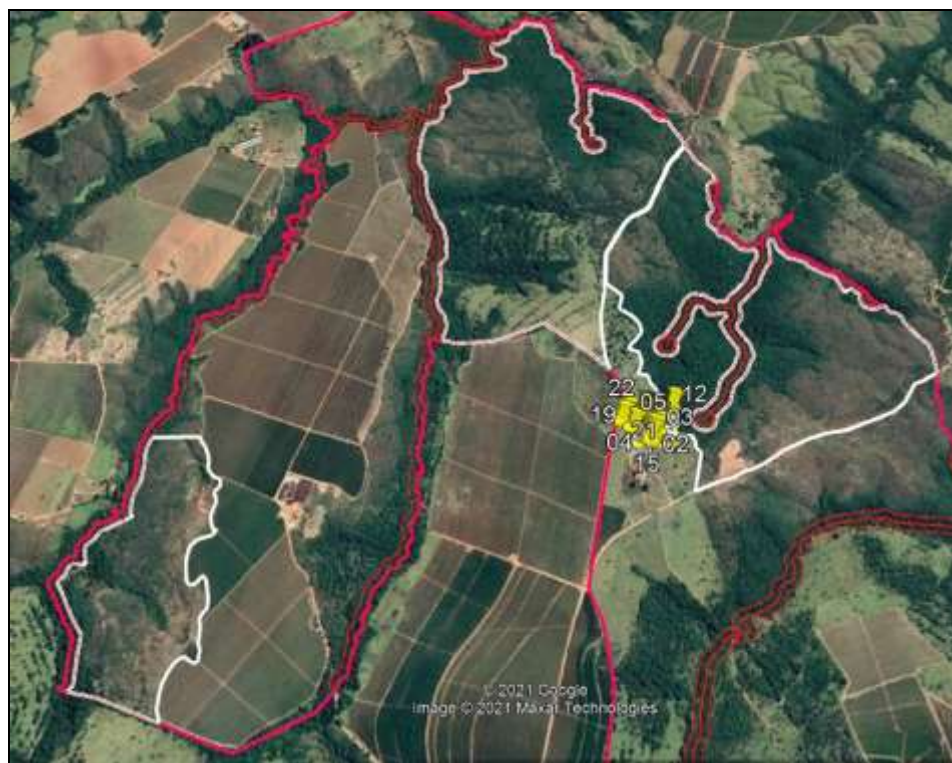
**Figura 02:** Observar cobertura vegetal das porções de RL delimitadas em branco na imagem

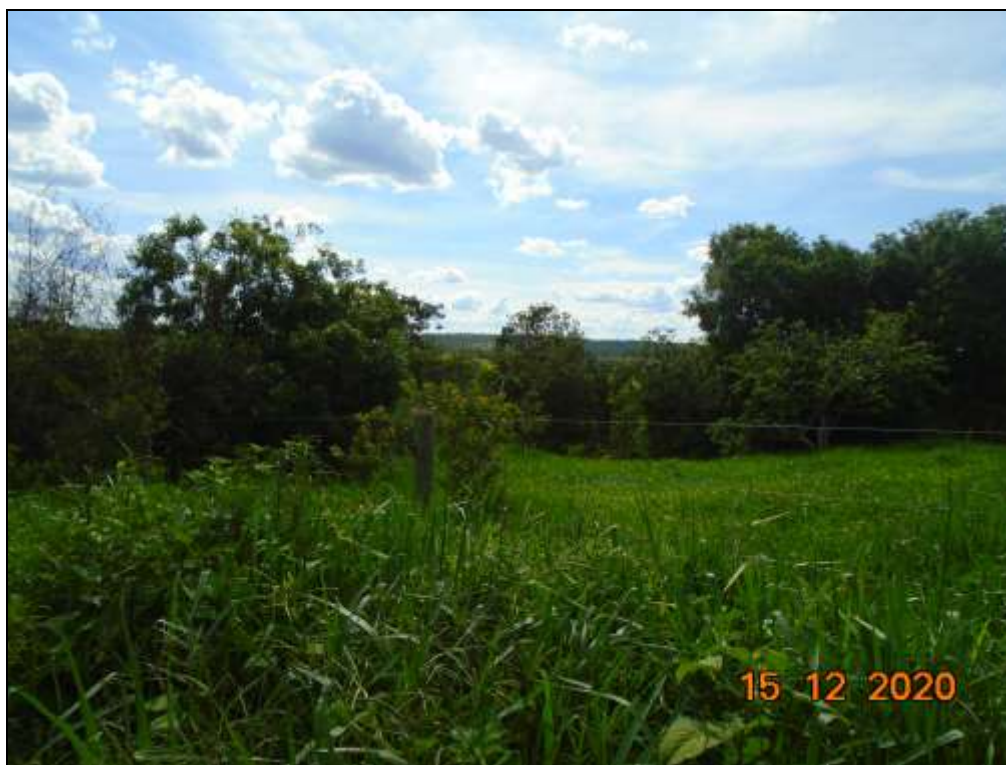
**Figura 03:** Aos fundos da imagem, área de RL delimitada por cerca (Lat 18°48'56,24" S Long 47°9'21,73" O)

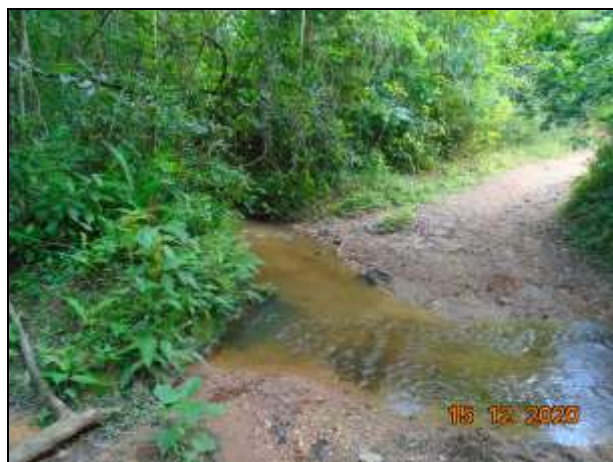
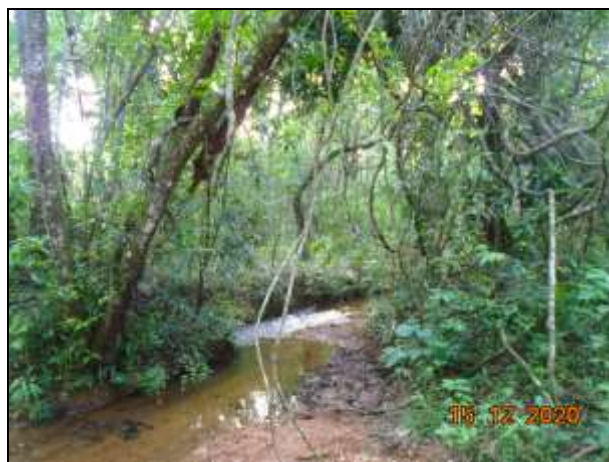
**Figuras 04 e 05:** Vistas de um trecho de APP da Fazenda São José dos Talhados, cortado por uma estrada. Observar mata ciliar do curso hídrico (Lat 18°48'55,30" Long 47°8'14,17" O)

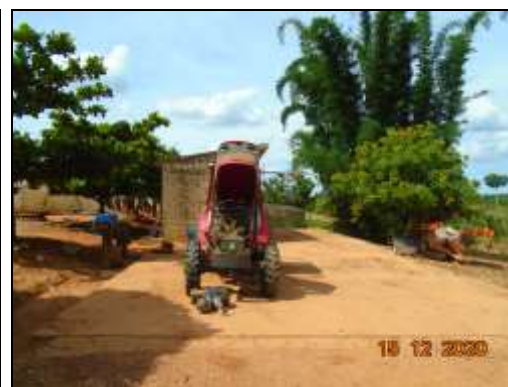
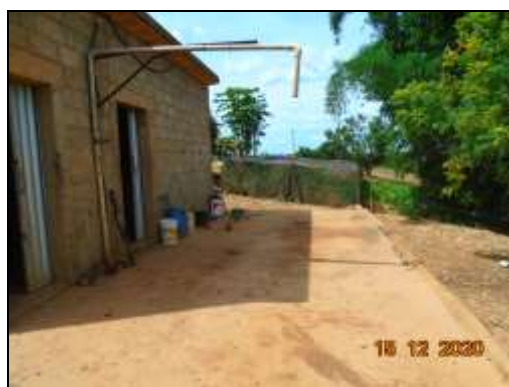
**Figura 07:** Barracão com maquinários **Figura 08:** Vista do depósito de agrotóxicos, oficina agrícola

e local de preparo da calda

**Figura 09:** Em detalhe, ponto de preparo da calda **Figura 10:** Recinto dos suínos  
Junto à oficina e depósito de agrotóxicos

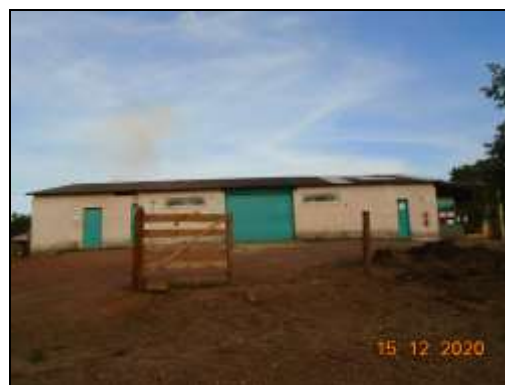
**Figura 22:** Vista dos 04 depósitos de produtos químicos

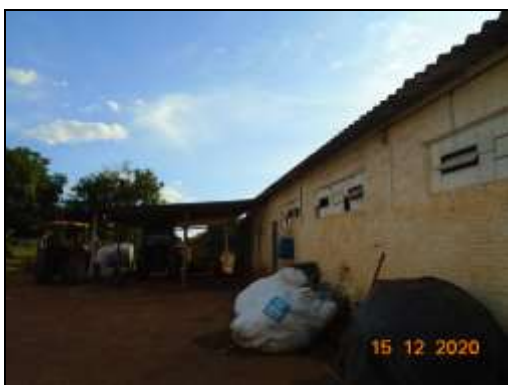
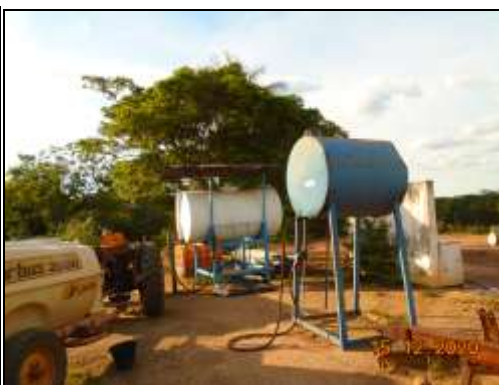
**Figura 23:** Aos fundos da imagem, barracão de máquinas

**Figura 24:** Ponto de abastecimento de combustíveis sem bacia de contenção, sem canaletas, sem CSAO

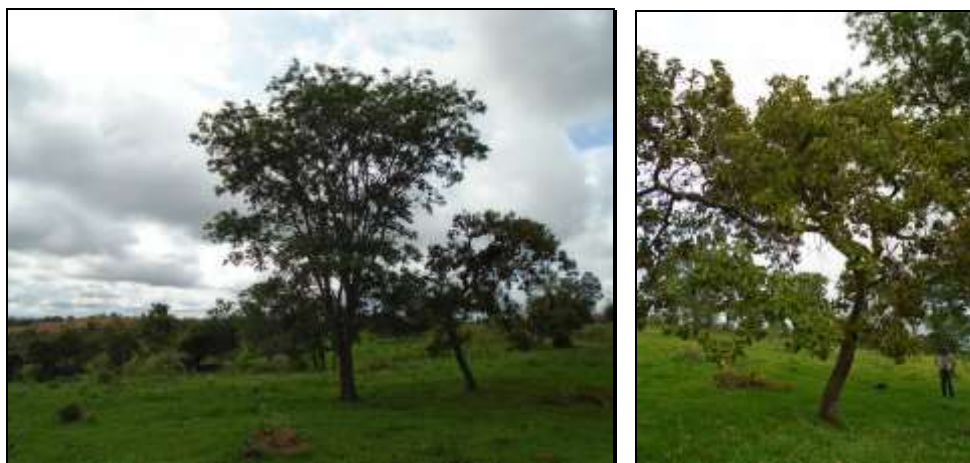
**Figuras 49 e 50:** Área pretendida para supressão de 22 árvores isoladas

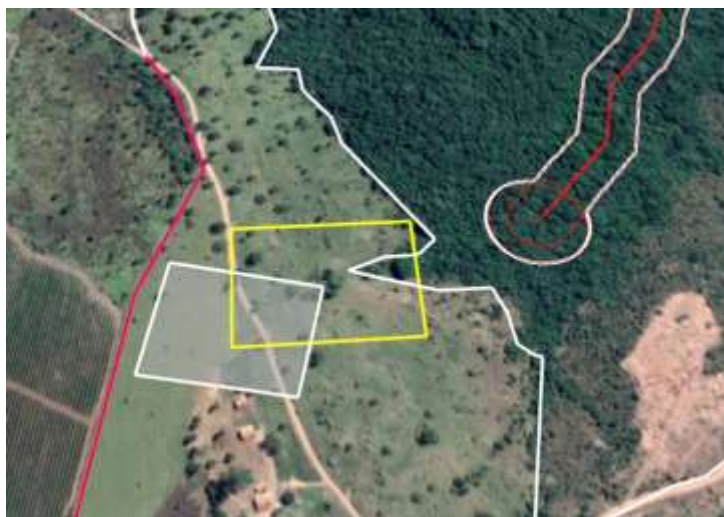
**Figura 51:** Área pretendida para nova intervenção delimitada em branco. A área delimitada em amarelo foi o local inicialmente proposto para supressão, sendo possível notar na imagem que a mesma apresenta quantidade superior de árvores isoladas, ou seja, houve redução considerável na quantidade de exemplares arbóreos a serem suprimidos – de 48 árvores para 22

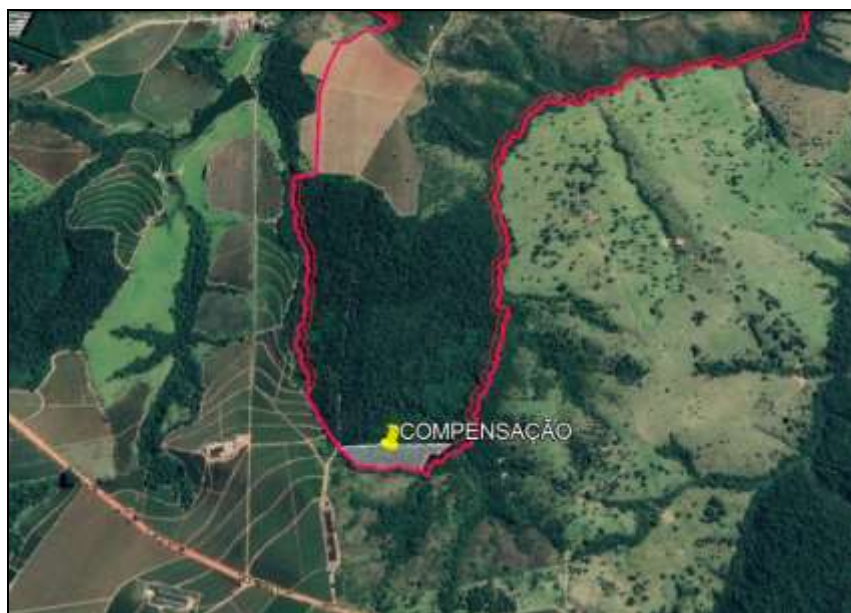
Figura 55: Em detalhe, área a ser acrescida à Reserva Legal – área de compensação

**Com o intuito de melhor ganho ambiental e considerando-se o pedido de supressão de 22 árvores isoladas (1,5679 ha) e a supressão já ocorrida em 38,2 ha, sugere-se a compensação relativa aos indivíduos isolados através do acréscimo de 03 ha de área de Reserva Legal (com base no princípio de proporcionalidade e razoabilidade), com a condição de que esteja alocada na área de 71,0471 ha, conforme o mapa incluso no processo – página 320 do processo – e figuras abaixo, caracterizada como uma porção com fitofisionomia de Floresta Estacional Semidecidual Montana, segundo o IDE-SISEMA – Coordenadas geográficas de referência Lat 18°50'58,02" S Long 47°8'6,67" O.**
