PREFEITURA MUNICIPAL DE PATROCÍNIO

Secretaria Municipal de Meio Ambiente

INDEXADO AO PROCESSO: Licenciamento Ambiental FASE DO LICENCIAMENTO: INTERVENÇÃO EM AREA DE PRESERVAÇÃO PERMANENTE EMPREENDEDOR: PREFEITURA MUNICIPAL DE PATROCÍNIO CNPJ: 18.468.033/0001-26 INSC. ESTADUAL: EMPREENDIMENTO: OBRAS PARA RECUPERAÇÃO DE GALERIA FLUVIAL EM AREA DE PRESERVAÇÃO PERMANENTE ENDEREÇO: BAIRRO MORADA NOVA N°: S/N BAIRRO: MORADA NOVA MUNICÍPIO: PATROCÍNIO ZONA: URBANA
FASE DO LICENCIAMENTO: INTERVENÇÃO EM AREA DE PRESERVAÇÃO PERMANENTE EMPREENDEDOR: PREFEITURA MUNICIPAL DE PATROCÍNIO CNPJ: 18.468.033/0001-26 INSC. ESTADUAL: EMPREENDIMENTO: OBRAS PARA RECUPERAÇÃO DE GALERIA FLUVIAL EM AREA DE PRESERVAÇÃO PERMANENTE ENDEREÇO: BAIRRO MORADA NOVA N°: S/N BAIRRO: MORADA NOVA
EMPREENDEDOR: PREFEITURA MUNICIPAL DE PATROCÍNIO CNPJ: 18.468.033/0001-26 INSC. ESTADUAL: EMPREENDIMENTO: OBRAS PARA RECUPERAÇÃO DE GALERIA FLUVIAL EM AREA DE PRESERVAÇÃO PERMANENTE ENDEREÇO: BAIRRO MORADA NOVA N°: S/N BAIRRO: MORADA NOVA

LAUDO DE VISTORIA

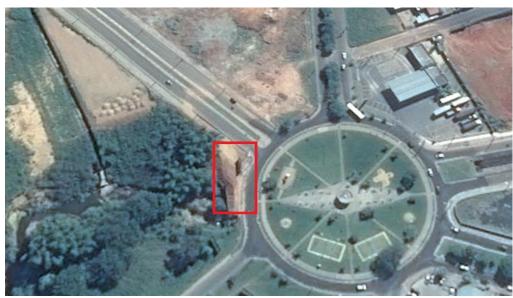
Vista aérea do local da intervenção

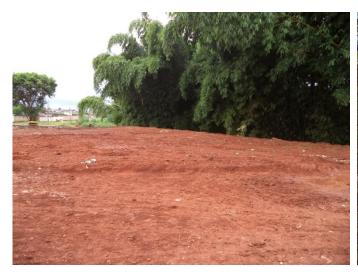
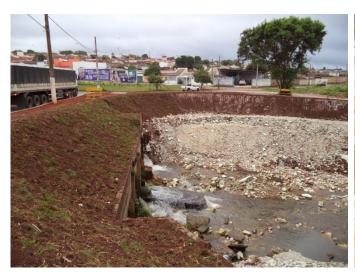
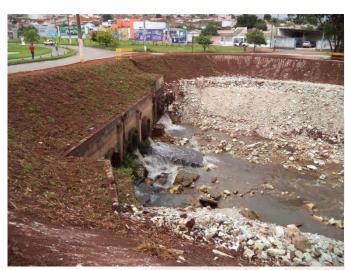
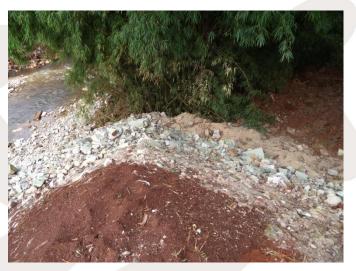
Fotos do local da obra:

A área do empreendimento encontra-se antropizada. Mesmo sendo Área de Preservação Permanente é possível visualizar várias espécies exóticas.

A Intervenção em APP é necessária, uma vez que, parte da galeria desabou, causando danos estruturais, erosão e deposição de resíduos sólidos no curso hídrico.

A vegetação do local é constituída basicamente por espécies exóticas e invasoras, como a leucena e o bambu. É preciso salientar que não haverá supressão de vegetação na área da obra, sendo esta de baixo impacto ambiental.

- 1. Plantio de gramíneas nos taludes a fim de evitar erosões.
- 2. Aterramento de parte da área para a implementação de calçamento no local.
