| <b>PARECER ÚNICO N° 033/18</b> | | <b>Data da vistoria: 06/02/2018</b> |
| <b>FASE DO LICENCIAMENTO:</b> LICENÇA DE OPERAÇÃO (LO) | | |

| <b>EMPREENDIMENTO:</b> JC SERVIÇOS MECÂNICOS | | |

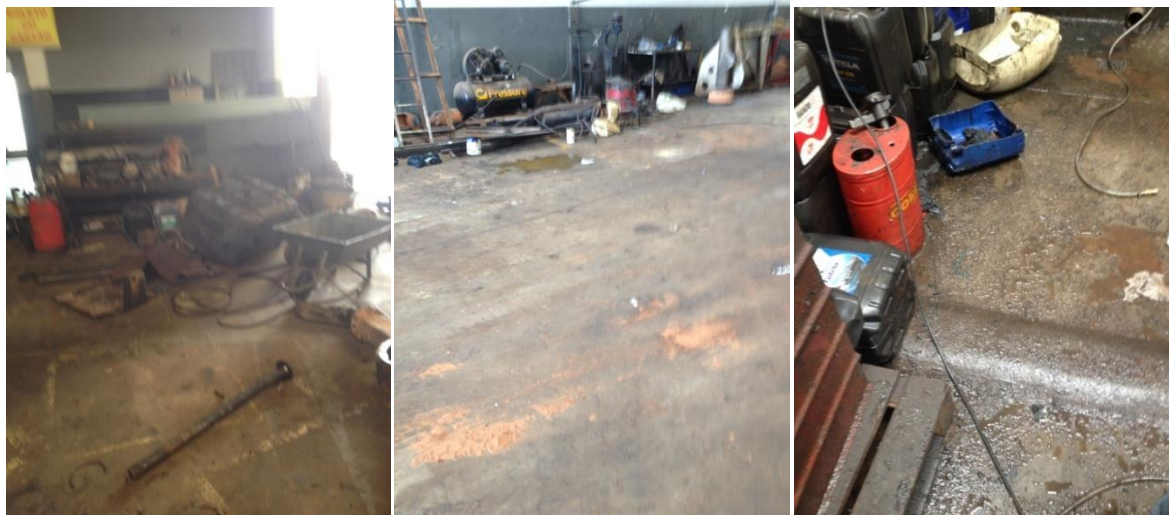
**Fotos de 01 a 03:** Vista geral do galpão - local de trabalho, observar no piso – serragens onde houve vazamento de óleo e o piso com óleo próximo à Caixa Separadora de Água e Óleo.

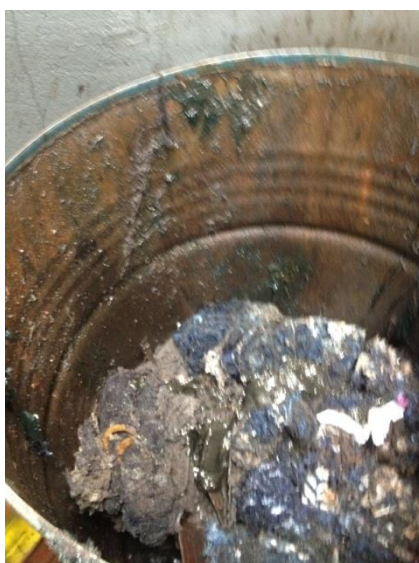
**Resíduos sólidos:** são gerados no local: papéis, plásticos e material utilizado nas operações de manutenção: embalagens de óleo, estopa, filtro, metais, serragem e resíduos orgânicos de alimentação. Segundo o Formulário de Diagnóstico Ambiental, os resíduos contaminados com óleo – estopa, embalagens plástica, EPI's, metais, serragem, são armazenados separadamente dos demais e posteriormente são recolhidos - junto com óleo usado – por uma empresa especializada, a Petrolub Industrial de Lubrificantes, conforme comprovante – página 30 do processo (ver figura 04 abaixo). Os resíduos limpos são destinados à coleta pública.

**Foto 04 :** Tambor onde armazena material que foi usado nos procedimento da oficina e contém óleo.

- As lâmpadas fluorescentes usadas, equipamentos de informática e outros resíduos que contenham metais pesados devem ser armazenados e destinados ao Ecoponto Municipal (Rua Joaquim Cardoso Naves, 495 - Marciano Brandão) – prática contínua, durante a vigência da licença ambiental;
- Apresentar o AVCB, conforme Decreto Estadual nº 43.805/2004;

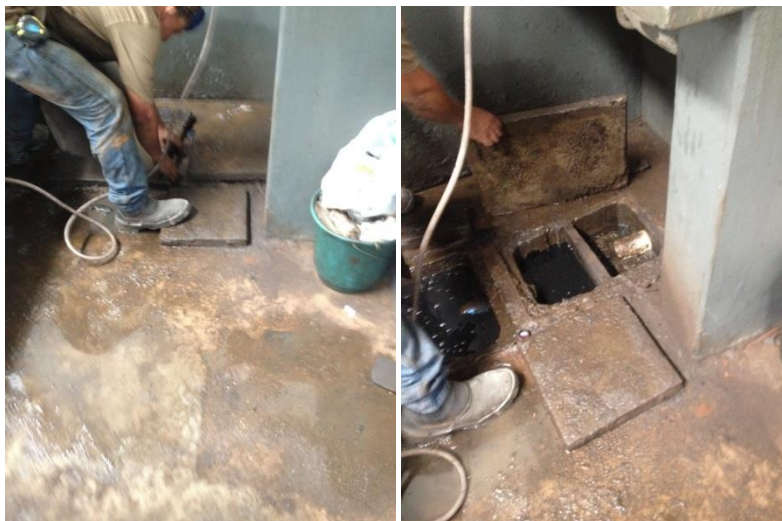
**Efluentes líquidos:** Os efluentes líquidos sanitários – há um sanitário - são enviados para a rede pública de esgoto. Há grande geração de água contaminada por óleo e graxa, tendo em vista as atividades de limpeza das peças e serviços de troca de óleo. Há uma caixa separadora de água e óleo (CSAO) - no prédio - ver figuras 5 e 6, a qual lança seus efluentes na rede pública, após saída da caixa.

Fotos 05 e 06: Caixa Separadora de Água e Óleo

- Apresentar um relatório semestral, que comprove a periodicidade da limpeza da caixa separadora de água e óleo, a começar da data da obtenção da licença. Neste relatório deve ser apresentada comprovação da destinação do resíduo da limpeza da caixa separadora de água e óleo;
- Implantação de sistema de controle de pragas e roedores;
- Já que empresa faz uso de equipamento de solda, deve apresentar o destino dos resíduos gerados, por exemplo, pontas de material utilizado;
- Apresentação de relatório de cumprimento das condicionantes;

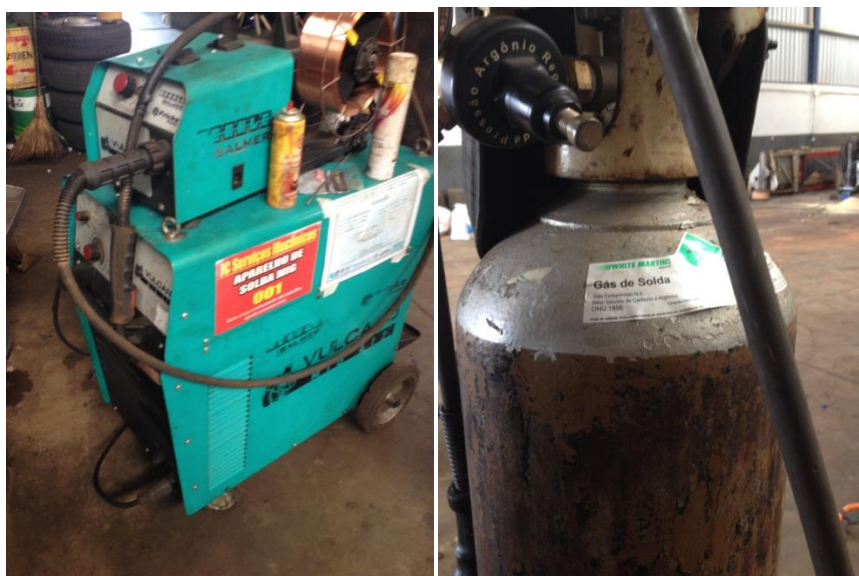
**Emissões atmosféricas:** no local são provenientes das descargas dos veículos, quando em funcionamento, mesmo que, tal funcionamento seja esporádico. Também são geradas emissões dos aparelhos de solda - solda MIG (Metal Inerte Gás). Segundo o Formulário de Diagnóstico Ambiental, há no local dois exaustores que auxiliam na remoção do ar de dentro do galpão, melhorando o ambiente para os funcionários e pessoas que estejam dentro do galpão industrial.

Fotos 07 e 08: Equipamento de Solda MIG e cilindro de gás – Dióxido de Carbono e Argônio
